**ANÁLISE DAS MANIFESTAÇÕES PATOLÓGICAS NO EDIFÍCIO
RESIDENCIAL DA CASA DO ESTUDANTE EM PALMAS-TO
ATRAVÉS DA MATRIZ GUT DE PRIORIZAÇÃO**

Trabalho de Conclusão de Curso apresentado à UFT –
Universidade Federal do Tocantins– Campus
Universitário de Palmas para obtenção do título de
Bacharel em Engenharia Civil, sob orientação do Prof.
Msc. Rafael Alves Amorim.

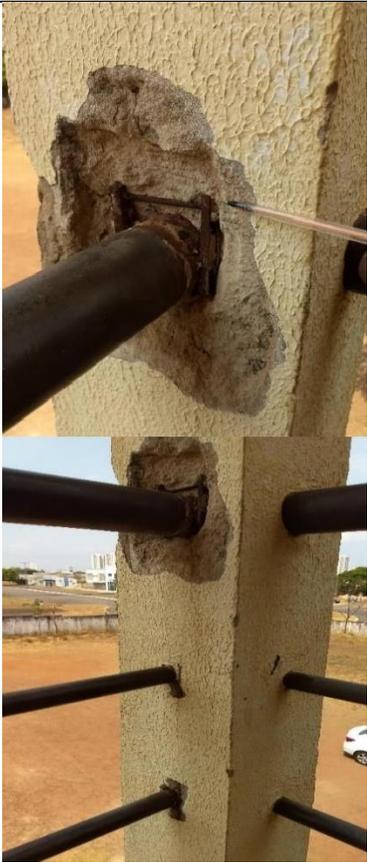
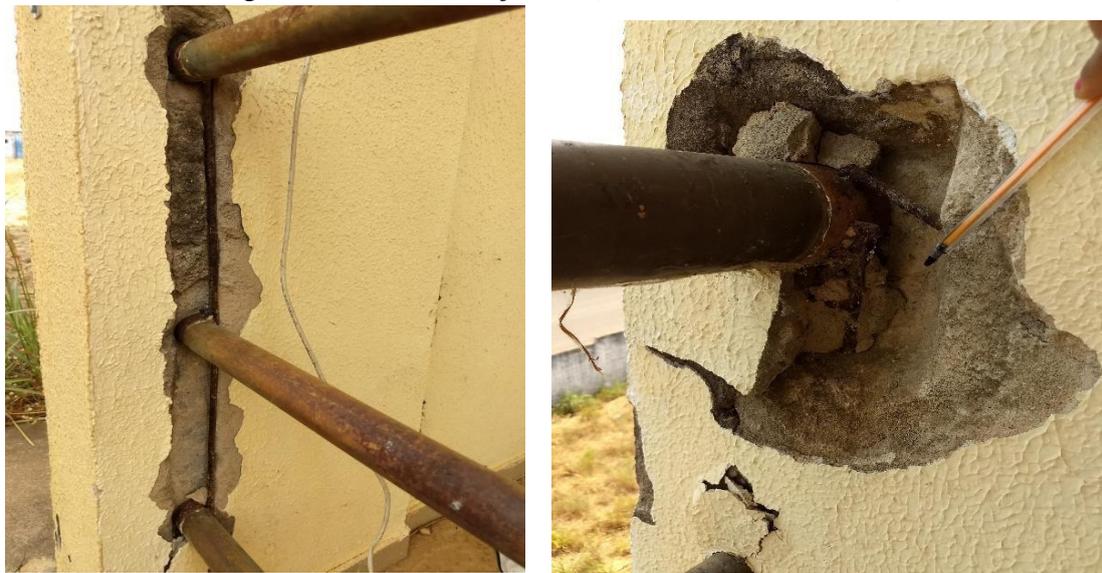
Figura 10 - Manifestação 01 (Corrosão da Armadura)

<p>Manifestação localizada no pilar externo de canto no primeiro piso</p>	<p>Armadura aparente e desprendimento do concreto</p>	<ol style="list-style-type: none"> 1. Deficiência no cobrimento da armadura 2. Má qualidade do concreto (fraco, inadequado) 3. Falta de junta de dilatação 	<p>Corrosão da Armadura</p>	<ol style="list-style-type: none"> 1. Remover concreto afetado e produtos de corrosão 2. Criar pontos de aderência; 3. Efetuar proteção da armadura 4. Aplicar juntas de dilatação 5. Concretagem, revestimento e pintura

As figuras apresentadas mostram a corrosão na armadura dos pilares, isto pode ter provocado aumento da seção do aço e conseqüentemente o destacamento do concreto nos pilares e exposição da armadura. O problema pode ser causado por um cobrimento inadequado da armadura e também por falta de junta de dilatação nos tubos metálicos do guarda-corpo. Segundo Pinheiro e Muzardo (2003), a aderência impede que haja escorregamento da barra de aço em relação ao concreto em que a envolve, sendo responsável pela trabalhabilidade em conjunto entre os dois materiais. Na fixação da barra no concreto é necessário um comprimento de ancoragem suficiente para que o esforço da barra (de tração ou de compressão) seja transferido para o concreto.

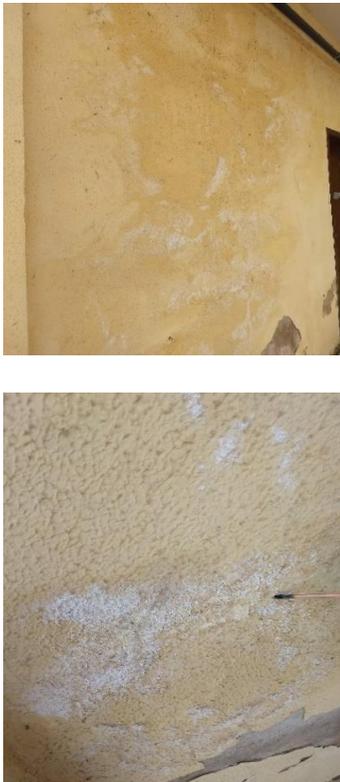
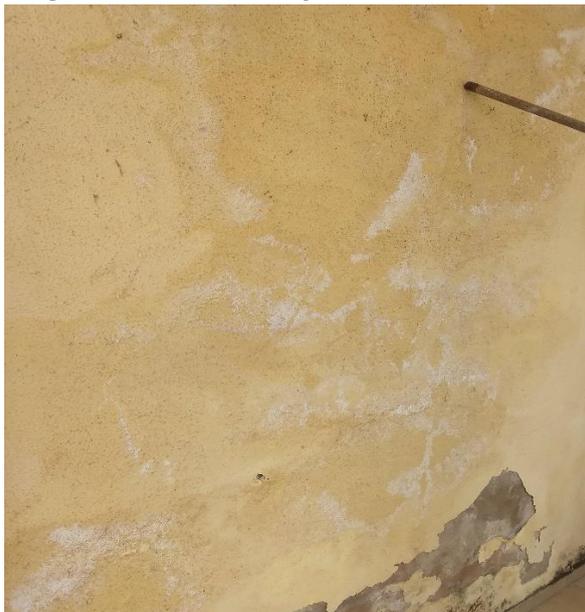
Figura 11 - Manifestação 02 (Eflorescência)

Manifestação localizada na parede externa do banheiro no primeiro piso.	Manchas esbranquiçadas apresentando aspecto pegajoso.	1.Umididade 2.Salinidade	Eflorescência	1.Corrigir umidade 2.Raspagem 3.Refazer pintura

A imagem aponta a presença de depósitos de cor branca na superfície do revestimento e também mancha de umidade.

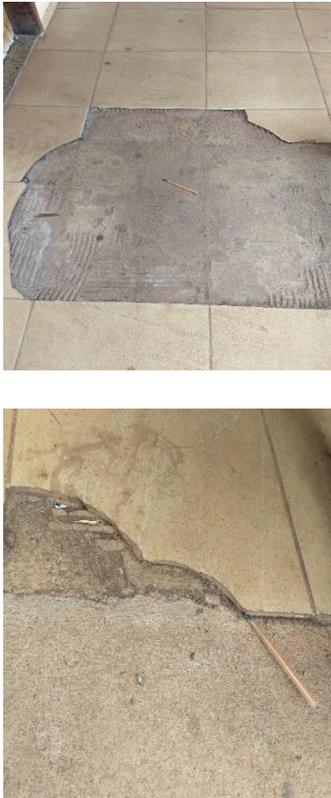
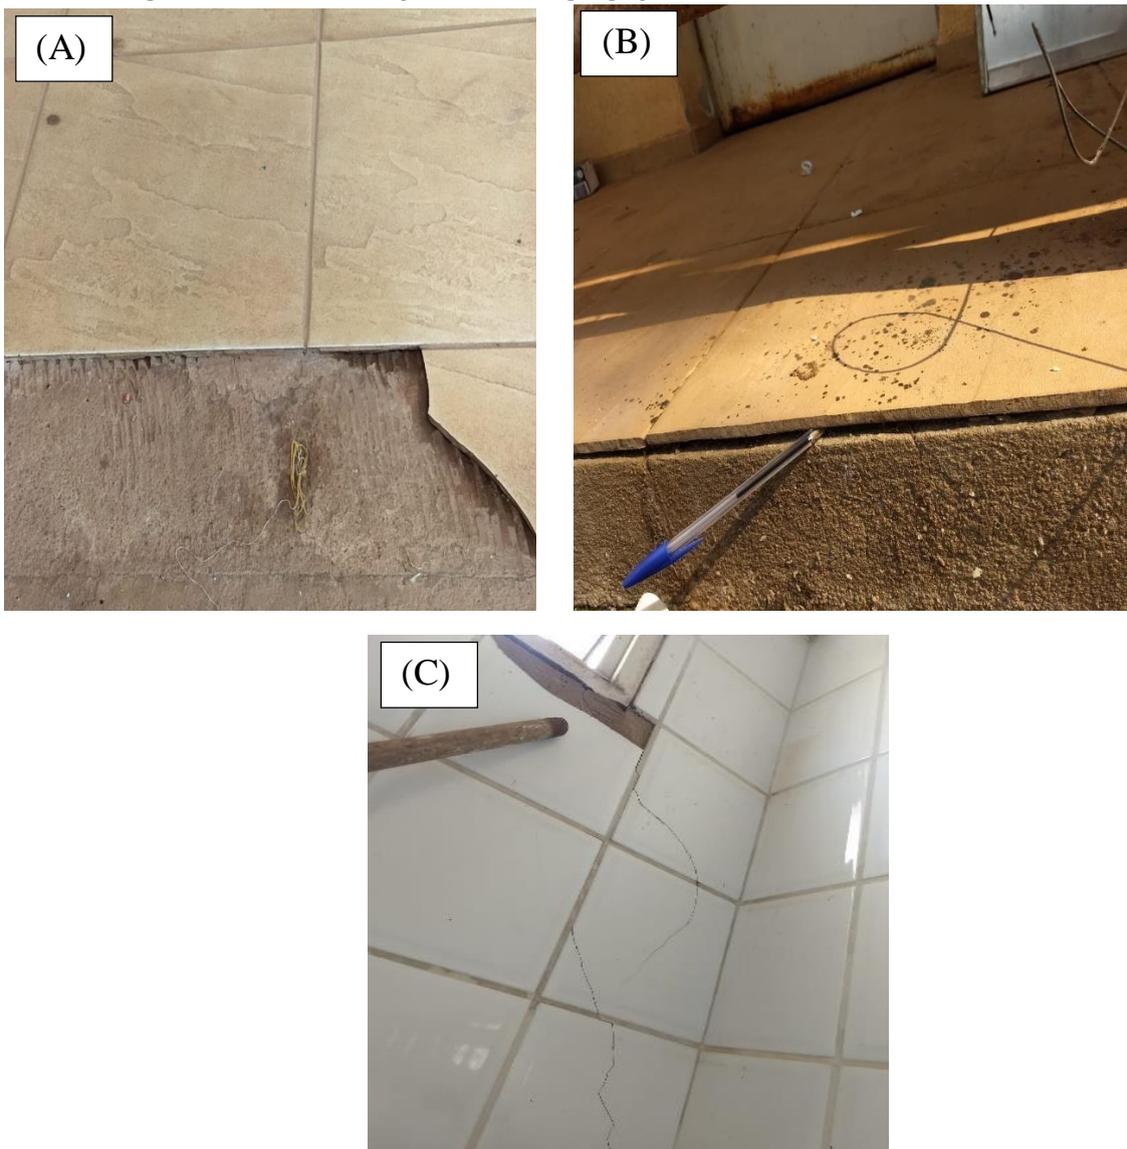
Figura 12 - Manifestação 03 (Desagregação do revestimento cerâmico)

<p>Manifestação localizada no piso do pavimento térreo com sinais de argamassa já removida</p>	<p>Perda de aderência com deslocamento do revestimento cerâmico.</p>	<p>1. Dilatação retração do componente cerâmico 2. Argamassa colante inapropriada ou vencida 3. Presença de pulverulência 4. fixação dos componentes cerâmicos após o vencimento do tempo de abertura da argamassa colante</p>	<p>Desagregação do piso cerâmico</p>	<p>1. Limpar bem toda superfície 2. remover o contrapiso nas áreas com som cavo até encontrar material firme 3. Regularizar o contrapiso 4. Aplicação da argamassa conforme fabricante e conforme orientações específicas em projeto de recuperação 5. Reassentamento as placas cerâmicas.</p>

As imagens fotográficas apresentam manifestações patológicas no revestimento cerâmico (perda de aderência no piso e trincas), o problema é possível que seja aplicação inadequada da argamassa de assentamento, por exemplo tempo de abertura vencido, falta de uniformidade na aplicação. Já na figura 12 (C) está exibindo uma manifestação patológica localizada na parede interna da parede do banheiro representada por fissuras no revestimento cerâmico próximo a janela e também um deslocamento de uma parte do revestimento, a hipótese possível seria por falta de contraverga ou má posicionamento. É necessário verificar se a mesma não foi colocada ou se está mal posicionada.

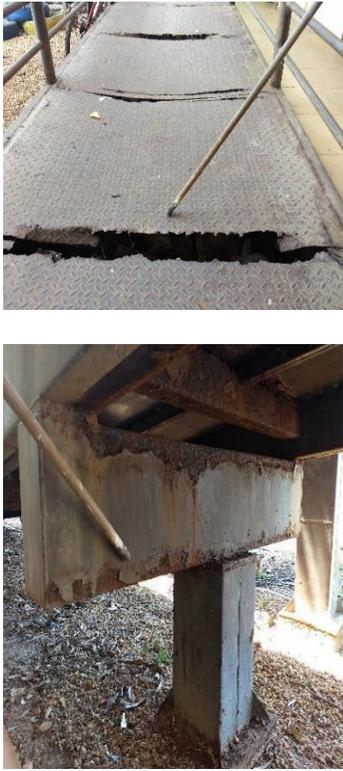
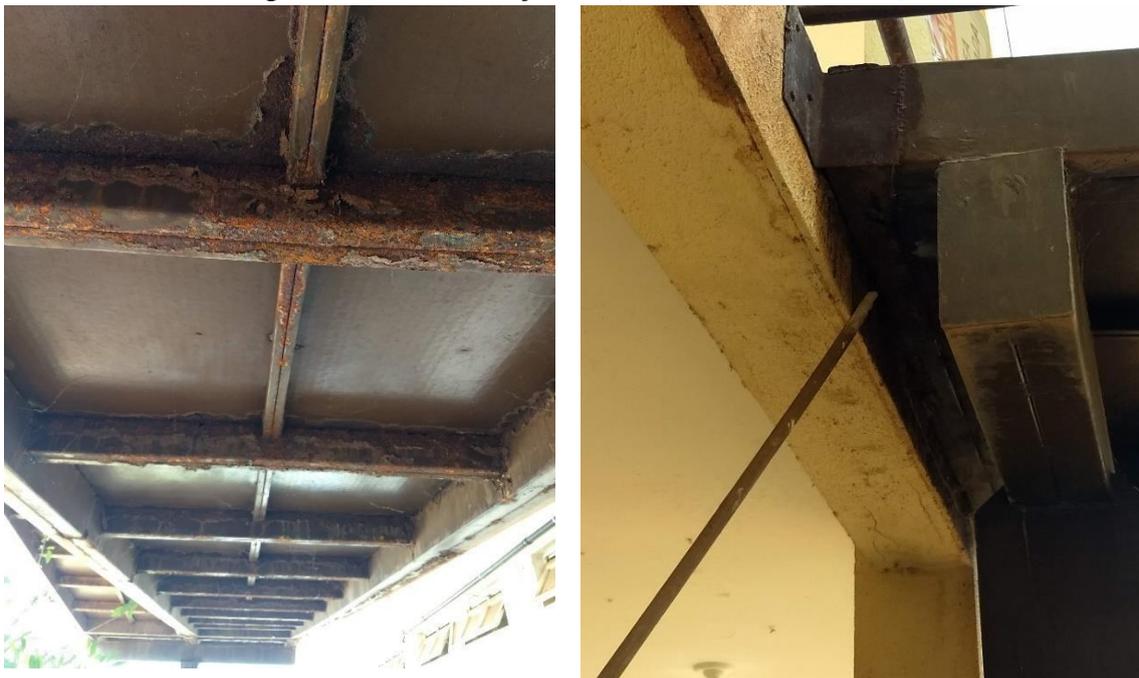
Figura 13 - Manifestação 04 (Corrosão da estrutura)

<p>Manifestação localizada na rampa de acesso ao primeiro e segundo pavimento. Rampa em estrutura metálica com placas soltas com vão de até 14cm. Esta rampa se encontra exposta ao ambiente externo (sol e chuva) e a evacuação de produtos de limpeza dos apartamentos.</p>	<p>Placas metálicas soltas com manchas avermelhadas sendo visível deterioração em torno das soldas</p>	<p>1.Falta de manutenção (pintura anticorrosiva) 2.Escoamento de água constante 3.Temperatura</p>	<p>Corrosão da estrutura</p>	<p>1.Interditar 2.Substituição das placas metálicas 3.Retirar material de oxidado (jato abrasivo) 4.Pintura anticorrosiva</p>

A figura mostra corrosão generalizada na rampa em estrutura metálica. Hipótese do problema indica que pode ter sido provocado por falta de manutenção, por exemplo, aplicação da tinta anticorrosiva para proteção, como é visto que a estrutura fica exposta a intempéries (águas da chuva e de limpeza, sol e ventos) causando furos nas placas. Também foi observado a perda de aderência entre a rampa e a viga de suporte, foi constatado que o material utilizado para a ligação entre a rampa e a viga é frágil.

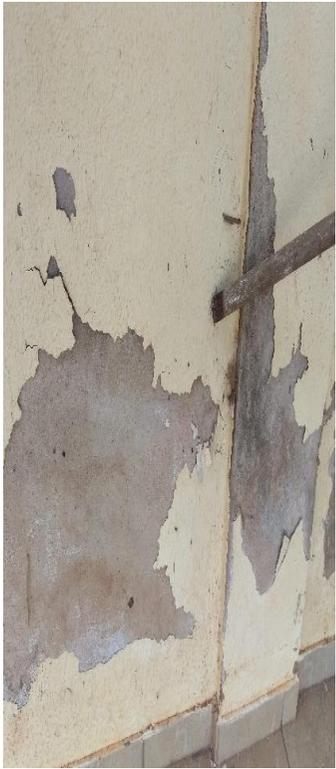
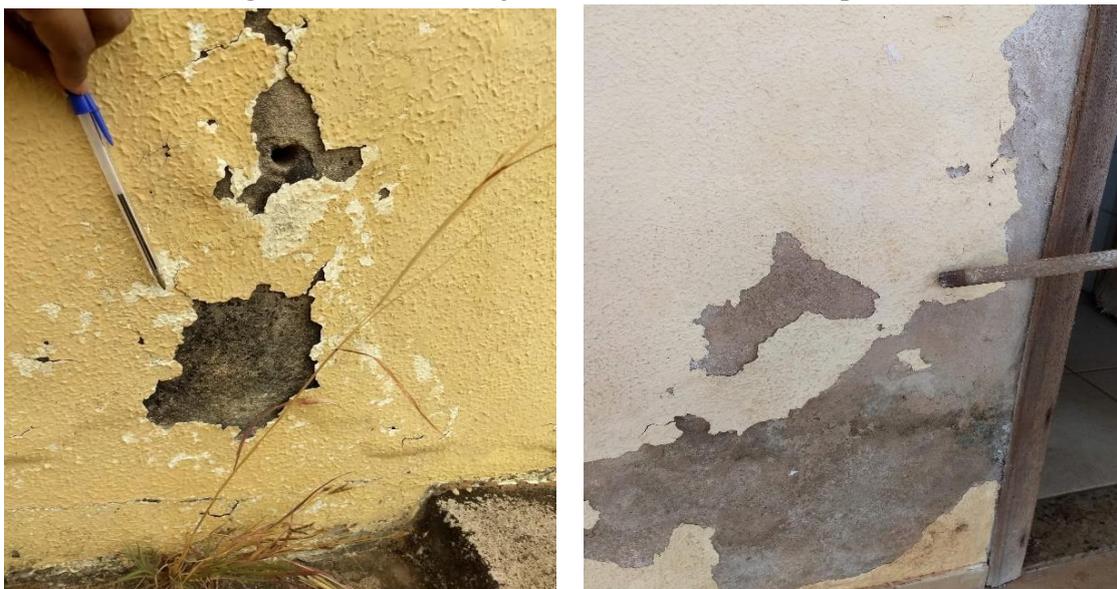
Figura 14 - Manifestação 05 (Descolamento em placas)

<p>Manifestação localizada na parede externa da parede no primeiro piso próximo ao banheiro</p>	<p>Desprendimento da textura de tinta na parede</p>	<ol style="list-style-type: none"> 1. Superfície suja ou pulverulenta antes da aplicação de textura (preparação inadequada da base). 2. Textura executada com reboco molhado. 3. Fala de chapisco ou feito com areia fina 4. Umidade 5. Ataque por fungos 	<p>Descolamento em placas</p>	<ol style="list-style-type: none"> 1. Corrigir umidade se houver 2. Lixar local afetado 3. Retirar toda a tinta não aderida ao reboco 4. Limpeza do local 5. Aplicar massa corrida para nivelar a parede 6. Refazer textura local

A figura mostra patologia no revestimento da pintura, perda de aderência da tinta que origina sua queda em forma de placa. A ocorrência do problema pode ter sido devido a falta de manutenção pois como é visto a cerca de 10 (dez) ano atrás não foi feita manutenção.

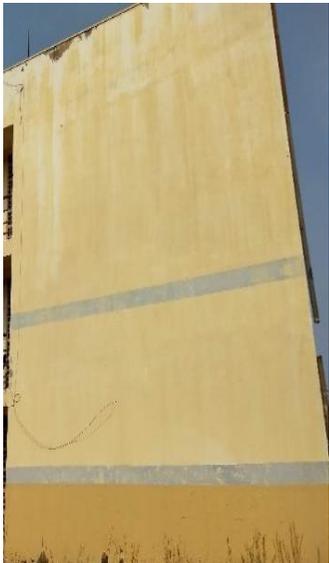
Manifestação localizada na parede externa da edificação	Manchas branca e perda de cor na pintura	<ol style="list-style-type: none"> 1.Acção de agentes atmosféricos 2.Má formulação da tinta 3. Falta de manutenção 	Descoloração	<ol style="list-style-type: none"> 1.Lixar 2.Aplicar selador 3. Finalizar com tinta de acabamento

A imagem representa a manifestação 06, relacionada a perda de cor de uma película de um produto de pintura. A ação de agentes atmosféricos como temperatura, radiação solar, atmosfera poluída pode ser a principal causa de alteração das propriedades sobre os pigmentos da película dando origem a esse defeito.

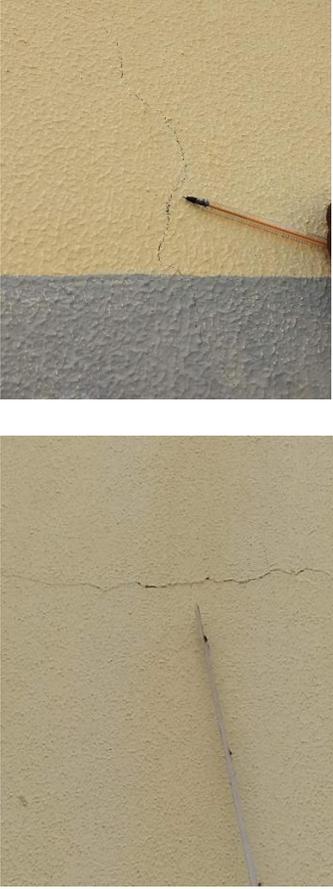
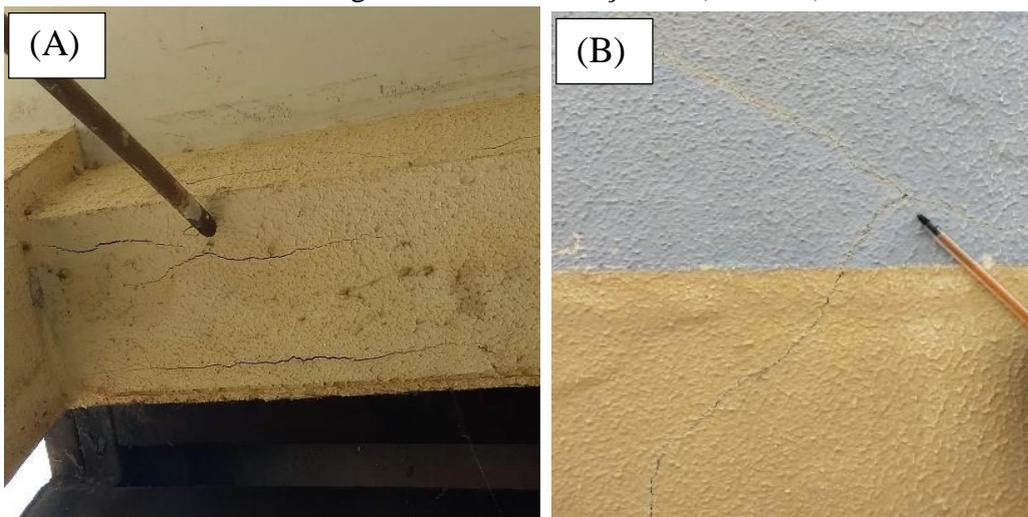
Figura 15 - Manifestação 07 (Fissuras)

Manifestação localizada na parede externa da edificação	Fissuras em direções diferentes	1.Recalque diferencial na fundação 2.Deformação da viga de cima	Fissuras	1. Uso de juntas de dilatação 2. Verificar se necessário reforço de fundação 3. Reforço se necessário da viga 4. Novo revestimento e pintura

A imagem 15 (A) mostra a manifestação patológica na parte inferior da viga (fissuras no sentido da armadura horizontal). A causa dessa anomalia pode ter sido excesso da carga e vibração da rampa provocando esmagamento do concreto, sendo que a rampa é fixada na viga ou devido a variações térmicas. Na figura 15 (B) foi detectado fissuras na parede em direções aleatórias, que podem ser causadas pelo recalque do baldrame ou retração da viga ou da alvenaria.

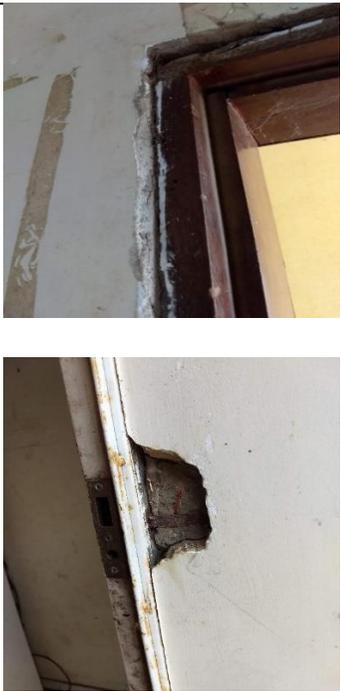
Manifestação localizada do lado externo da porta do apartamento 308	Revestimento da esquadria, batente da porta desprendido do material de chumbamento e do concreto e armadura oxidada	1.Fechamento brusco das portas 2.Concreto fraco 3. falta de verga ou mal posicionada 4.Exposição ao sol, chuva e humidade 5.Falta de impermeabilização que favorece entrada de umidade e aumento do volume. 6. Amarração feita incorretamente	Revestimento das esquadrias	1. Remoção do concreto em volta da armadura exposta 2. Lixar a armadura para provocar a retirada de material oxidado do aço 3.Refazer o acabamento ideal utilizar espuma expansiva de poliuretano próximo ao batente da porta

A figura 16 apresenta a manifestação patológica patológica 08(revestimento das esquadrias) no reboco na parte de esquadria da porta. As possíveis causas podem ser o impacto da porta no batente devido ao vento ou uso inadequado, concreto fraco, falta de verga ou deficiência (má posicionamento). Devido a desagregação do concreto a umidade pode penetrar com maior facilidade provocando corrosão no material metálico de chumbamento.

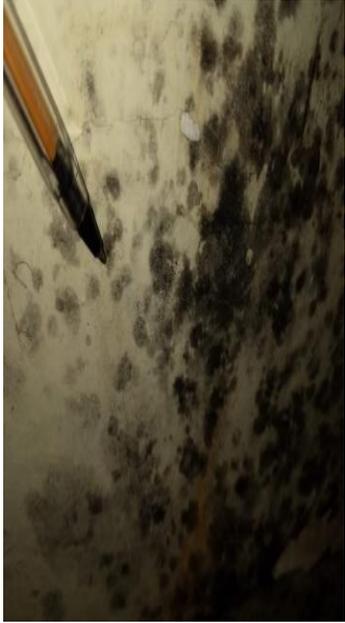
Manifestação localizada na parte inferior da parede interna no apartamento 301 localizado no segundo piso	Parede com manchas pretas e manchas de umidade	Umidade	Bolor	<ol style="list-style-type: none"> 1. Corrigir umidade 2. Raspagem e limpeza (hipoclorito de sódio) 3. Aplicar novo revestimento e pintura

A imagem se refere ao problema patológico 09 (Bolor), sendo relacionada a presença de manchas de cores escuras em que a umidade e temperatura são decisivos para o aparecimento e aumento desse fungo. Podendo ser encontrado em diversos materiais que são utilizados na construção civil como nos revestimentos. Outro problema do bolor diz respeito à estética, que pode até diminuir o valor da edificação.

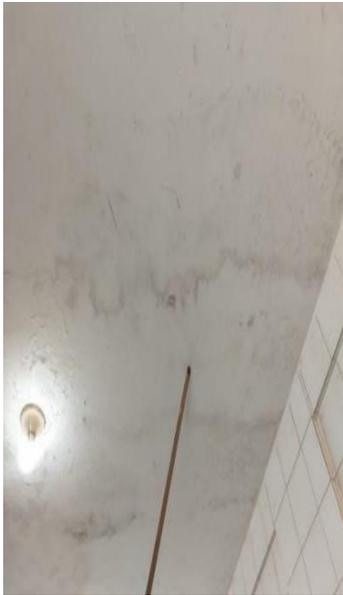
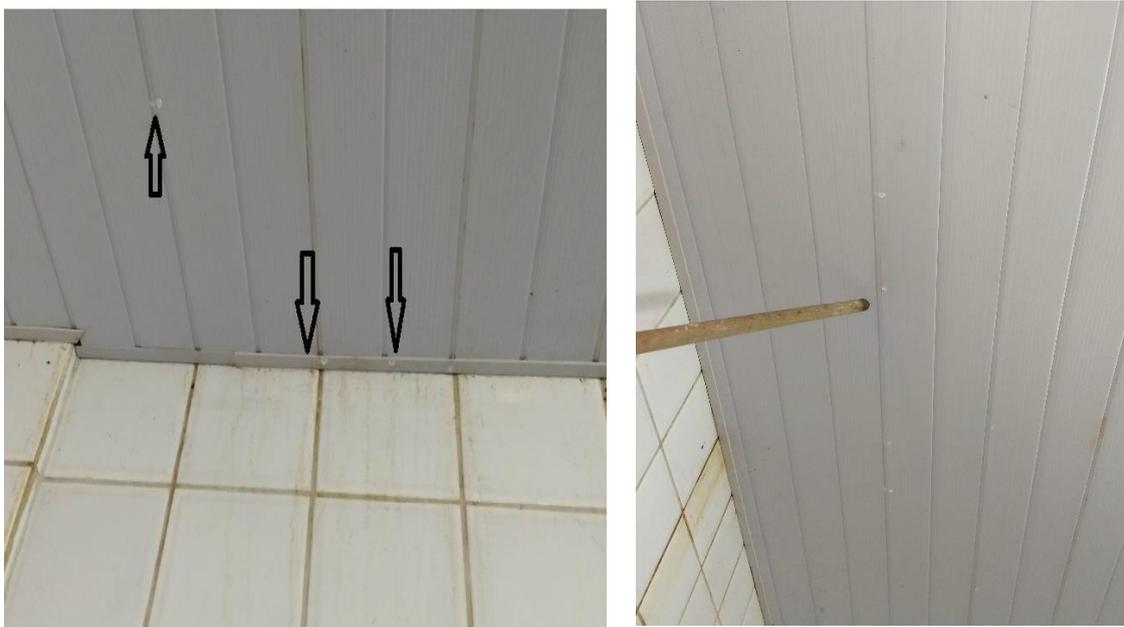
Figura 16 - Manifestação 10 (Infiltração)

Manifestação localizada na laje do banheiro masculino do segundo piso	Manchas escura e aspecto molhado	1.Umidade(infiltração) 2.Falta de impermeabilização	Infiltração	1.Corrigir infiltração 2.Lixar a superfície da laje 3.Limpeza com hipoclorito de sódio 3.Alicar nova textura de pintura

Gotejamento de água no forro do banheiro e também foi observada vazamento de água que incide no escoamento pela parede do banheiro.

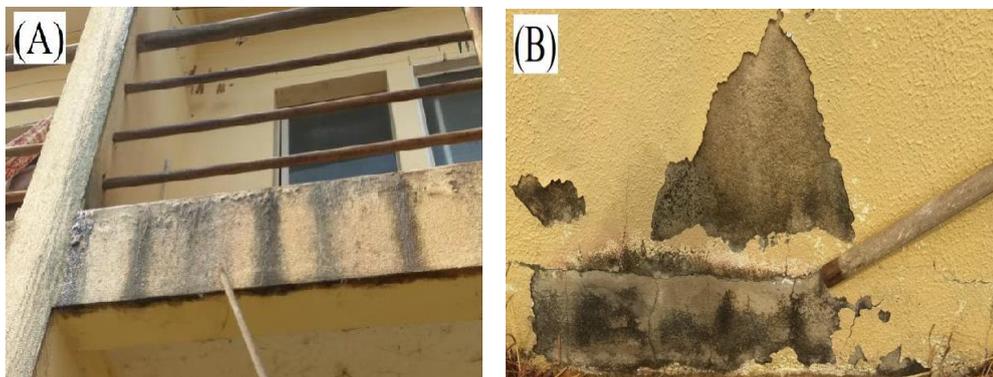
Figura 18 - Manifestações patológicas: (A) bolor, (B) testacamento da tinta e bolor

Os problemas de destacamento da tinta e corrosão da armadura também foram diagnosticados como resultado do contato direto das águas de uso, água da chuva, exposição ao sol e intemperies. E por fim a quarta manifestação patológica observada com maior frequência foram as fissuras e trincas com uma ocorrência de 10%, um valor próximo da ocorrência de corrosão na estrutura metálica que obteve 9% de incidência e a desagregação no piso cerâmico com 8% de prevalência.
