UNIVERSIDADE FEDERAL DO TOCANTINS
CAMPUS DE PALMAS
CURSO DE GRADUAÇÃO EM ENGENHARIA CIVIL

**ESTUDO DE PATOLOGIAS EM LAJES DE COBERTURA DE RESERVATÓRIOS
DE EDIFICAÇÕES NO SETOR LESTE VILA NOVA DE GOIÂNIA - GO**

- Monografia Graduação - Universidade Federal do Tocantins – Câmpus
Universitário de Palmas - Curso de Engenharia Civil, 2022.
Orientador: Fernando Moreno Suarte Júnior

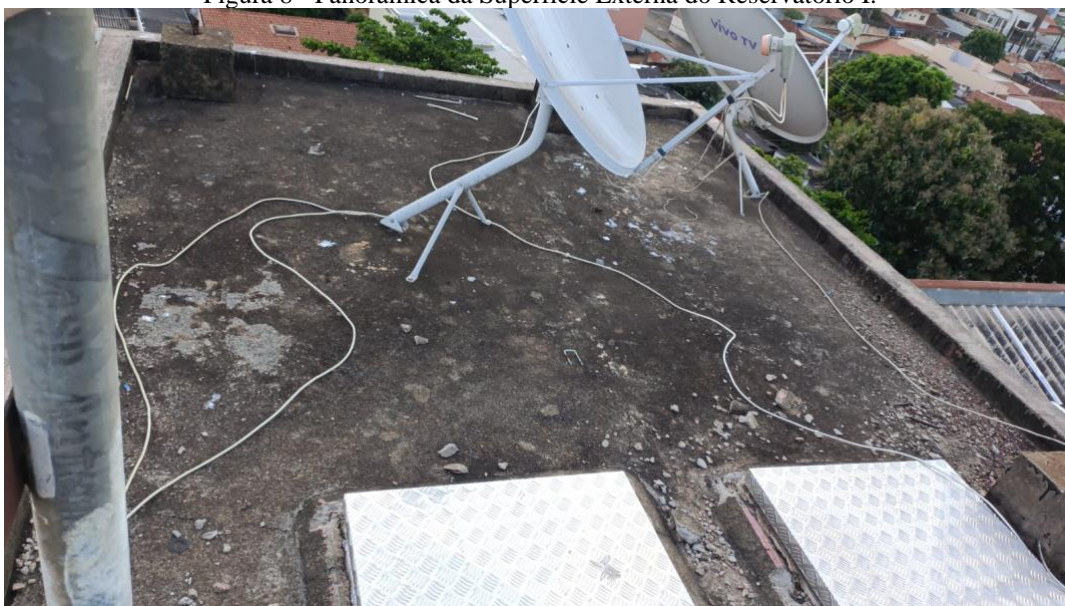
Figura 8 - Panorâmica da Superfície Externa do Reservatório I.

Numa análise preliminar feita na superfície externa do reservatório I, nota-se que o grau de conservação é baixo, com manchas provenientes de chuva e poluição da área urbana. As manifestações patológicas encontradas na superfície externa são pequenas e não afeta a funcionalidade da estrutura, tendo sido notado apenas a presença de pequenas fissuras, possivelmente provenientes da dilatação térmica. Na figura 8 a seguir é possível observar o estado de conservação da superfície externa do reservatório I.

Por ser uma superfície exposta às ações das intempéries, há a ocorrência de manifestações patológicas relacionadas ao excesso de umidade, principalmente por não estar havendo as devidas manutenções periódicas. As manchas formadas por bolor, fungos a procura de matéria orgânica, são fruto de ações biológicas que em estruturas de concreto, costumam aparecer nas superfícies mais úmidas e escuras (MOTA *et al.*, 2020).

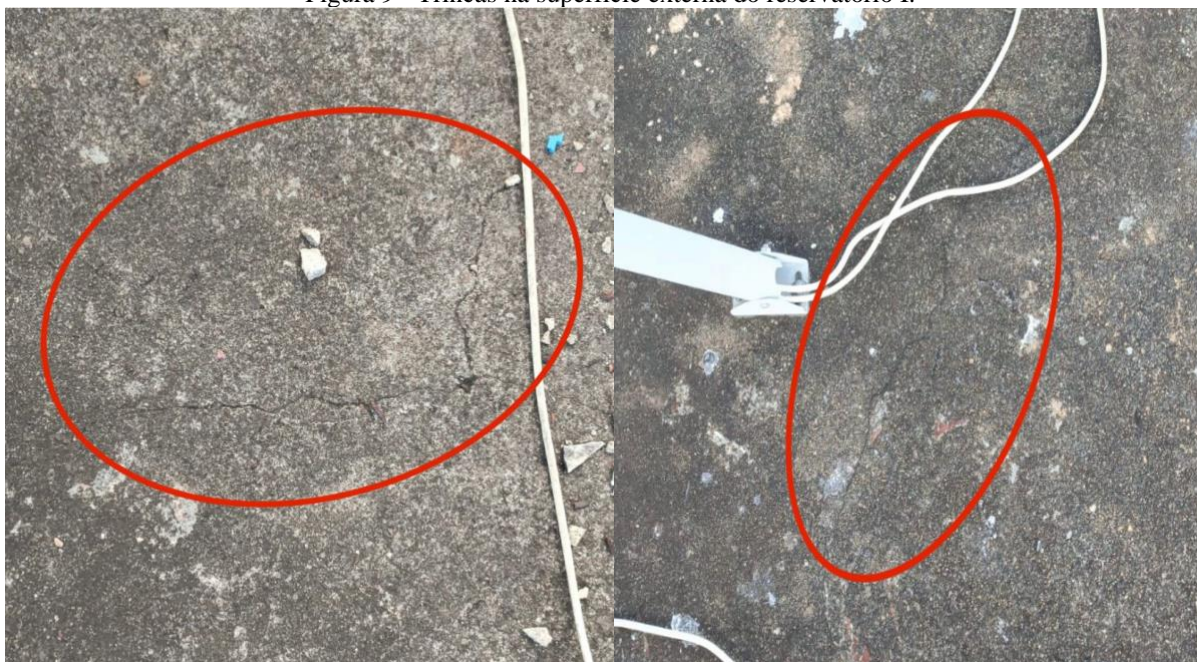
Figura 9 - Trincas na superfície externa do reservatório I.

A figura 9 apresenta indícios de ter ocorrido na estrutura uma retração térmica causada ao longo dos anos pelas mudanças climáticas e exposição da estrutura às ações das intempéries. Essas fissuras auxiliam na percolação da água através da estrutura, contribuindo para o processo corrosivo da armadura presente no interior da laje.

As fissuras podem ser resolvidas com aplicação de argamassa para regularizar e depois fazer a aplicação de uma superfície impermeabilizante para auxiliar na vedação do

exterior da estrutura. As manchas de umidade causadas pelo excesso de infiltração podem ser resolvidas através da limpeza com aplicação de uma solução de água quente e água sanitária, além de ser necessária a impermeabilização para impedir a proliferação de novas manchas ocasionadas pelo bolor.

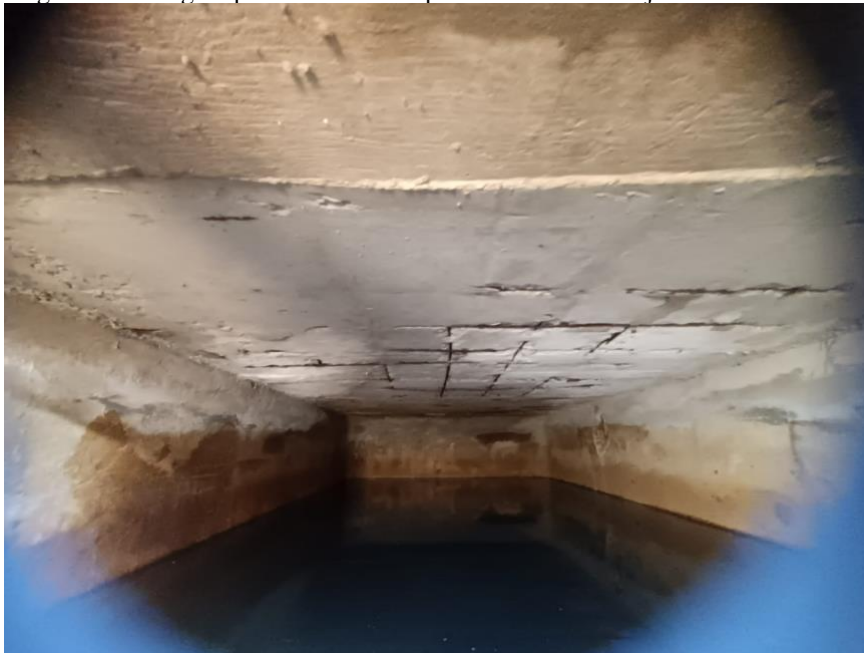
Figura 10 - Imagem panorâmica da Superfície Interna da laje do Reservatório I.

Numa análise preliminar feita através de imagem panorâmica da superfície interna do Reservatório I do lado esquerdo, conforme mostra a figura 10 a baixo, observa-se o elevado grau de deterioração da armadura que está exposta em praticamente toda extensão da laje do reservatório, além também do deslocamento do concreto.

Nota-se que o grau de conservação interna do reservatório encontra-se precário, provavelmente por não haver manutenção e pelas manifestações patológicas ainda não apresentarem maiores problemas para os moradores do prédio, contudo pode-se presumir que a qualidade da água pode estar sendo afetada pelo grau de conservação que se encontra o reservatório, por haver armaduras sofrendo oxidação devido à percolação da água no interior da estrutura, devido a falta impermeabilizante na superfície externa da laje do reservatório.

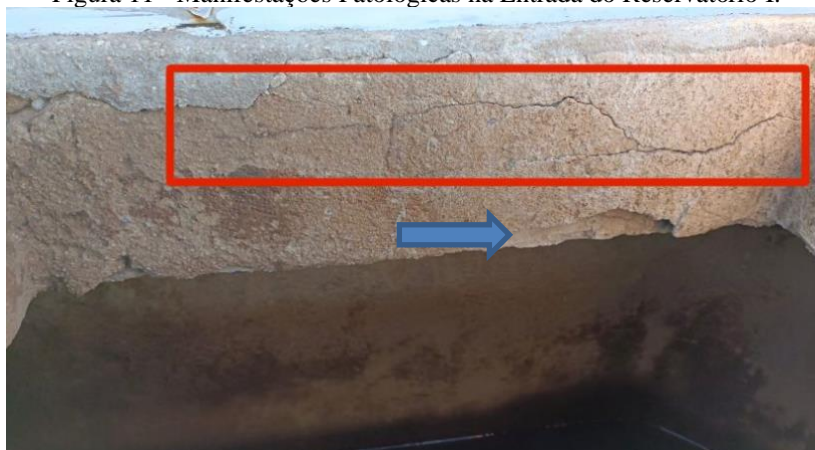
Figura 11 - Manifestações Patológicas na Entrada do Reservatório I.

Na entrada do reservatório I conforme a figura 11 a baixo há a presença de fissura, podendo ser devido o excesso de umidade, além do deslocamento do concreto conforme indicado pela seta.

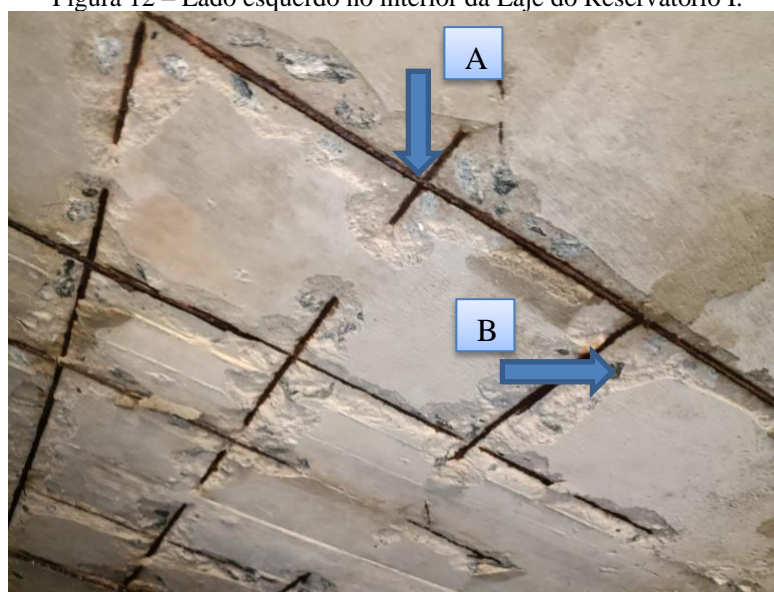
Figura 12 – Lado esquerdo no interior da Laje do Reservatório I.

Na figura 12, nota-se um início de corrosão, sendo apontada na seta A, que está sendo ocasionada na armadura, razão pela qual pode estar ocasionando o deslocamento do concreto, apontada na seta B. Apesar de provocar pequenas manifestações patológicas no lado externo da laje, no lado interno se nota as consequências desse grave erro de manutenção da superfície impermeabilizante, especialmente em lajes de cobertura, podendo estar colocando a estrutura da laje em risco, como já pode ser percebido com a exposição da armadura.

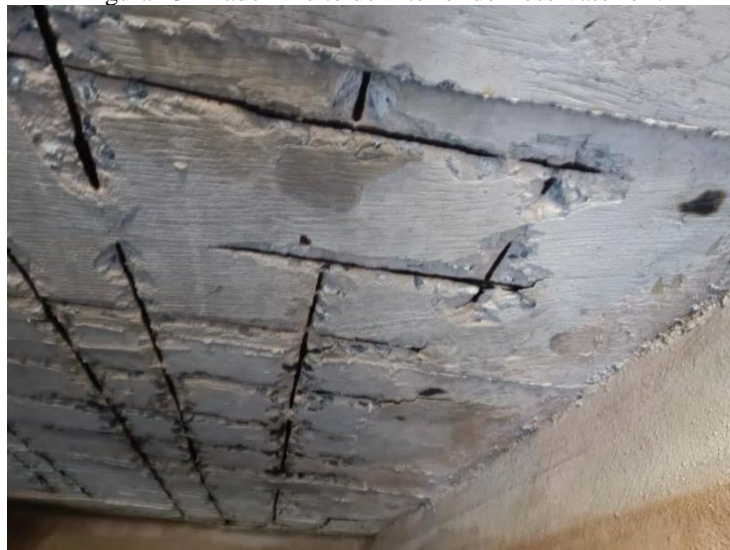
Figura 13 - Lado Direito do Interior do Reservatório I.

À direita da entrada do reservatório, figura 13, nota-se a ocorrência das mesmas manifestações patológicas presentes no lado esquerdo, mostrando que toda a estrutura interna da laje do reservatório está com a armadura sendo oxidada e exposta devido o deslocamento do concreto.

Para o reservatório I seria necessário inicialmente fazer a aplicação de uma camada impermeabilizante na superfície externa da laje para impedir a percolação da água na estrutura, que está ocasionando as principais patologias. Na superfície interna deve ser feita a limpeza da armadura com escova de aço e retirada do concreto em volta que foi corroído, e em seguida fazer o cobrimento da armadura reforçando a superfície concretada que foi deteriorada, repetindo o procedimento de concretagem na entrada do reservatório que está deteriorada.

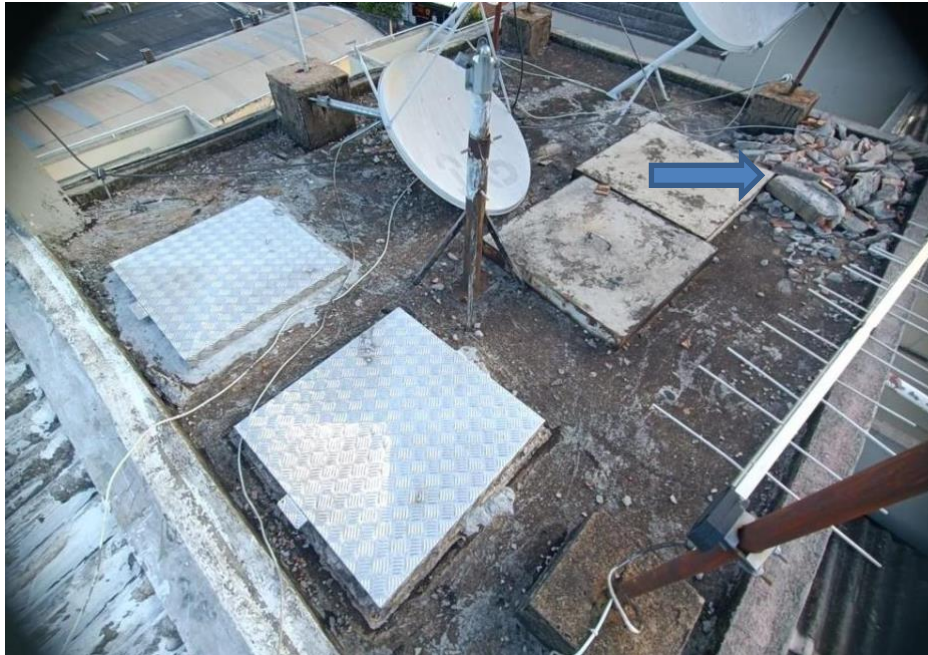
Figura 14 - Panorâmica da Superfície Externa do Reservatório II.

Analisando preliminarmente a superfície externa do segundo reservatório, figura 14, percebe-se que é pouca a ocorrência de manchas de umidade provenientes de bolor, se comparado com as do reservatório I. Em toda a laje há algumas poucas fissuras. Os restos de resíduos de demolição indicados pela seta são decorrentes de reparos realizados nas tampa do reservatório.

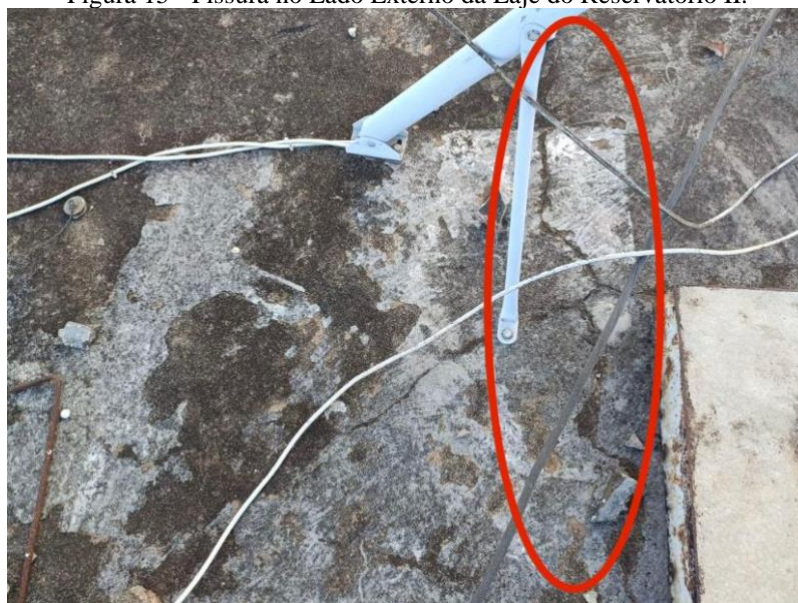
Figura 15 - Fissura no Lado Externo da Laje do Reservatório II.

Na figura 15 a baixo nota-se a fissura citada, por causa da sua espessura só dá de ser percebida ao se aproximar, sendo provavelmente proveniente de dilatação térmica ou excesso de umidade na estrutura.

Pelos problemas de patologias indicados, percebe-se que a ocorrência é devido a ausência de um sistema de impermeabilização eficaz no lado externo da estrutura que está

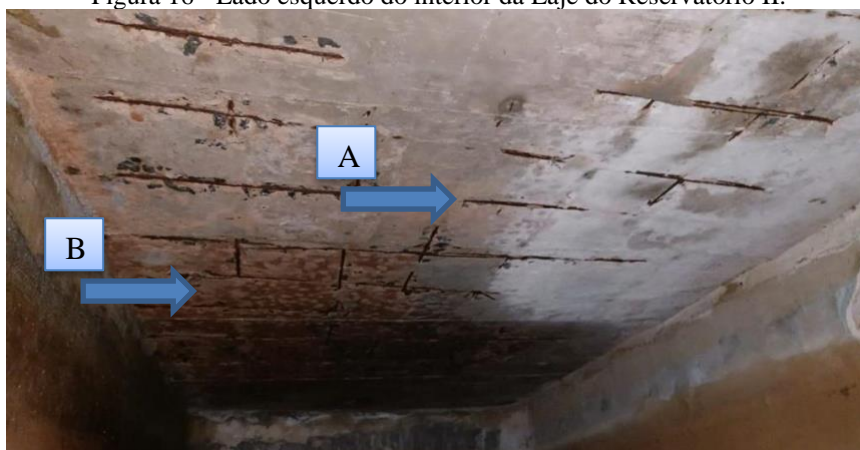
Figura 16 - Lado esquerdo do interior da Laje do Reservatório II.

No lado interno do reservatório II, assim como no reservatório I, o lado interno foi o que mais apresentou manifestações patológicas. Podendo ser observada a exposição da armadura “A” e processos de corrosão “B” que já está bem mais avançado no lado esquerdo da superfície interna, conforme visto na figura 16.

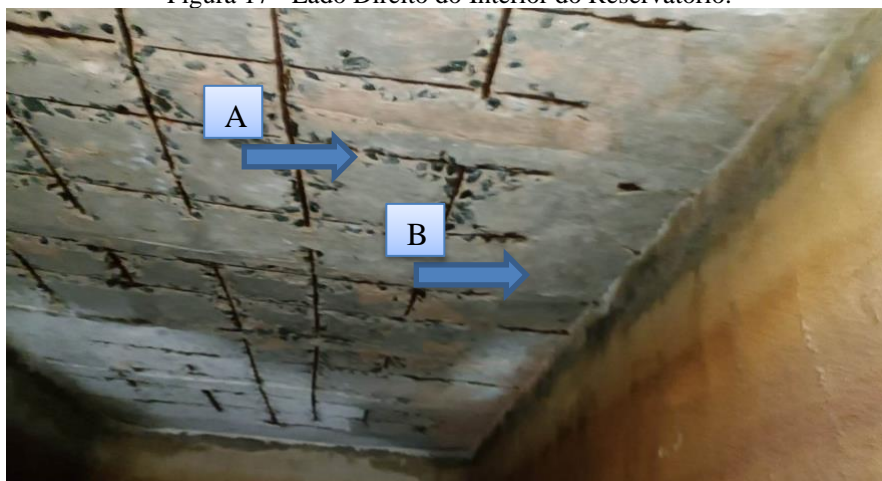
Figura 17 - Lado Direito do Interior do Reservatório.

Já no lado direito da superfície interna do reservatório II, nota-se a exposição da armadura “A” e manchas de umidade “B” indicando o excesso de água na estrutura, razão pela qual está havendo a ocorrência de tantas manifestações patológicas, conforme indicado na figura 17 abaixo.

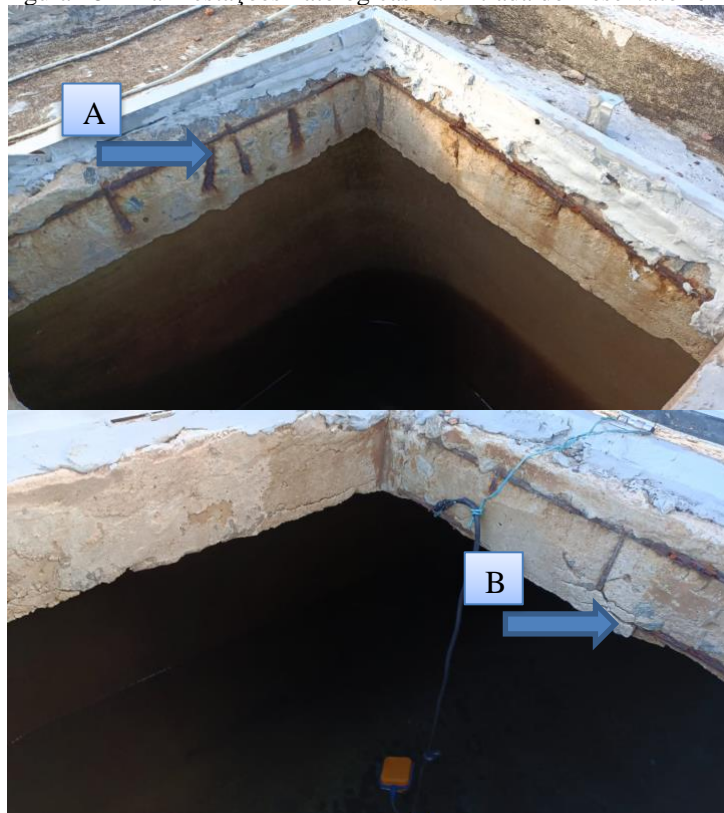
Figura 18 - Manifestações Patológicas na Entrada do Reservatório II.

A figura 18 a seguir, mostra ambos os lados da entrada do reservatório que há várias manifestações patológicas ao redor de toda a entrada. Houve a troca da estrutura da tampa do reservatório, mas as patologias não receberam os devidos tratamentos. Nota-se a exposição da armadura “A” e o deslocamento do concreto “B”, conforme visto na figura 18.

As manifestações patológicas encontradas no interior do reservatório II e na sua entrada foram ocasionados devido o excesso de água na estrutura, podendo ser percebido que o prédio não vem passando por inspeções periódicas para notar as falhas presentes na estrutura, a falta de sistema impermeabilizante está ocasionando falhas estruturais, que com o tempo podem aumentar a tal ponto de necessitar de uma interdição. Para corrigir tais manifestações patológicas é muito importante que seja feita a impermeabilização da estrutura externa, para que não haja a percolação da água através da estrutura da laje, e logo após realizar os devidos procedimentos de recuperação em toda a estrutura interna e entrada do reservatório, que seria a limpeza com escova de aço e retirada do concreto em volta que foi corroído, seguida do cobrimento da armadura reforçando toda a superfície deteriorada.

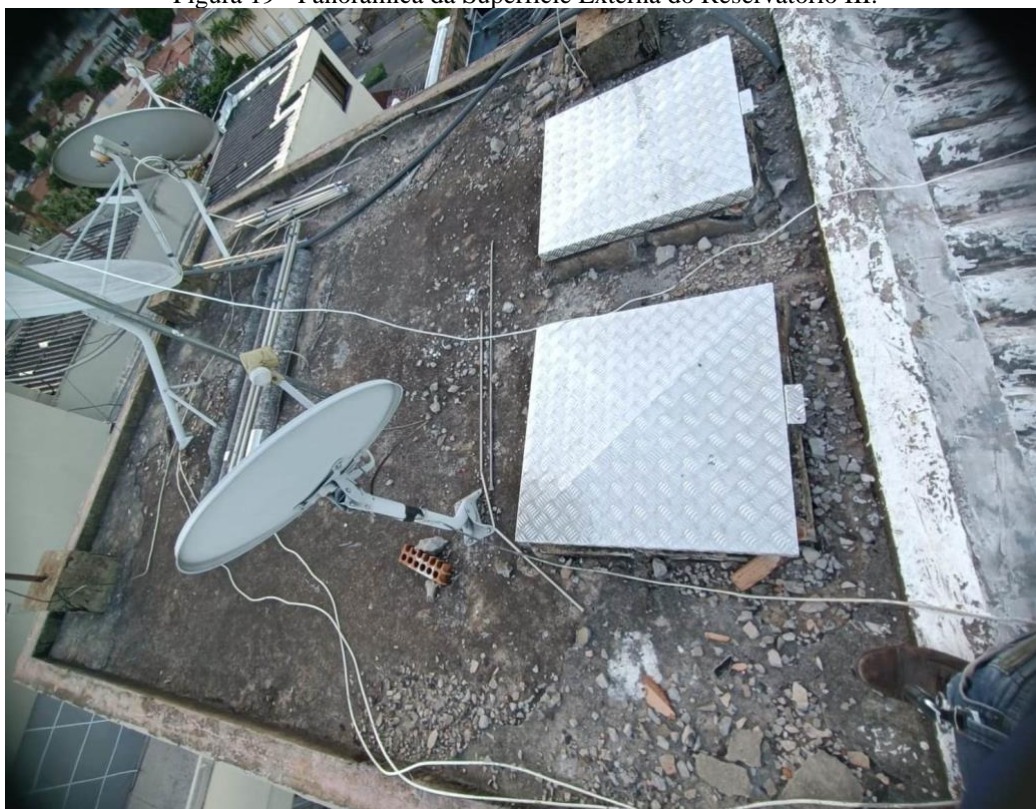
Figura 19 - Panorâmica da Superfície Externa do Reservatório III.

Analisando preliminarmente o lado externo da superfície da laje do reservatório III, é visível que nessa laje no lado externo há maior ocorrência de manifestações patológicas que na observada nas outras duas lajes, com grande destaque para o deslocamento do concreto que está ocorrendo em toda a superfície da estrutura conforme visto na figura 20. Há também a ocorrência a formação de bolor, proveniente do excesso de umidade no local. A figura 19 a seguir apresenta uma imagem panorâmica da superfície externa do reservatório III.

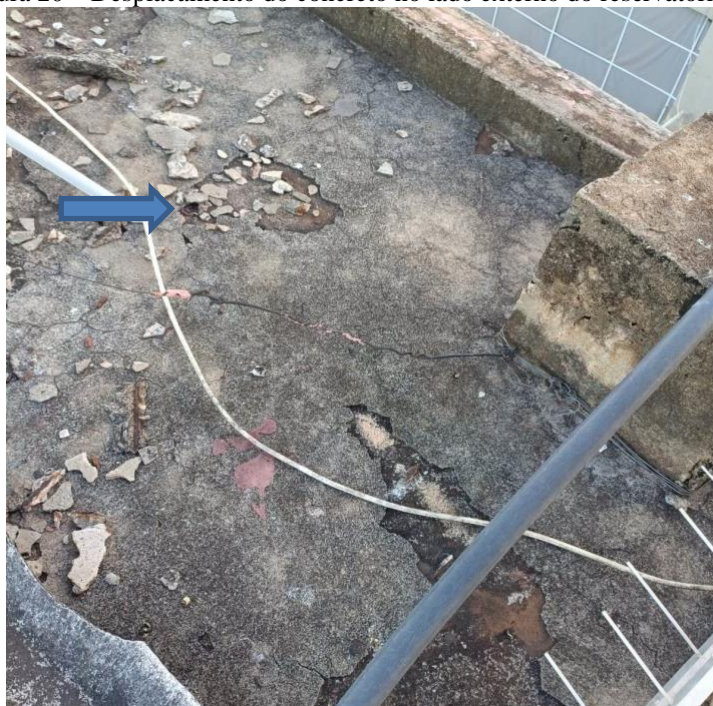
Figura 20 – Desplacamento do concreto no lado externo do reservatório III.

Aproximando a imagem é possível observar o elevado grau de deslocamento do concreto na camada de proteção que está sobre a manta impermeabilizante, que aparenta estar bastante desgastada. Além do tubo de água que ficou exposto, que se estiver com muita pressão é necessário que ele seja grauteado para que fixe e não gere movimentação que ocasionam trincas. A figura 20 abaixo mostra o deslocamento do concreto no lado externo do reservatório III.

Para resolver tais problemas é recomendada a retirada de todo o concreto que está sobre o sistema impermeabilizante, fazer a reaplicação da manta e o cobrimento com as demais camadas.

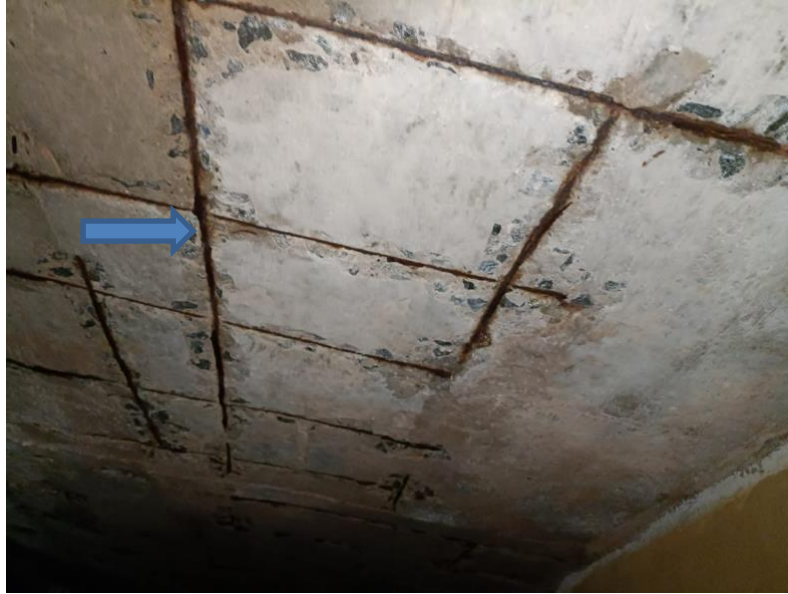
Figura 21 - Lado esquerdo do interior da Laje do Reservatório III.

O lado direito da superfície interna do reservatório III se encontra semelhante às demais estruturas, com armadura exposta sendo oxidada por causa da percolação d'água no interior da laje de cobertura, devido à falta de sistema impermeabilizante. Tais manifestações patológicas podem ser percebidas abaixo na figura 21.

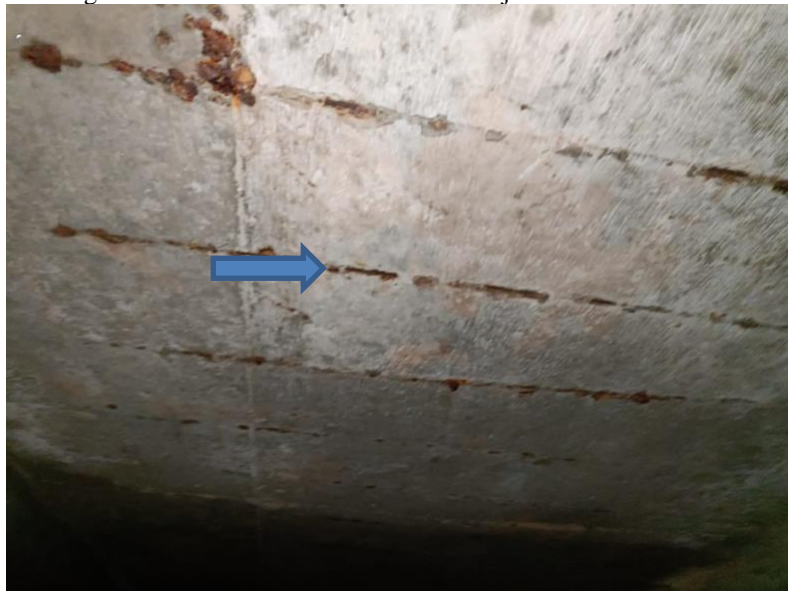
Figura 22 - Lado direito do interior da Laje do Reservatório III.

Já no lado direito no interior do reservatório III as manifestações patológicas são bem menores se comparados com o mesmo lado dos outros dois reservatórios, mas ainda assim apresenta início de oxidação da armadura que esta começando a ficar exposta, podendo chegar ao estado em que as outras estruturas se encontram.

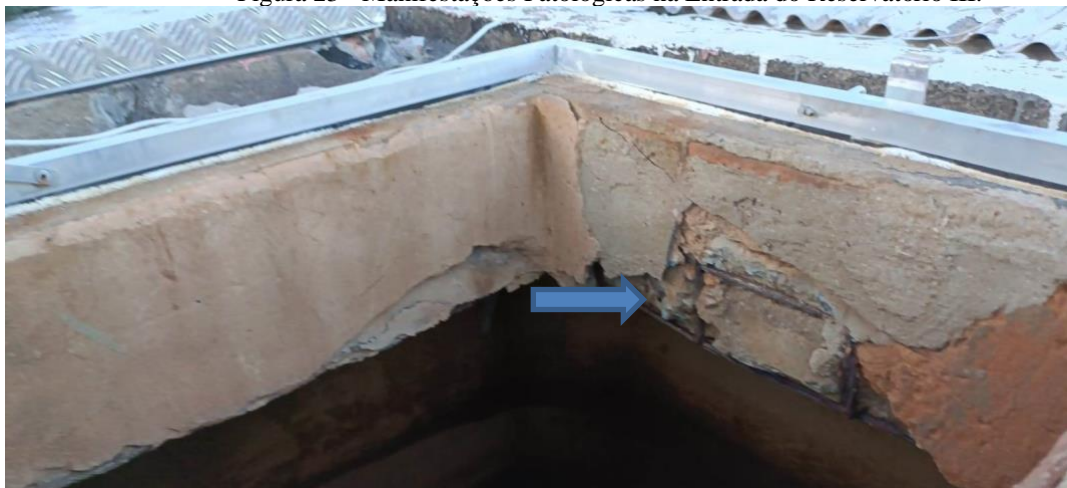
Figura 23 - Manifestações Patológicas na Entrada do Reservatório III.

A entrada do reservatório III se encontra bastante deteriorada, bem pior que a dos outros dois reservatórios. O deslocamento do concreto levou à exposição da armadura, ação

ocasionada devido à infiltração d'água no interior da estrutura, como pode ser visto na figura 23.

Após análise preliminar e mais detalhada da estrutura interna do reservatório III é possível indicar um prognóstico com as ações necessárias para o tratamento das manifestações patológicas, que são muito semelhantes às dos outros reservatórios, por ser 3 edificações com estruturas idênticas e com o mesmo sistema construtivo. A ausência do sistema de impermeabilização é o principal fator que leva a ocorrência das manifestações patológicas, pois a oxidação da armadura interna faz com que o ferro se expanda e cause as demais patologias, como o deslocamento do concreto e formação de trincas, além da exposição da armadura. O mais indicado é haver reparos urgentes para que as manifestações patológicas não se agravem e comprometam a estrutura toda.

A aplicação de sistema impermeabilizante segue sendo a primeira medida de reparo, seguido de tratamento das armaduras com limpeza com escova de aço e retirada do concreto em volta que foi corroído, e logo após fazer o cobrimento da armadura e dos locais onde houve o deslocamento do concreto.
