**ANÁLISE COMPARATIVA EM PILARES DE PONTES:  
CASO DA PONTE DE PORTO NACIONAL - TO**

**Análise Comparativa em pilares de pontes:  
Caso da ponte de Porto Nacional - TO**

Trabalho de Conclusão de Curso (TCC II) elaborado e apresentado à UFT – Universidade Federal do Tocantins – Campus Universitário de Palmas, Curso de Engenharia Civil, para obtenção do título de Bacharel em Engenharia Civil e aprovada em sua forma final pelo Orientador e pela Banca Examinadora.

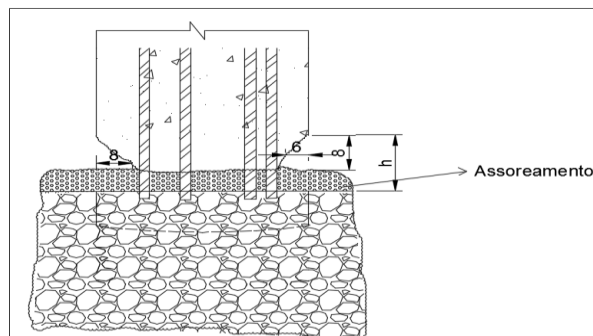
Figura 13 - Redução da seção transversal observada no tubulão 1 do apoio P4

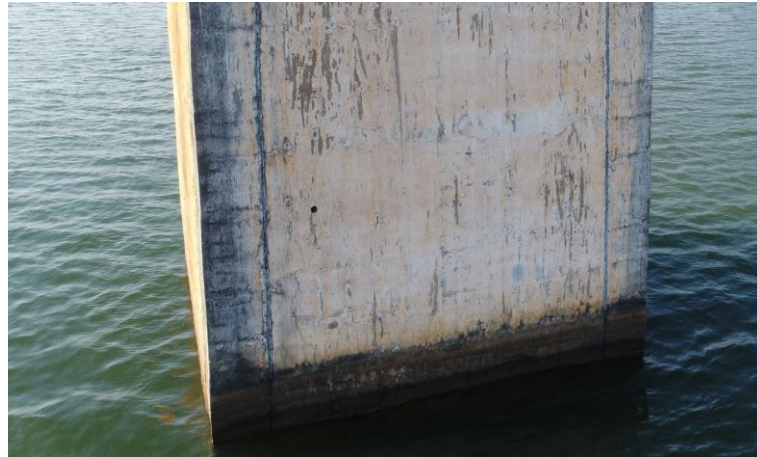
Figura 17: Reação álcali-agregado, manchas de umidade em P2, face montante

O pilar 2 apresenta sinais evidentes da reação álcali-agregado, (Figura 17 e Figura 18), além disso, na parte inferior da estrutura identificou-se o surgimento de lodos, os quais segundo Verçoza (1991 apud da Paz, 2016) são ocasionados devido à umidade e infiltrações, principais colaboradores no surgimento de eflorescência, lodos e ferrugens, além de ser considerada uma das patologias de mais difícil correção e manejo.

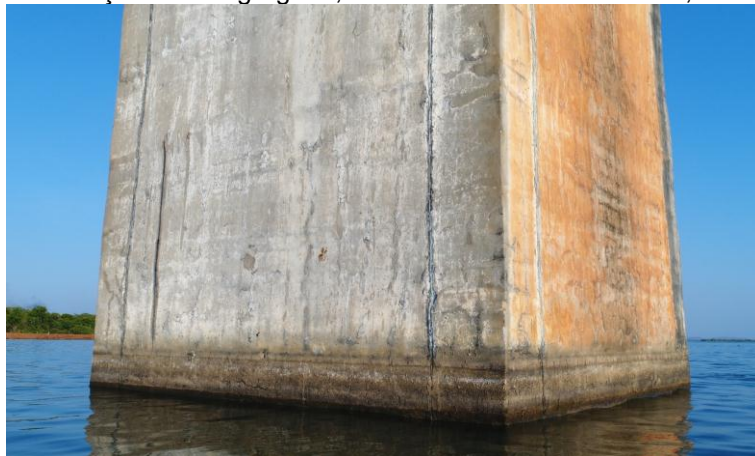
Figura 18: Reação álcali-agregado, eflorescências e lodo em P2, face jusante

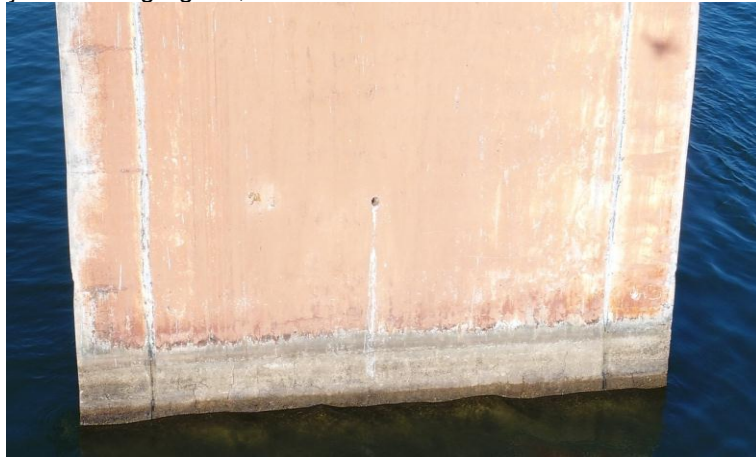
Figura 19: Reação álcali-agregado, e sinais de corrosão das armaduras na face Fátima pilar 3

No pilar 3, observa-se intensa ação da RAA, visíveis nas Figuras 19 e 20, além de rachaduras contínuas com exposição da armadura por toda a extensão da estrutura. A coloração avermelhada dominante na face Fátima deste pilar é sugestiva do processo de corrosão, visto que o produto dessa reação é o surgimento dessa coloração, e na parte inferior, mais próxima da água, muitas fissuras foram identificadas juntamente com a incidência de infiltrações.

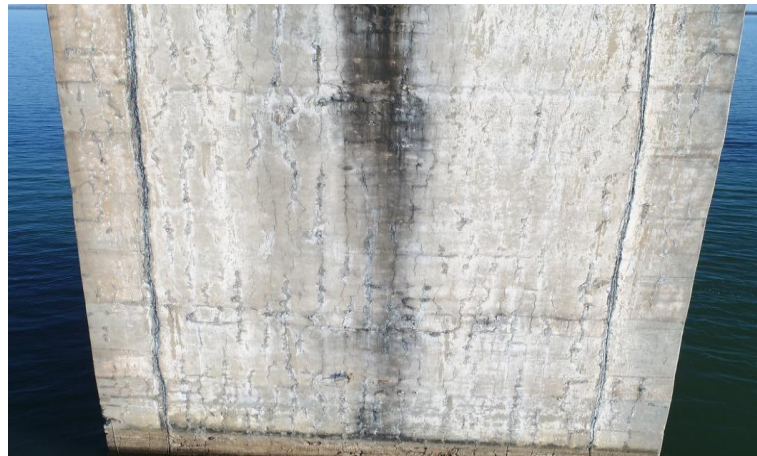
Figura 20: Reação álcali-agregado, manchas de umidade e lodo na face jusante pilar 3

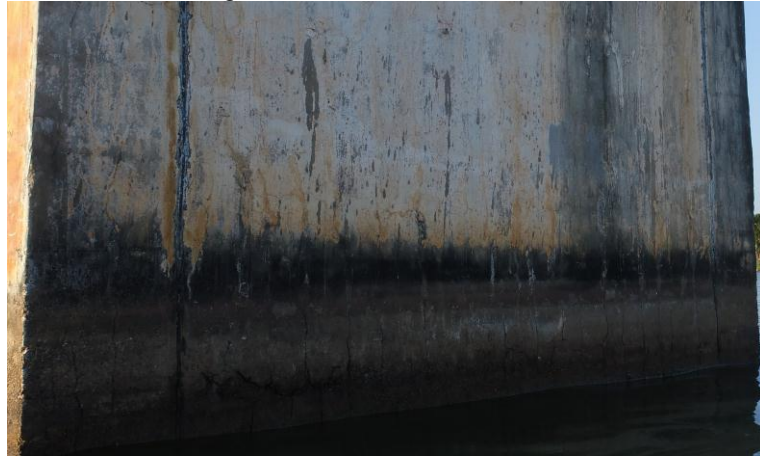
Figura 21: Reação álcali-agregado, nichos de concretagem, muitas fissuras na parte do pilar rente a água na face montante em P4

Já nos pilar 4 existem nichos de concretagem e armadura aparente, como mostra as Figuras 21 a 24 . As manifestações patológicas citadas são decorrentes, principalmente, da má vibração do concreto. Uma das possibilidades para o surgimento dos nichos de concretagem é a falta de espaçadores no fundo das

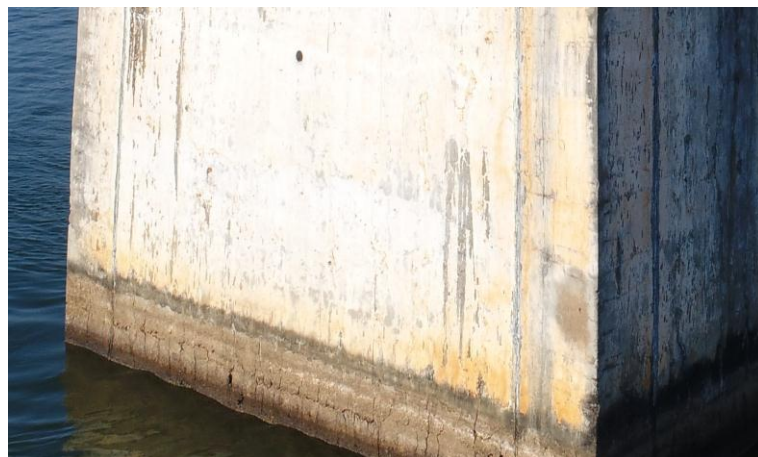
Figura 22: Abrasão por atrito com a água e fissuras na face Fátima em P4

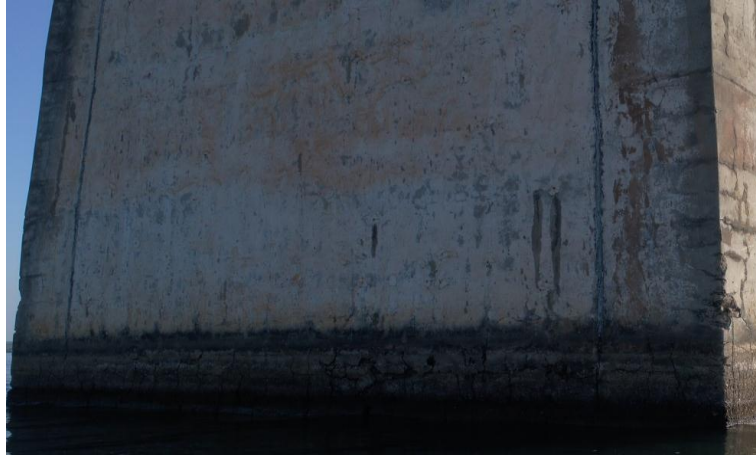
Figura 23: Manchas de infiltração na face Porto Nacional em P4

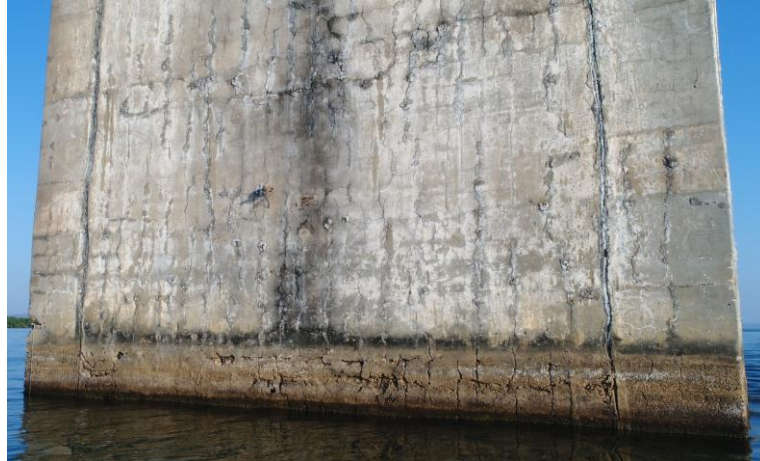
Figura 24: Eflorescência, nichos de concretagem e bolor na face jusante em P4

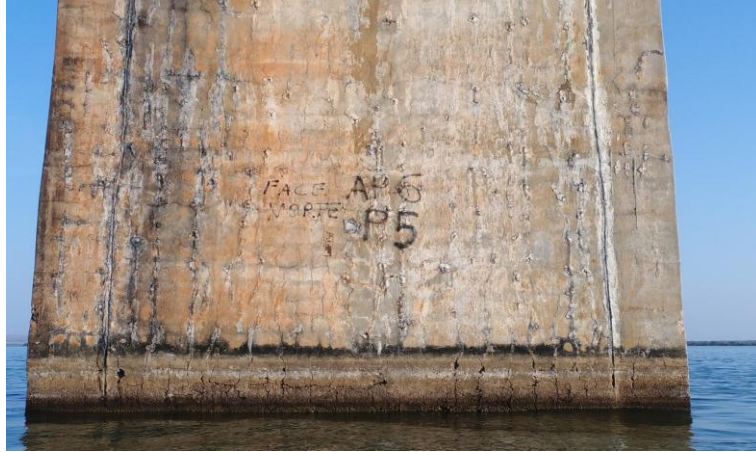
Figura 25: Produtos resultantes da oxidação, fissuras, infiltrações e lodo na face jusante em P5

Nessa região do pilar 5, conforme Figura 25 foram observadas armaduras expostas, o que possivelmente ocorreu em consequência à carbonatação oriunda da infiltração de água em trincas, fissuras ou rachaduras ocorridas nesta parte do elemento estrutural o que veio a causar a corrosão das armaduras e o desgaste do concreto, esta manifestação patológica também pode ser encontrada nos demais pilares da estrutura.

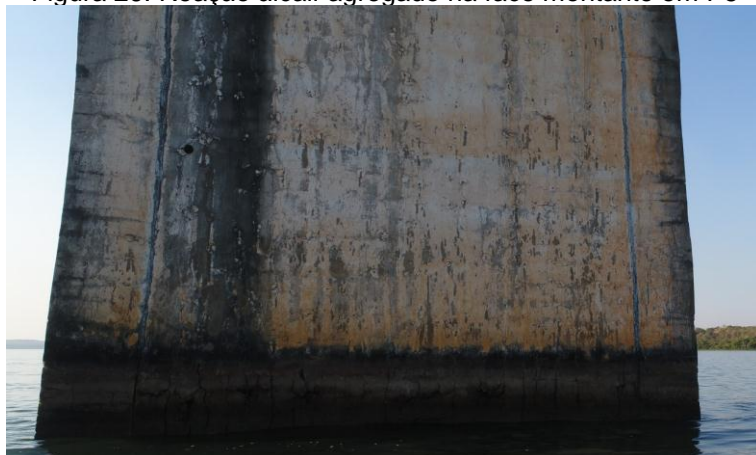
Figura 26: Reação álcali-agregado na face montante em P5

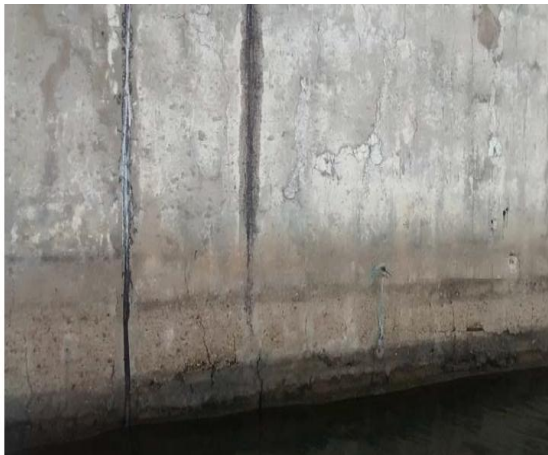
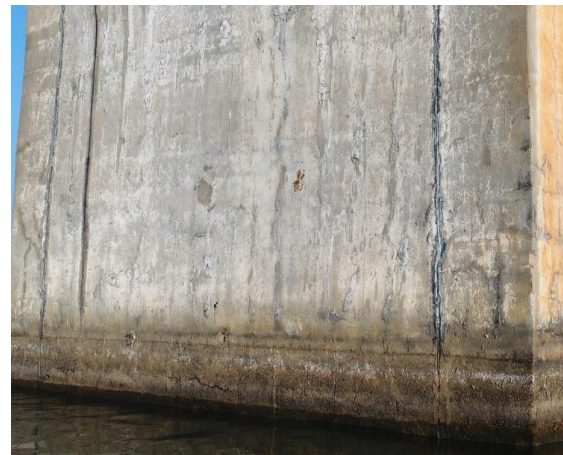
Figura 27: Fissuras na face jusante do pilar 2

Figura 28: Fissuras na face jusante do pilar 2

Nestas imagens do pilar 2, mostradas nas Figuras 27 e 28, apresentam a face jusante do pilar 2, o que é possível notar é a acentuação da RAA, demonstrada pela coloração avermelhada na base do pilar, mais visível na imagem feita pela

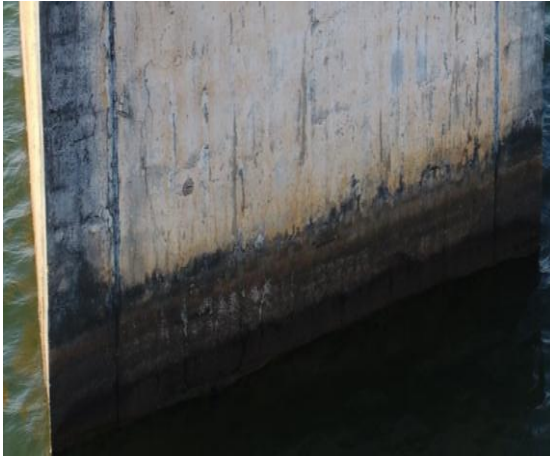
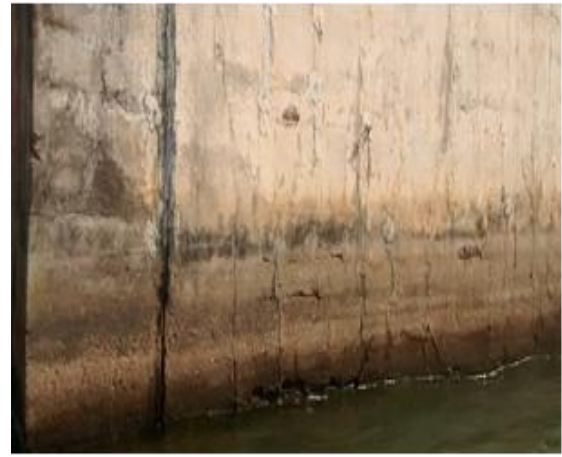
Figura 29: Fissuras e RAA na face montante do pilar 2

Figura 30: Fissuras e RAA na face montante do pilar 2

Nas figuras 29 e 30, representadas pela face montante do pilar 2, observa-se o aumento em número e na espessura das fissuras registradas pelo LSE, provavelmente provocada pela reação álcali-agregado. Além disso, na base do pilar próximo ao nível da água na imagem de 2020, é evidente o processo erosivo sendo desencadeado pelo constante atrito com a água.

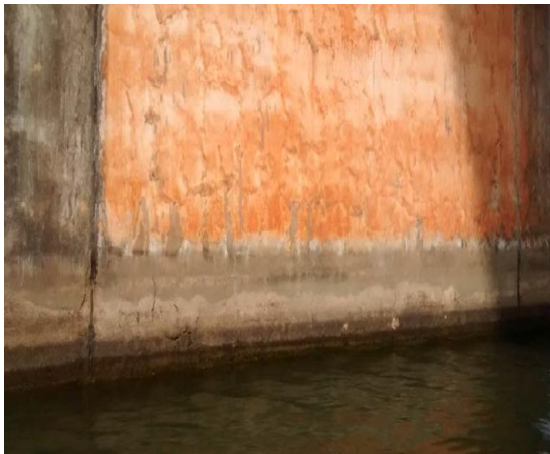
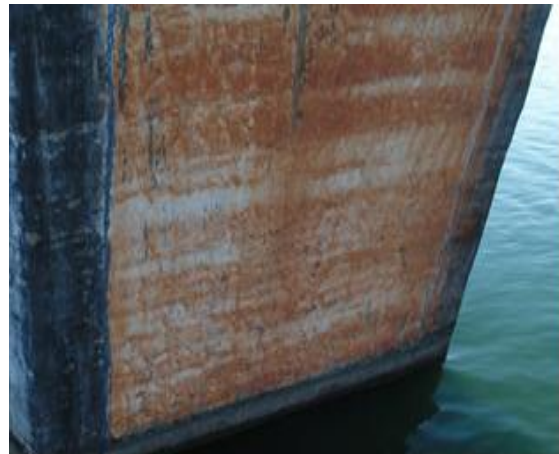
Figura 31: Fissuras na face Porto Nacional do pilar 3

Figura 32: Fissuras na face Porto Nacional do pilar 3

Nestas imagens das figuras 31 e 32, a cor avermelhada sugere processo corrosivo, que tem sua origem com a reação álcali-agregado. Observa-se aumento do volume estrutural, caracterizado pelo enrugamento da face Porto Nacional do pilar 3, essa manifestação patológica é oriunda da RAA que absorve a água em contato, aumentando assim o volume estrutural, causando desagregações e tensões no concreto que, ao superarem a resistência, geram fissuras nos agregados e no concreto, mostradas nas Figuras 33 e 34.

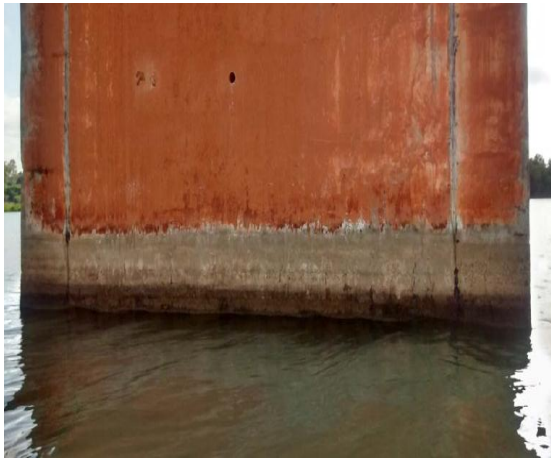
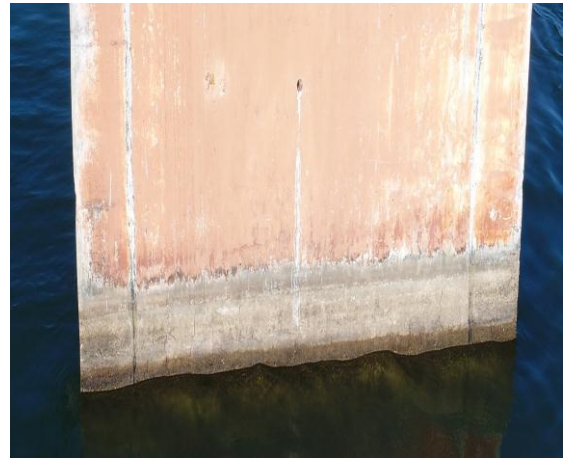
Figura 33: Fissuras e reação álcali-agregado na face Fátima do pilar 3.

Figura 34: Fissuras e reação álcali-agregado na face Fátima do pilar 3.

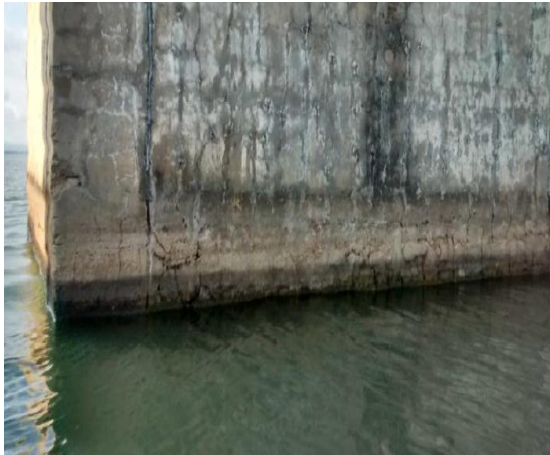
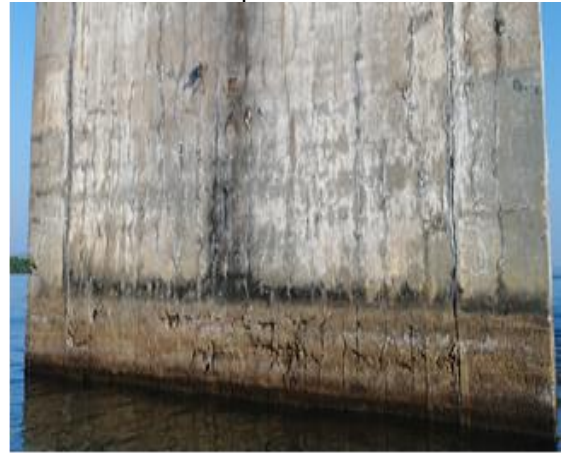
Figura 35: Fissuras e RAA na face jusante do pilar 4

Figura 36: Fissuras e RAA na face jusante do pilar 4.

Na face jusante do pilar 4, representadas pelas imagens 35 e 36, é notável o aumento em número das fissuras espessas e orientadas em direção à armadura, também originadas pela reação álcali-agregado. Nas figuras 37 e 38, observa-se acentuação na quantidade de fissuras mapeadas e intensificação da cor escura das manchas de infiltração.

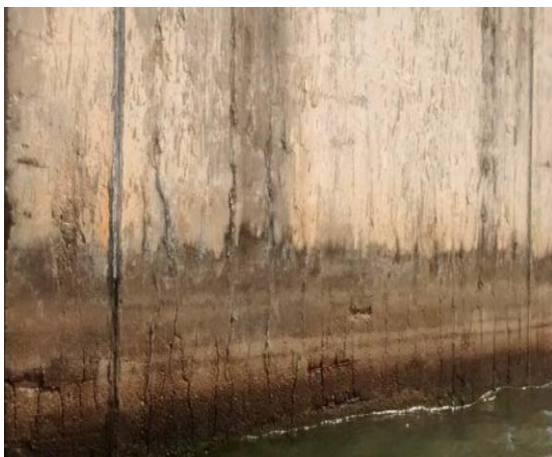
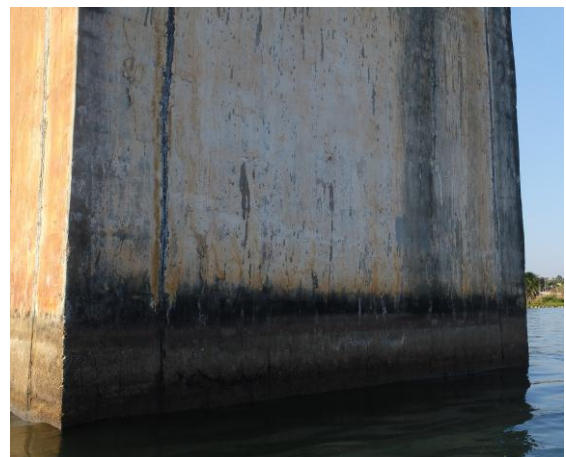
Figura 37: Fissuras e reação álcali-agregado na face montante do pilar 4

Figura 38: Fissuras e reação álcali-agregado na face montante do pilar 4

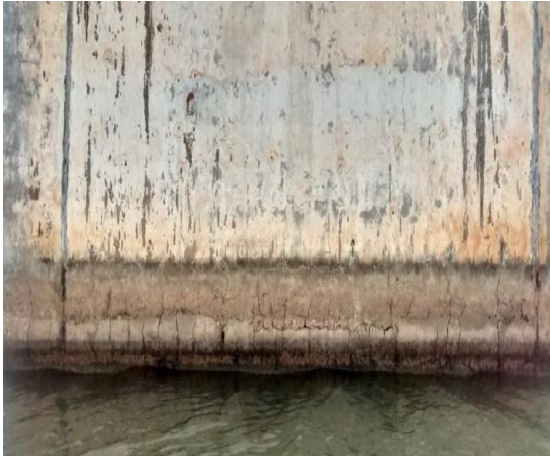
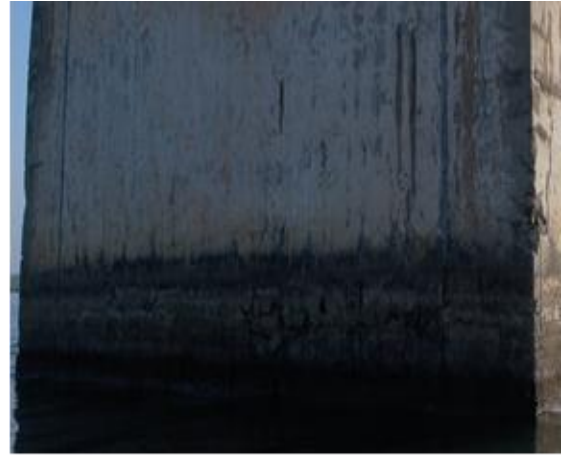
Nas imagens 39 e 40 apresentadas abaixo, mostram a face Porto Nacional do pilar 4 nela é nítido o aumento na espessura das fissuras, gerando erosões e conseqüentemente mais infiltração de água na estrutura.

Figura 39: Fissuras na face Porto Nacional do pilar 4

Figura 40: Fissuras na face Porto Nacional do pilar 4

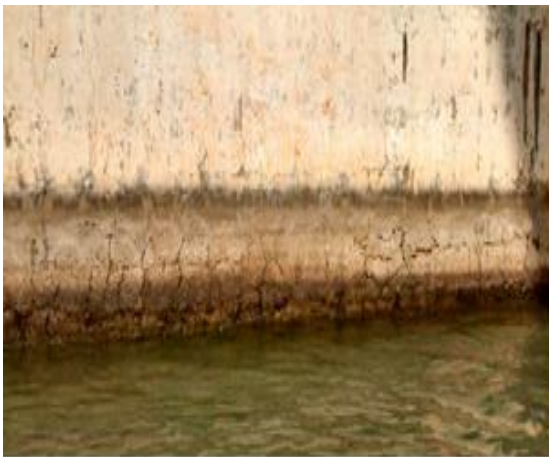
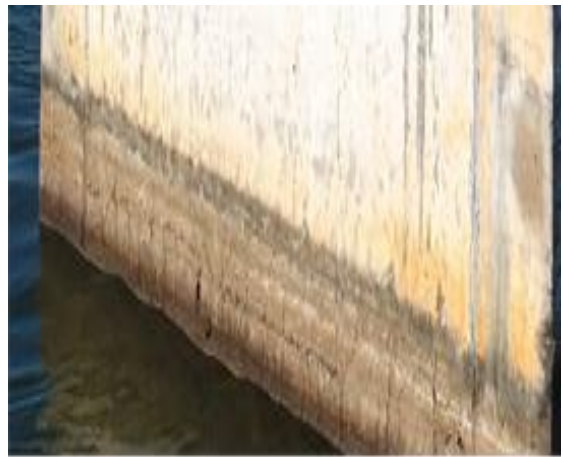
Figura 41: Fissuras e RAA na face Fátima do pilar 4

Figura 42: Fissuras e RAA na face Fátima do pilar 4

A partir da comparação das imagens dos pilares, com as imagens do relatório do LSE, pode-se retificar que o Pilar 4 possui um grau maior de deterioração, fato que pode ser explicado pela redução da seção transversal do tubulão 1 desse pilar, sendo acelerado pelo fator umidade, e ocasionando também o rebaixamento do greide da ponte. Nas figuras 41 e 42 mostradas acima, é possível observar a quantidade de fissuras na face Fátima do pilar 4.

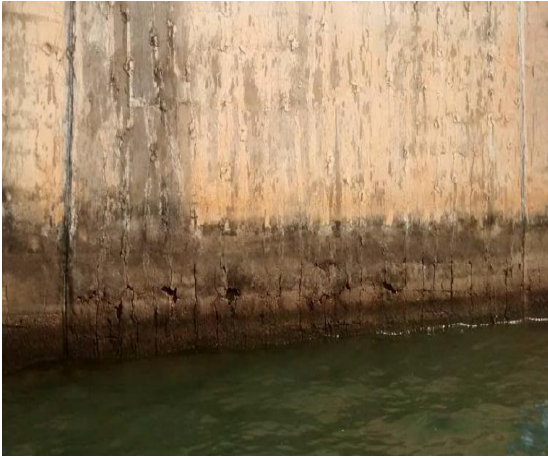
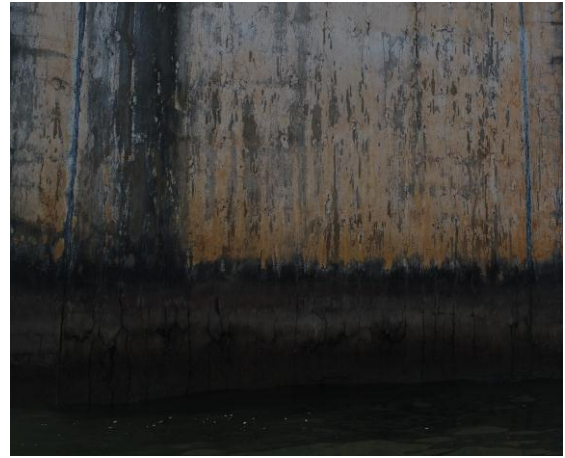
Figura 43: Fissuras e reação álcali-agregado na face montante do pilar 5.

Figura 44: Fissuras e reação álcali-agregado na face montante do pilar 5.

É possível enxergar as manchas de bolor em grandes extensões, a infiltração, e eflorescências em todos os pilares da estrutura, como mostram as Figuras 43, 44. As imagens 45 e 46, mostram a face jusante do pilar 5 nela ocorre o aumento das manchas de infiltração, fissuras mapeadas e as armaduras encontram-se mais expostas nas fotos de 2020. Todas essas manifestações patológicas tem como origem de mecanismo a água, a diferença está na sua permanência. Para ocorrerem manchas de bolor, é necessário que haja umidade constante. Isso é fato, na ponte estudada, pois o ambiente é altamente úmido devido ao rio o qual a mesma transpõe.

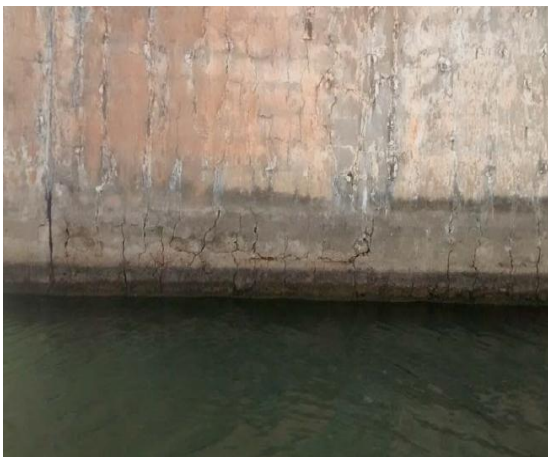
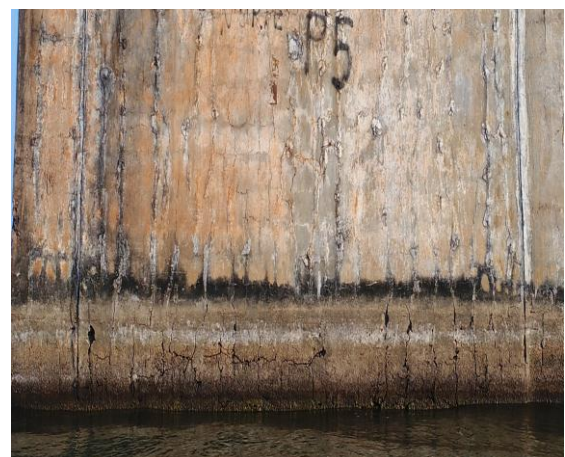
Figura 45: Fissuras na face jusante pilar 5

Figura 46: Fissuras na face jusante pilar 5
