REVITALIZAÇÃO NA ANTIGA SEDE DA ASSEMBLEIA LEGISLATIVA EM PALMAS-TO

**FUNDAÇÃO UNIVERSIDADE FEDERAL DO TOCANTINS
CAMPUS UNIVERSITÁRIO DE PALMAS
CURSO DE ARQUITETURA E URBANISMO**

Trabalho elaborado e apresentado como requisito parcial de aprovação na disciplina de Trabalho de Curso – TC, à obtenção do título de Bacharel em Arquitetura e Urbanismo do curso de graduação, da Universidade Federal do Tocantins.

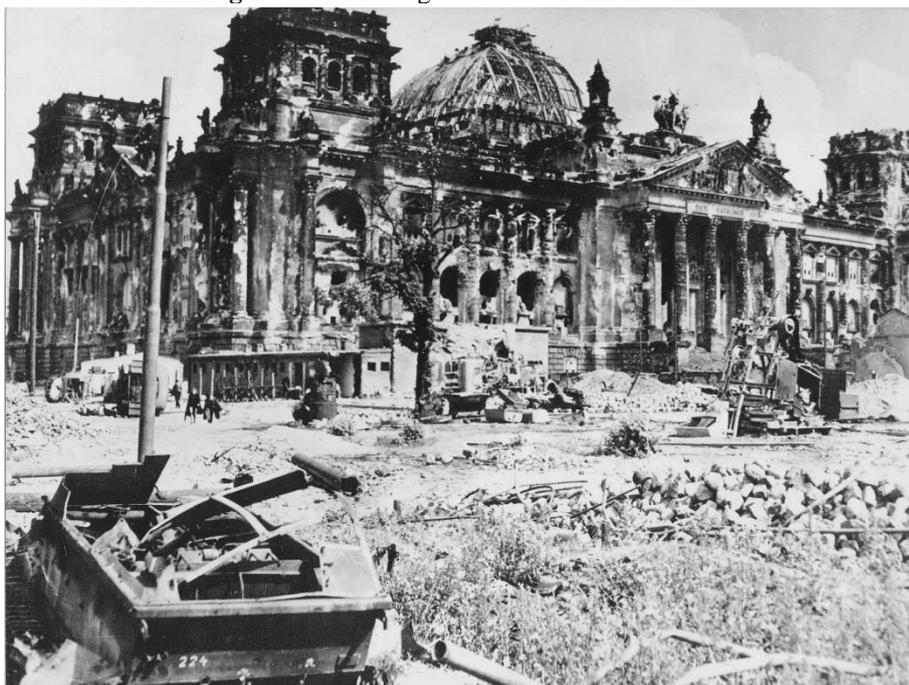
Figura 3 - Reichstag destruída em um incêndio

Um exemplo é o edifício de Reichstag, danificado pelo incêndio causado durante a Segunda Guerra mundial. Em 1945, o Reichstag foi um dos principais alvos durante a dominação da cidade pelo Exército Vermelho. Durante a Guerra Fria e com a transferência da capital da Alemanha Ocidental para Bonn, o prédio ficou semiabandonado. Em 1956 foi decidido que ele não seria demolido, mas sim restaurado, o prédio foi restaurado entre 1961 a 1964 por Paul Baumgarten, e 1995 a 1999 por Norman Foster.

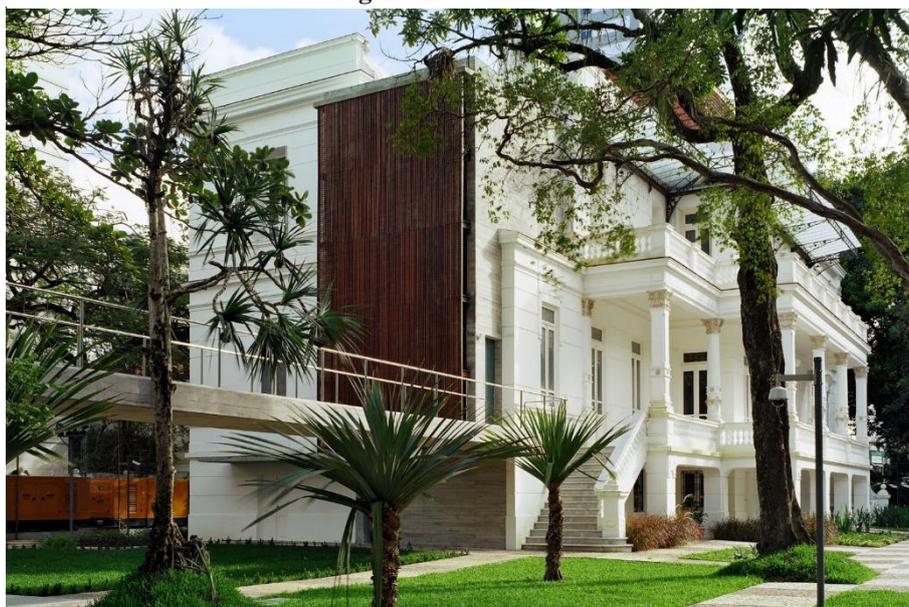
Figura 15 - Volumetria

Além da reforma, havia a necessidade de uma edícula para servir de depósito, para acolher a reserva técnica, os espaços para exposições temporárias e um café-restaurante, foi previsto um anexo com a mesma área construída do palacete. A principal solução de continuidade do conjunto é representada por uma passarela de concreto protendido, sem pilares de apoio, com 3 m de altura, braço que se estende na direção do novo edifício.

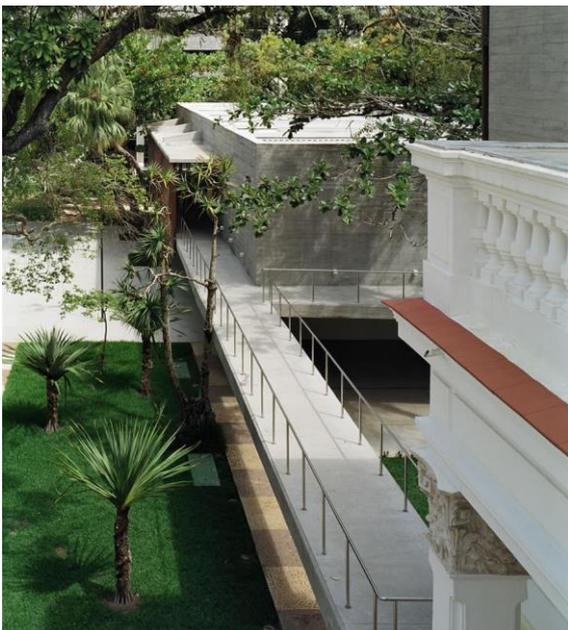
Figura 18 – Vista superior passarela

Com a mesma área do casarão – 1,5 mil metros quadrados –, a edícula é uma construção de estrutura robusta, de concreto aparente, fechamentos de vidro e treliças de madeira. A ligação entre o novo prédio modernista e o velho palacete vai além da passarela de concreto protendido de 20 metros, que interliga as edificações. Ambas têm personalidade arquitetônica, cada uma em sua época.

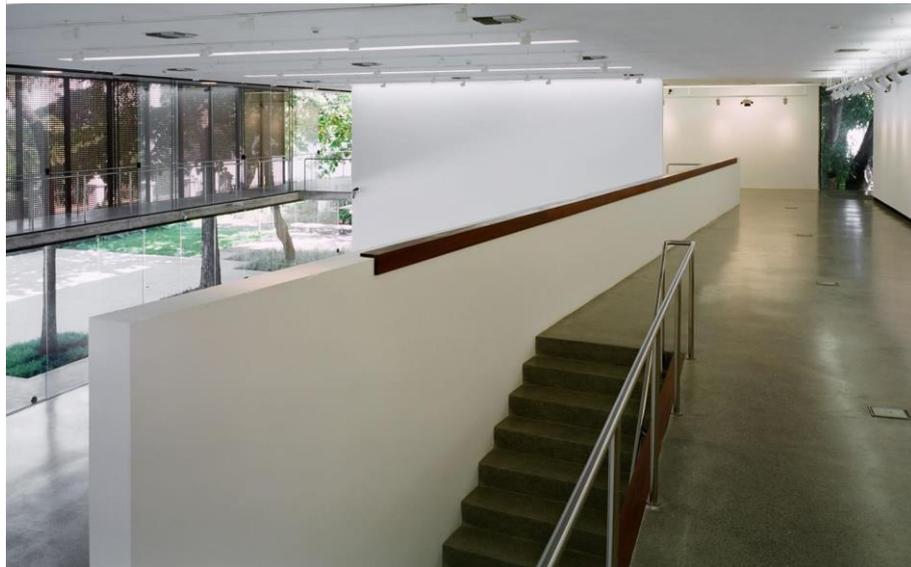
Figura 20 – Vista interna

No interior a sala principal, com aproximadamente 200 metros quadrados, tem pé-direito duplo e mezanino com três outras salas. O pátio integra-se à área interna por panos de vidro que podem abrir-se ou fechar-se, dependendo da ocasião. A temperatura e iluminação ideais são controladas por haletas; basta fechá-las para que painéis protejam os grandes panos de vidro, regulando a intensidade da luz e o calor nos ambientes internos.

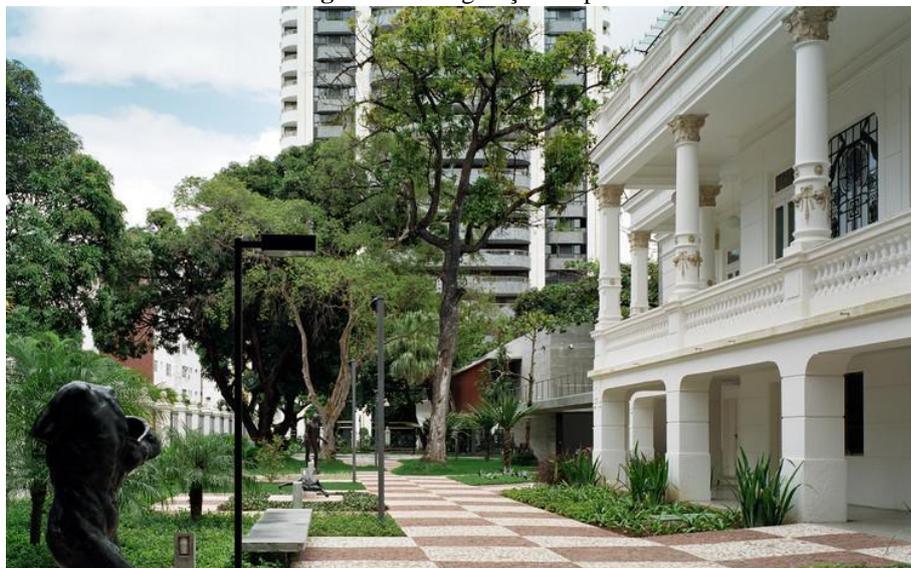
Figura 21 – Paginação de piso

Com um belo jardim, a área externa está preparada para receber exposições ao ar livre. Nesse espaço, o paisagista Raul Pereira explorou espécies existentes como as mangueiras, caramboleiras e palmeiras, criando um paisagismo tropical. Como as árvores foram plantadas aleatoriamente pelo antigo dono da residência, o espaço foi ordenado por meio de caminhos para carros e pedestres. No piso, foram usadas placas quadradas de mosaico branco e vermelho.

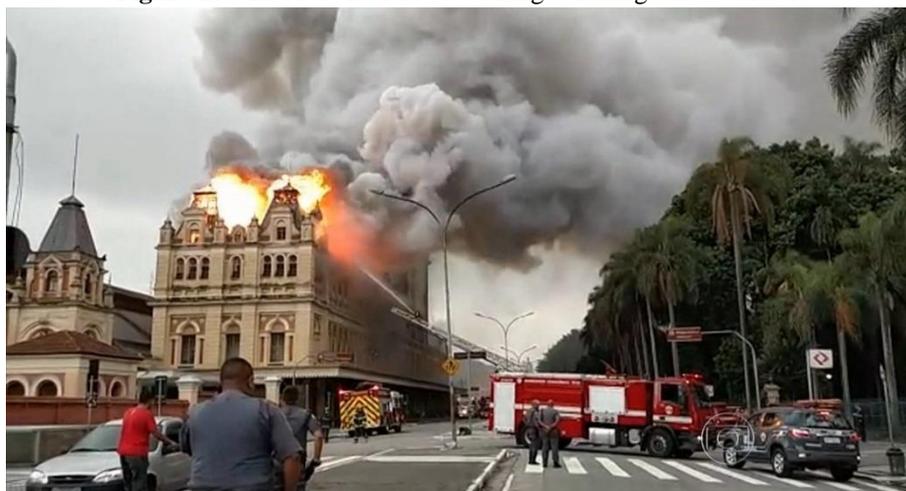
Figura 27 - Incêndio no Museu da Língua Portuguesa São Paulo

Em 21 de dezembro de 2015, o museu foi atingido por um incêndio que destruiu dois andares de sua estrutura. Seu acervo, contudo, não se perdeu, por ser virtual.

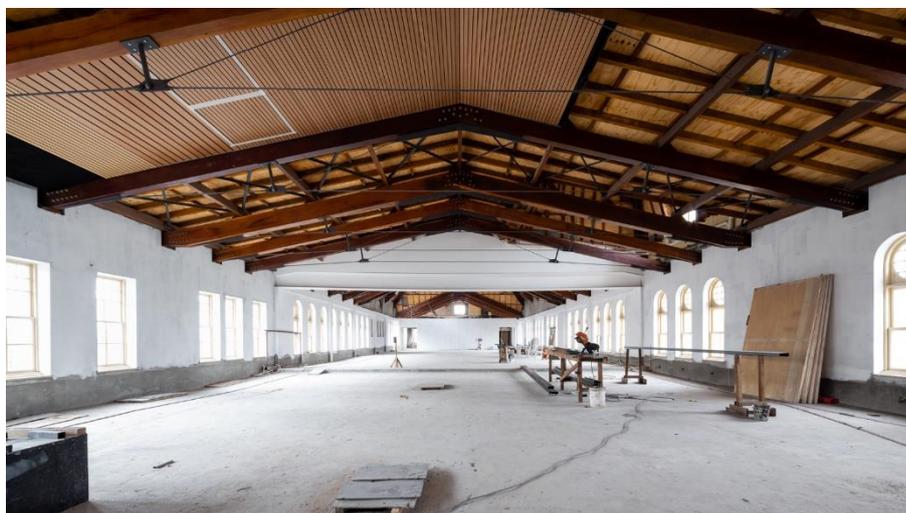
Figura 32 – Praça da Língua

A madeira foi escolhida por ser um elemento seguro em caso de incêndios. Por queimar de fora para dentro, cria uma camada isolante que retarda o colapso do elemento; diferente de estruturas metálicas que derretem ao atingir determinadas temperaturas. Para isso, a seção estrutural foi calculada considerando uma camada de 5 cm em todo o perímetro das peças, obtendo-se, assim, a dimensão final das tesouras de madeira.

Parte das madeiras das antigas treliças que não foram consumidas pelas chamas, foram recicladas e reutilizadas na montagem das esquadrias do segundo pavimento.

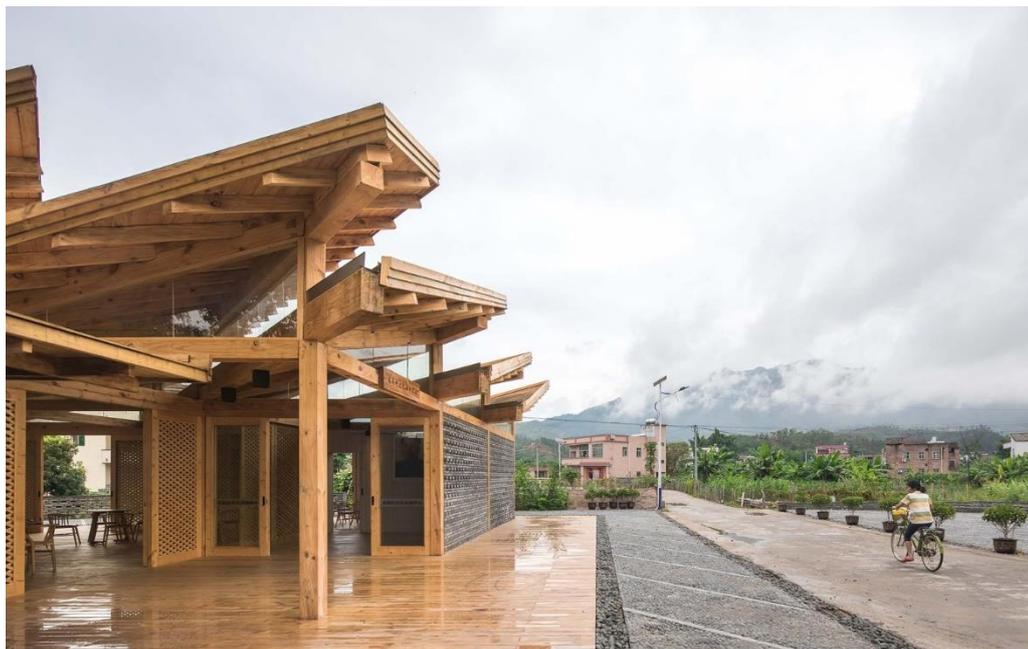
Figura 15 – Espaços abertos

O edifício é configurado por uma série de espaços abertos e permeáveis, contando apenas com um muro perimetral de tijolo junto aos limites leste e sul do terreno enquanto que, por outro lado, abre-se plenamente em direção noroeste e à montanha. Atravessando a rua, o Centro Comunitário conta ainda com uma pequena praça em forma de meia-lua, utilizada como espaço público e cinema ao ar livre nos finais de semana.

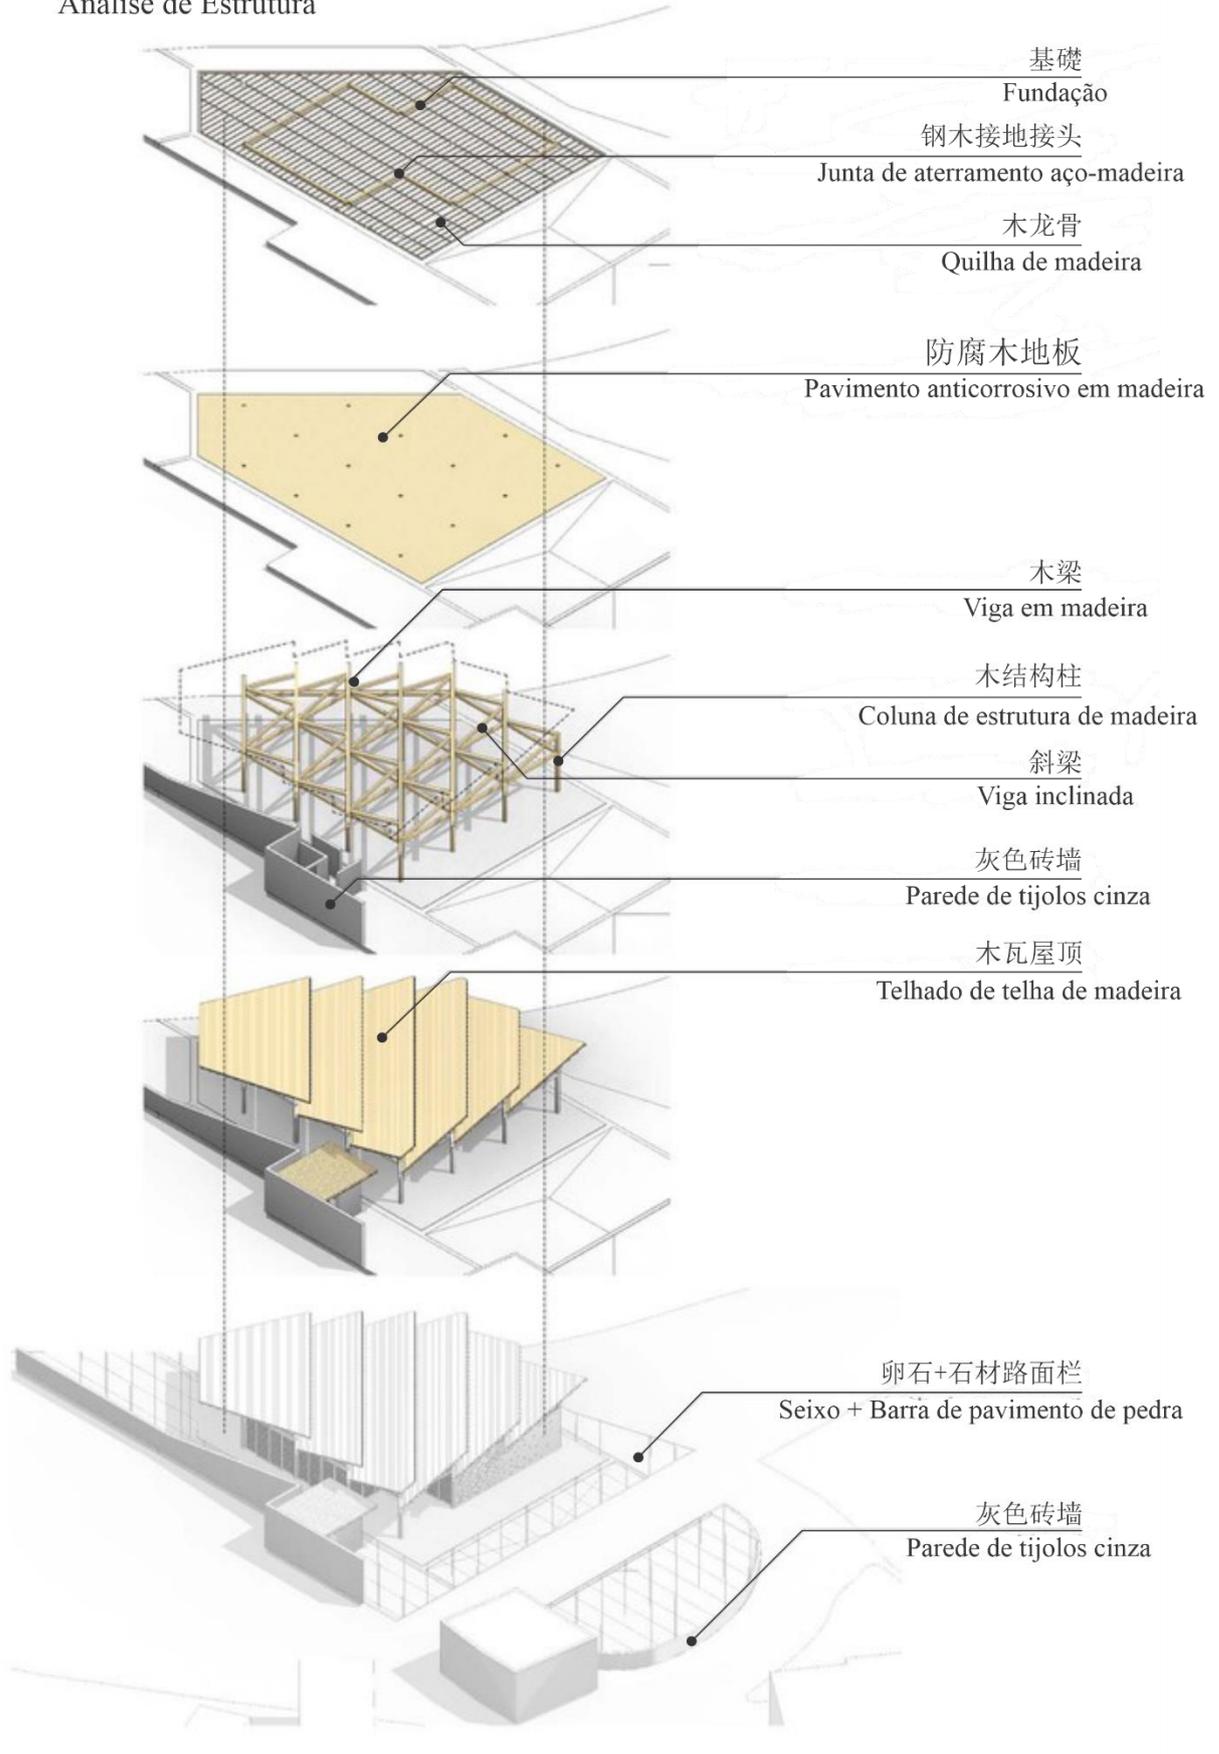
Análise de Estrutura

As vigas que suportam os elementos inclinados da cobertura cumprem uma dupla função: elas são responsáveis tanto pelo travamento da estrutura como cumprem a função de calha, recebendo um perfil “U” metálico incorporado de 200 mm x 200 mm que serve para a drenagem e encaminhamento das águas pluviais. Em uma das esquinas, um generoso balanço da cobertura define a entrada principal do edifício, enquanto que os grandes beirais juntos às fachadas oeste e sul criam um espaço semi-aberto de transição horizontal.

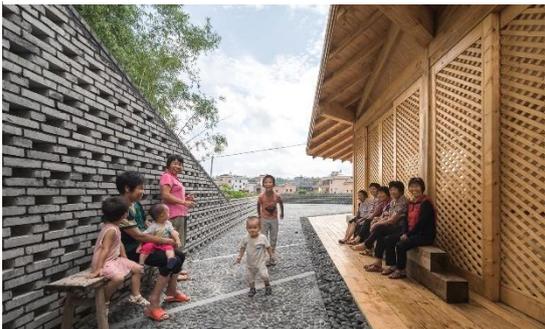
Figura 40 – Parede de tijolos

O volume principal do edifício é definido por um sistema estrutural de madeira de pinheiro. A fim de simplificar o processo construtivo, utilizaram apenas uma seção para todos os elementos estruturais de madeira, tanto pilares como vigas. As conexões entre estes elementos de bitola 200 x200 cm forma feitas em encaixes macho-fêmea e sem a utilização de parafusos ou elementos metálicos. A maior parte dos fechamento do edifício foram feitos com portas de madeira e vidro, exceto pela parede externa de frente a rua, a qual foi construída com tijolos parcialmente salientes. O assoalho de madeira foi instalado sobre um leve contrapiso de concreto inclinado no mesmo sentido da abertura, garantindo o escoamento natural da água da chuva.

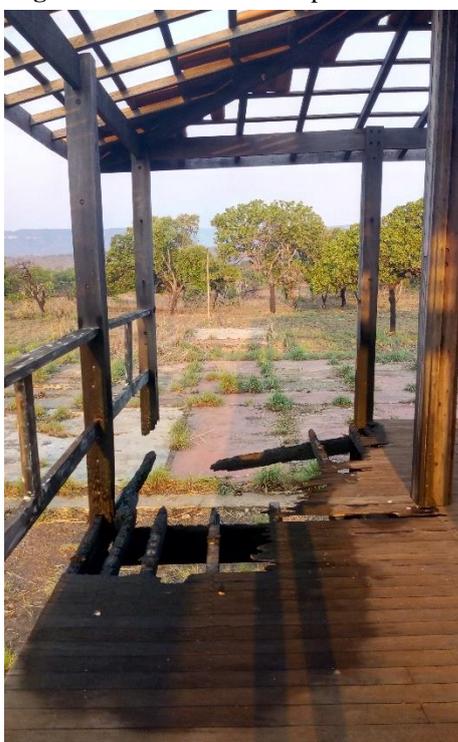
Figura 62 – Pilar destruído pelo incêndio

A estrutura da Assembleia – autônoma de madeira - se mantém estável, mesmo após 30 anos à mercê de interpéries, queimadas e vandalismo. Alguns pilares possuem ação degradada pelos cupins, e um pilar que foi totalmente destruído pelo incêndio. Nos guarda-corpos boa parte já está destruída e a outra encontra-se degradada pela umidade e fogo.

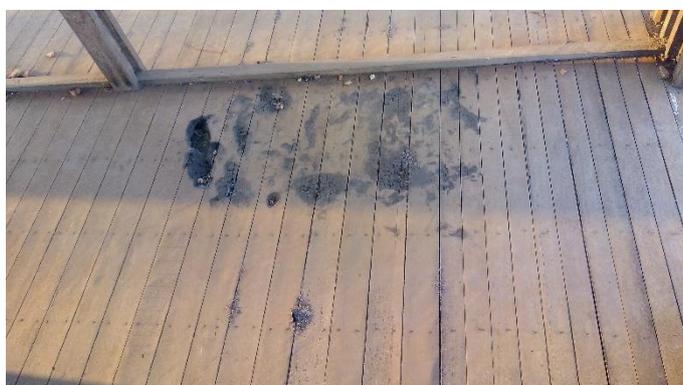
Figura 63 – Piso degradado pelo fogo

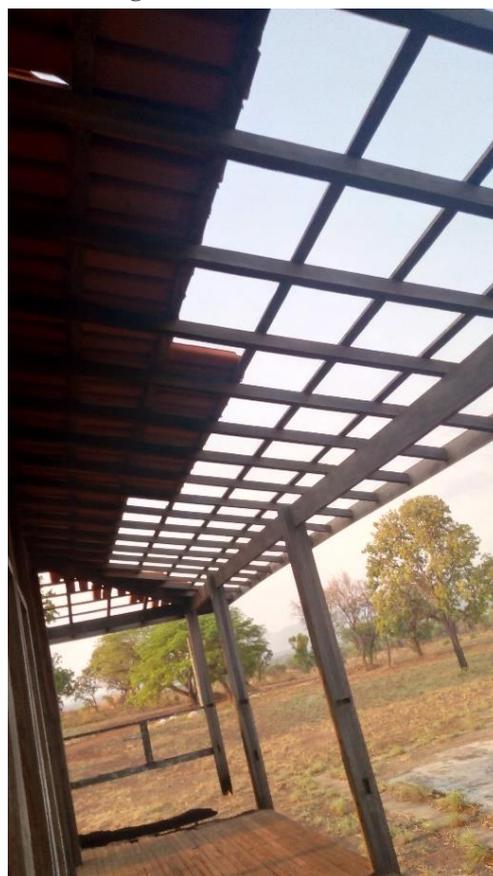
Figura 67 – Ausência de telhas

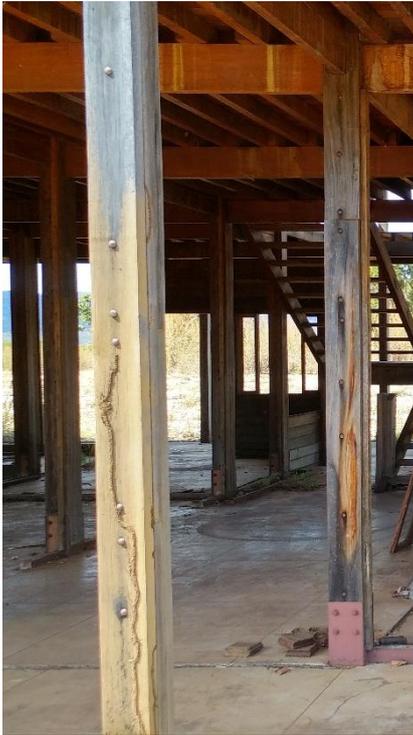
Figura 69 – Pilar com ataque de insetos xilófagos

As esquadrias foram todas furtadas ou degradadas pelo tempo. Há ausência do corrimão na escada e boa parte dos guarda-corpos estão ausentes ou danificados. As peças sanitárias foram furtadas. Instalação elétrica danificada e luzes quebradas. Algumas peças de madeira sofreram ataque de insetos xilófagos.

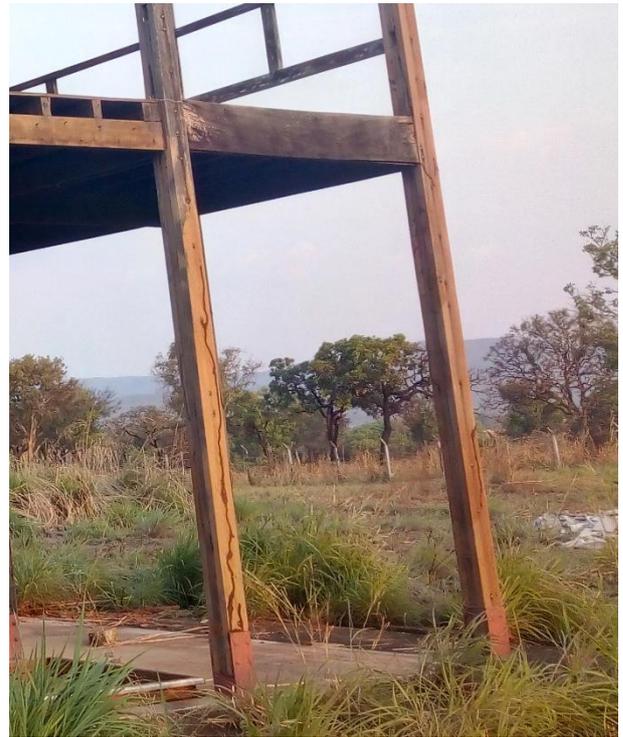
Figura 70 – Ataque de agentes xilófagos

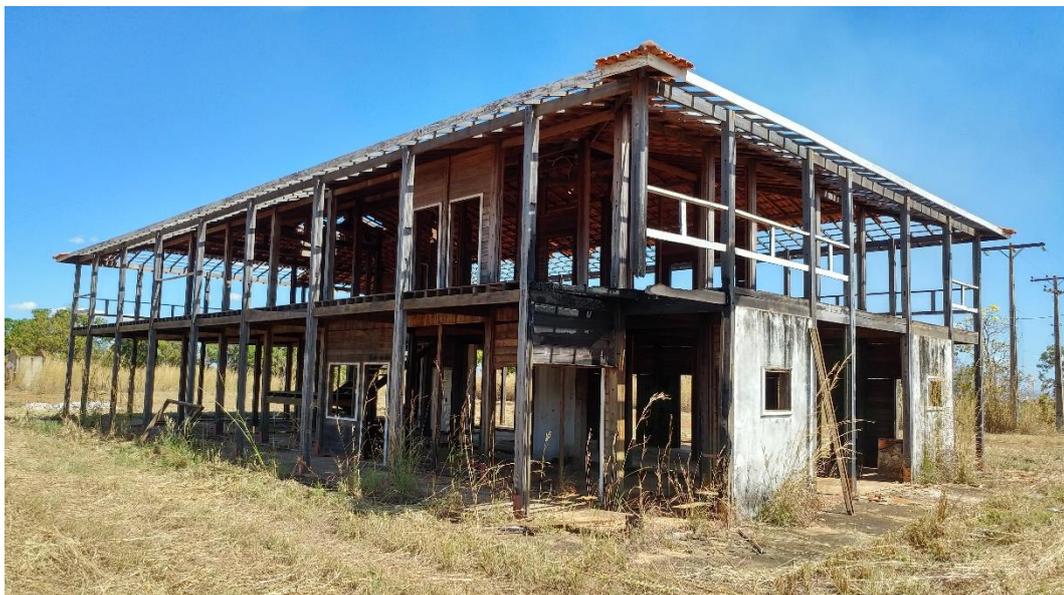
Figura 71 – Presença de vegetação arbustiva ao redor de toda a edificação

O piso do pavimento térreo, apresenta piso cimentado e cerâmico. A elevada sujidade evidencia a presença de vandalos, e ações das ventanias. O piso superior está quase completamente em bom estado, exceto em alguns locais onde teve ação degradante causado pelo incêndio. O piso é de peças de madeira corridas. Na área externa, há uma pavimentação circundando o prédio feito de concreto, degradadas pela vegetação arbustiva.

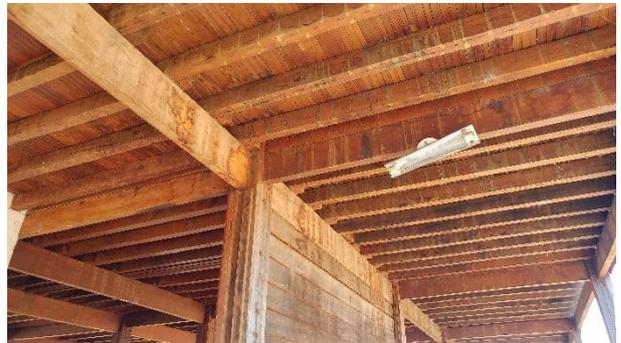
Figura 74 – Iluminação danificada

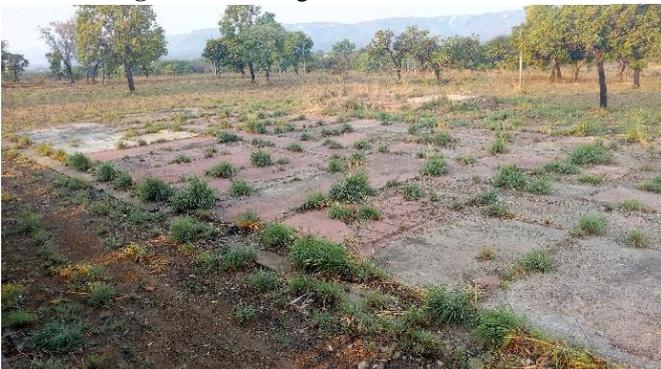
Figura 75 – Antigo anexo demolido

O antigo anexo foi demolido, restando apenas seu contrapiso, que encontra-se danificado com existência de vegetação entre suas fissuras. A guarita encontra-se em estado de abandono, sem cobertura e estrutura do telhado, as paredes danificadas pelo tempo, e esquadrias furtadas ou quebradas.

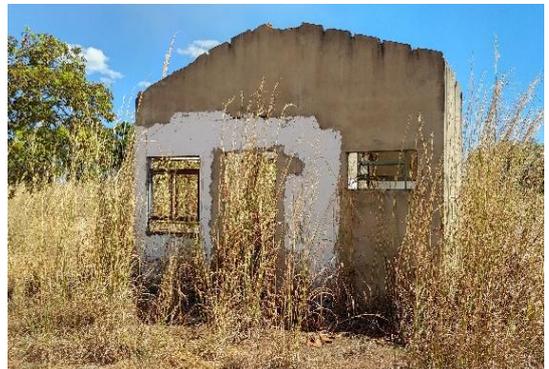
Figura 76 - Guarita

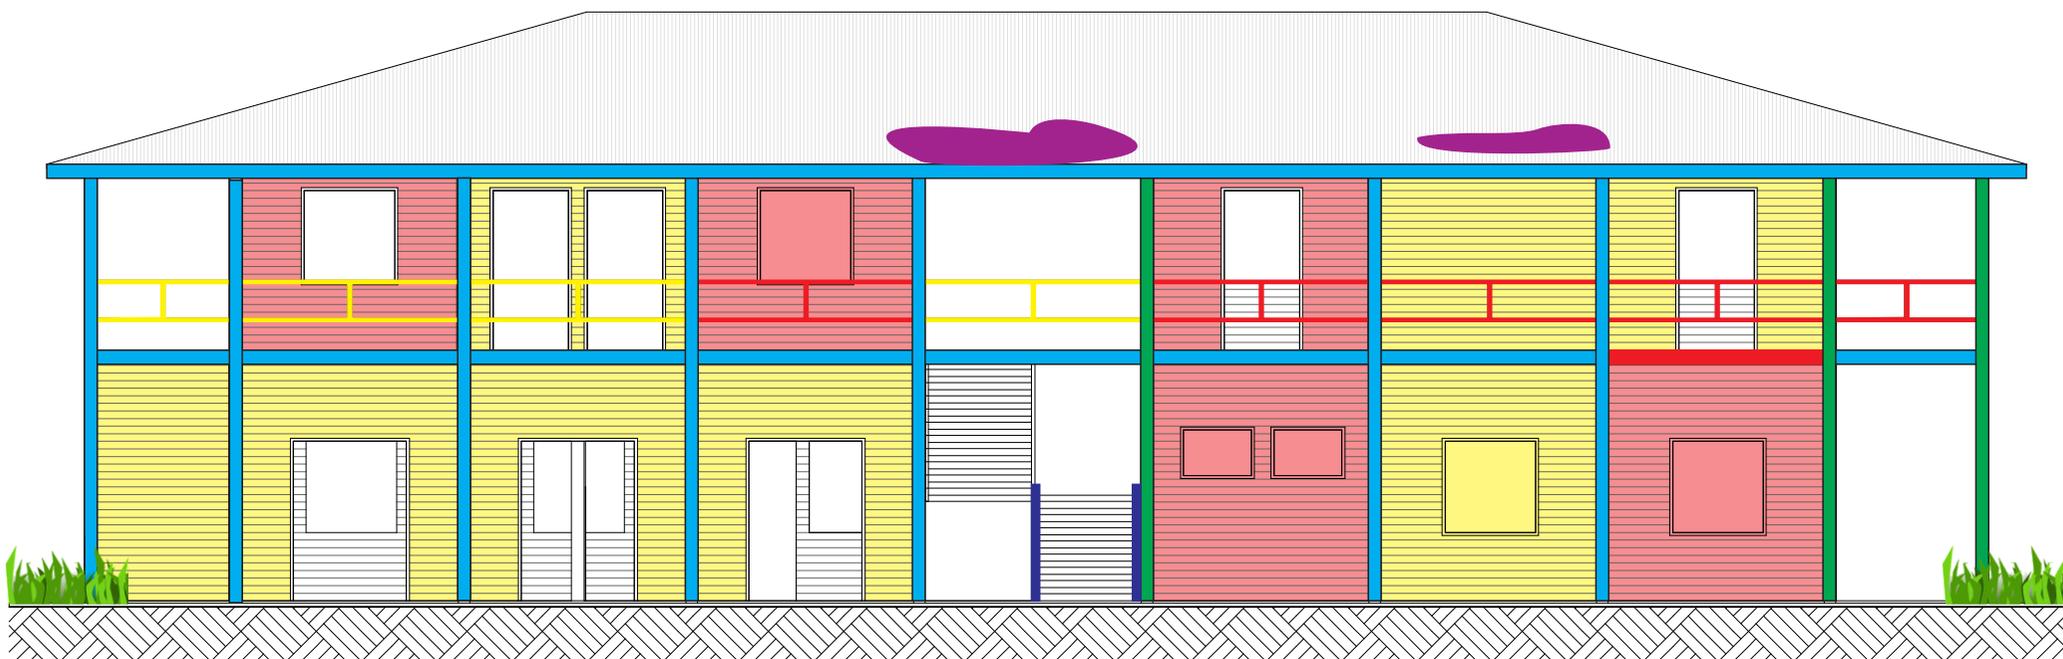
Fachada Oeste
Escala: 1:100

No presente trabalho foram produzidos mapas de danos para todas as fachadas da Assembleia Legislativa, após um levantamento das patologias da edificação, procedendo às análises do estado de conservação, considerando as informações obtidas na análise fotográfica e levantamento físico. Avaliando o estado de conservação dos materiais e da conservação do sistema estrutural, identificando os agentes degradadores, sugerindo intervenções para cada dano apresentado pelo edifício.

A restauração das fachadas prevê a reconstrução das vedações que foram danificadas, ou furtadas, usando como modelo as peças que se encontram íntegras. Nas paredes de bloco cerâmico apresentam danos causados por umidade, como manchas e fissuras. Essas danificações se devem, provavelmente, a infiltrações e vazamentos na descida de água pluvial, sendo necessária investigações mais aprofundadas por profissionais especializados para indicar a melhor forma para solucioná-los.

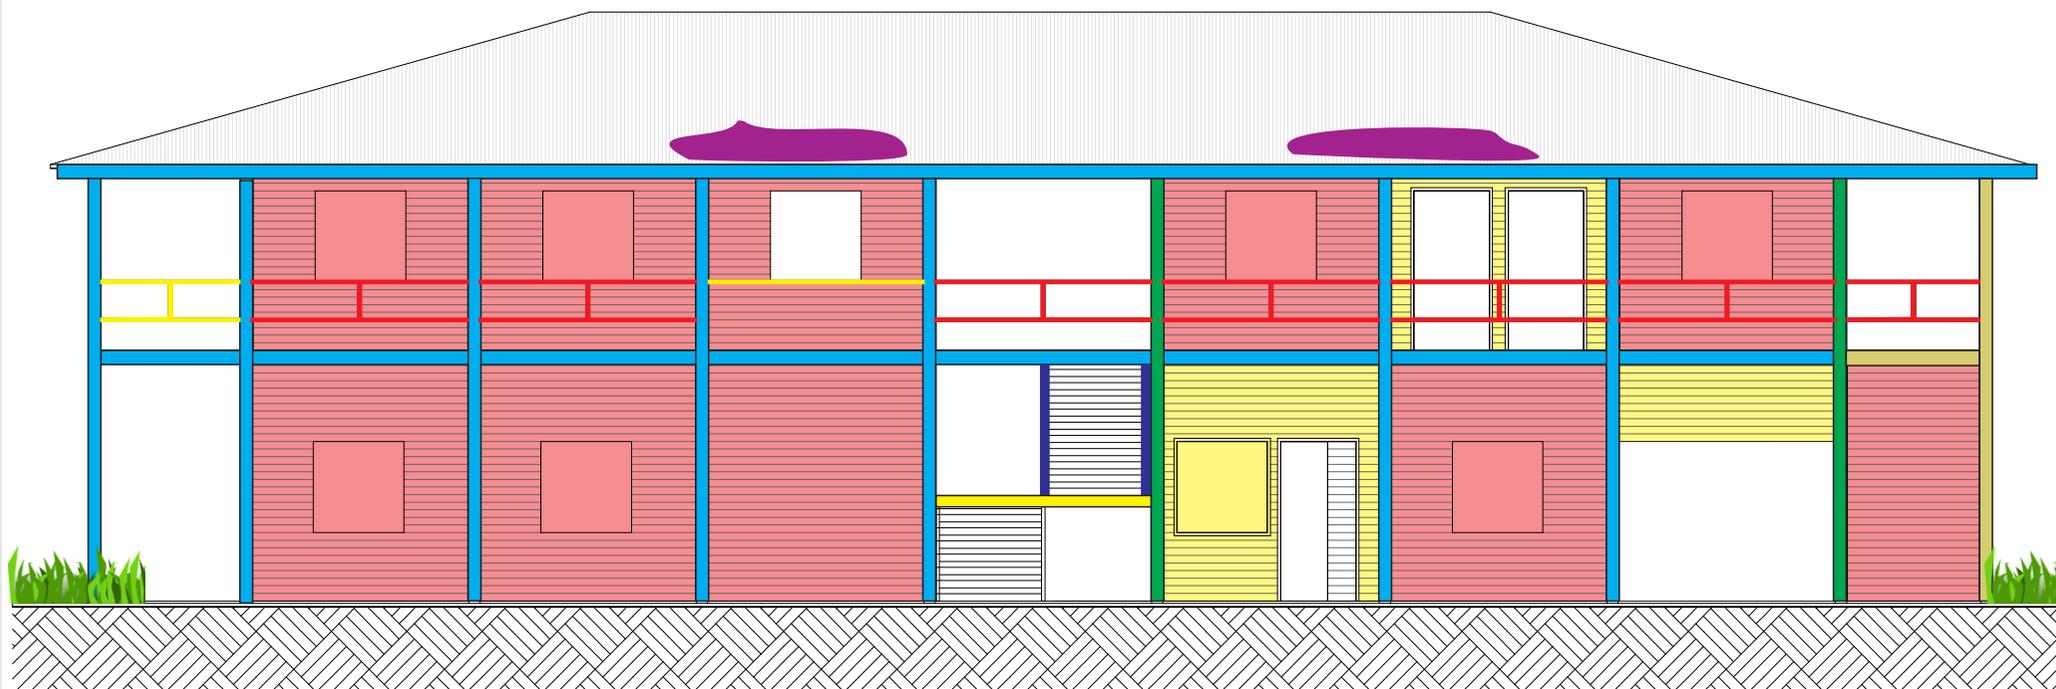
Fachada Leste
Escala: 1:100

- Ausência da peça
- Madeira degradada

- Manchas de umidade/mofo
- Degradação pelo fogo
- Presença de vegetação

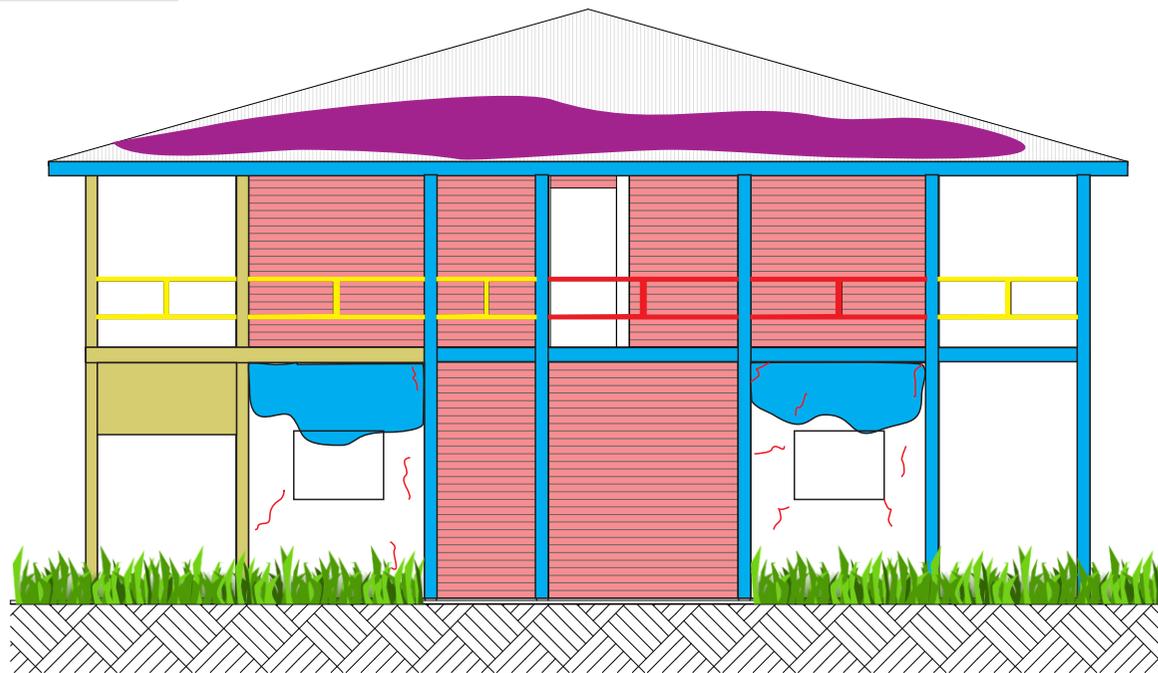
Fachada Norte
Escala: 1:100

- Ausência da peça
- Madeira degradada
- Ausência de telhas
- Manchas de umidade/mofo
- Degradação pelo fogo
- Fissuras superficiais
- Presença de vegetação

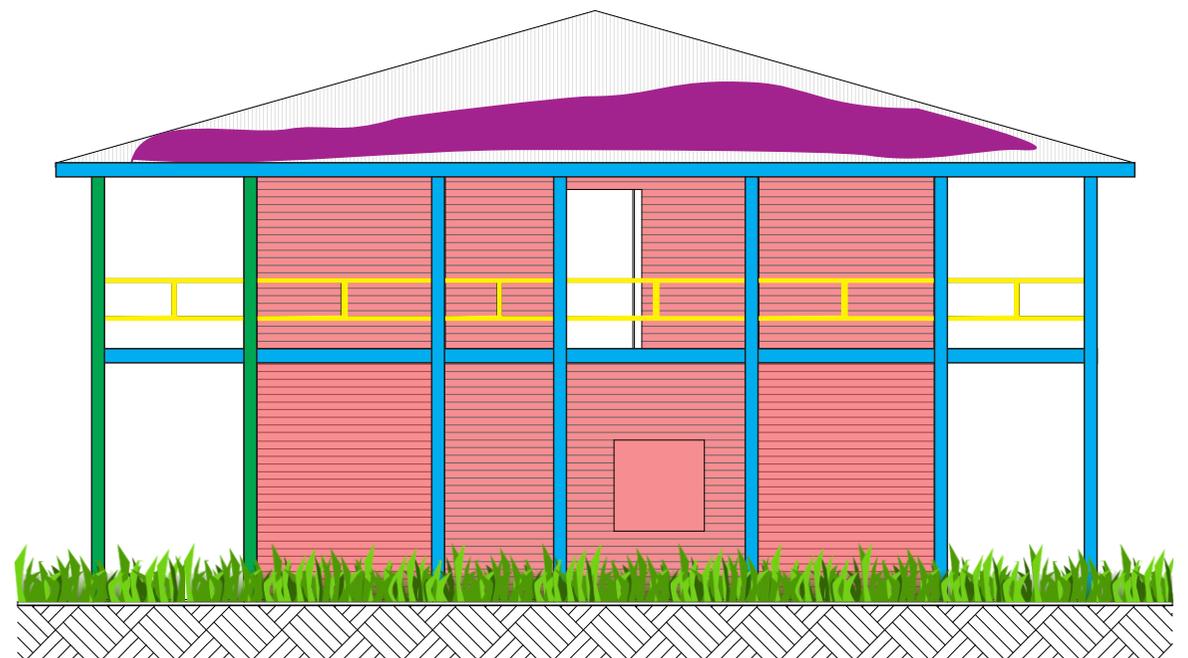
Fachada Sul
Escala: 1:100

- Ausência da peça
- Madeira degradada
- Ausência de telhas
- Manchas de umidade/mofo
- Ataque de Xilófagos
- Presença de vegetação

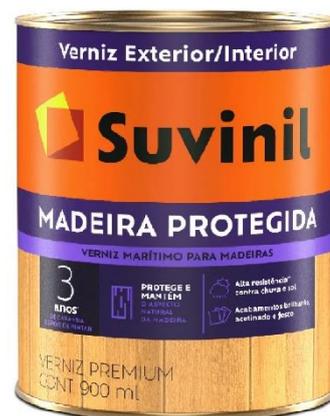
Figura 79 – Verniz Suvinil Marítimo Fosco Natural

Deverá ser feita a investigação das fissuras presentes do edifício e na estrutura para a certificação de que não comprometerão sua estabilidade, e posteriormente seu tratamento. Nas vedações de madeira, será aplicado Verniz Suvinil Marítimo Fosco Natural, não alterando a cor natural da madeira e protegendo de interpéries.

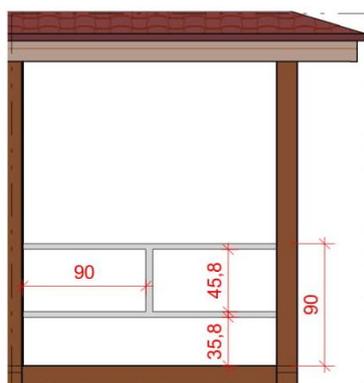
Figura 80 – Guarda-corpo atual da Assembleia

Nas varandas, o edifício apresenta danos nos guarda-corpos causados por umidade e incêndio, além de não atenderem norma da ABNT 14718 Guarda-corpos – edificações, essas peças serão trocadas por peças em forma de gadril vertical de madeira, com altura de 1100 mm e espaçamentos entre as barras de 110 mm. Além do corrimão da escada que será instalado seguindo a norma.

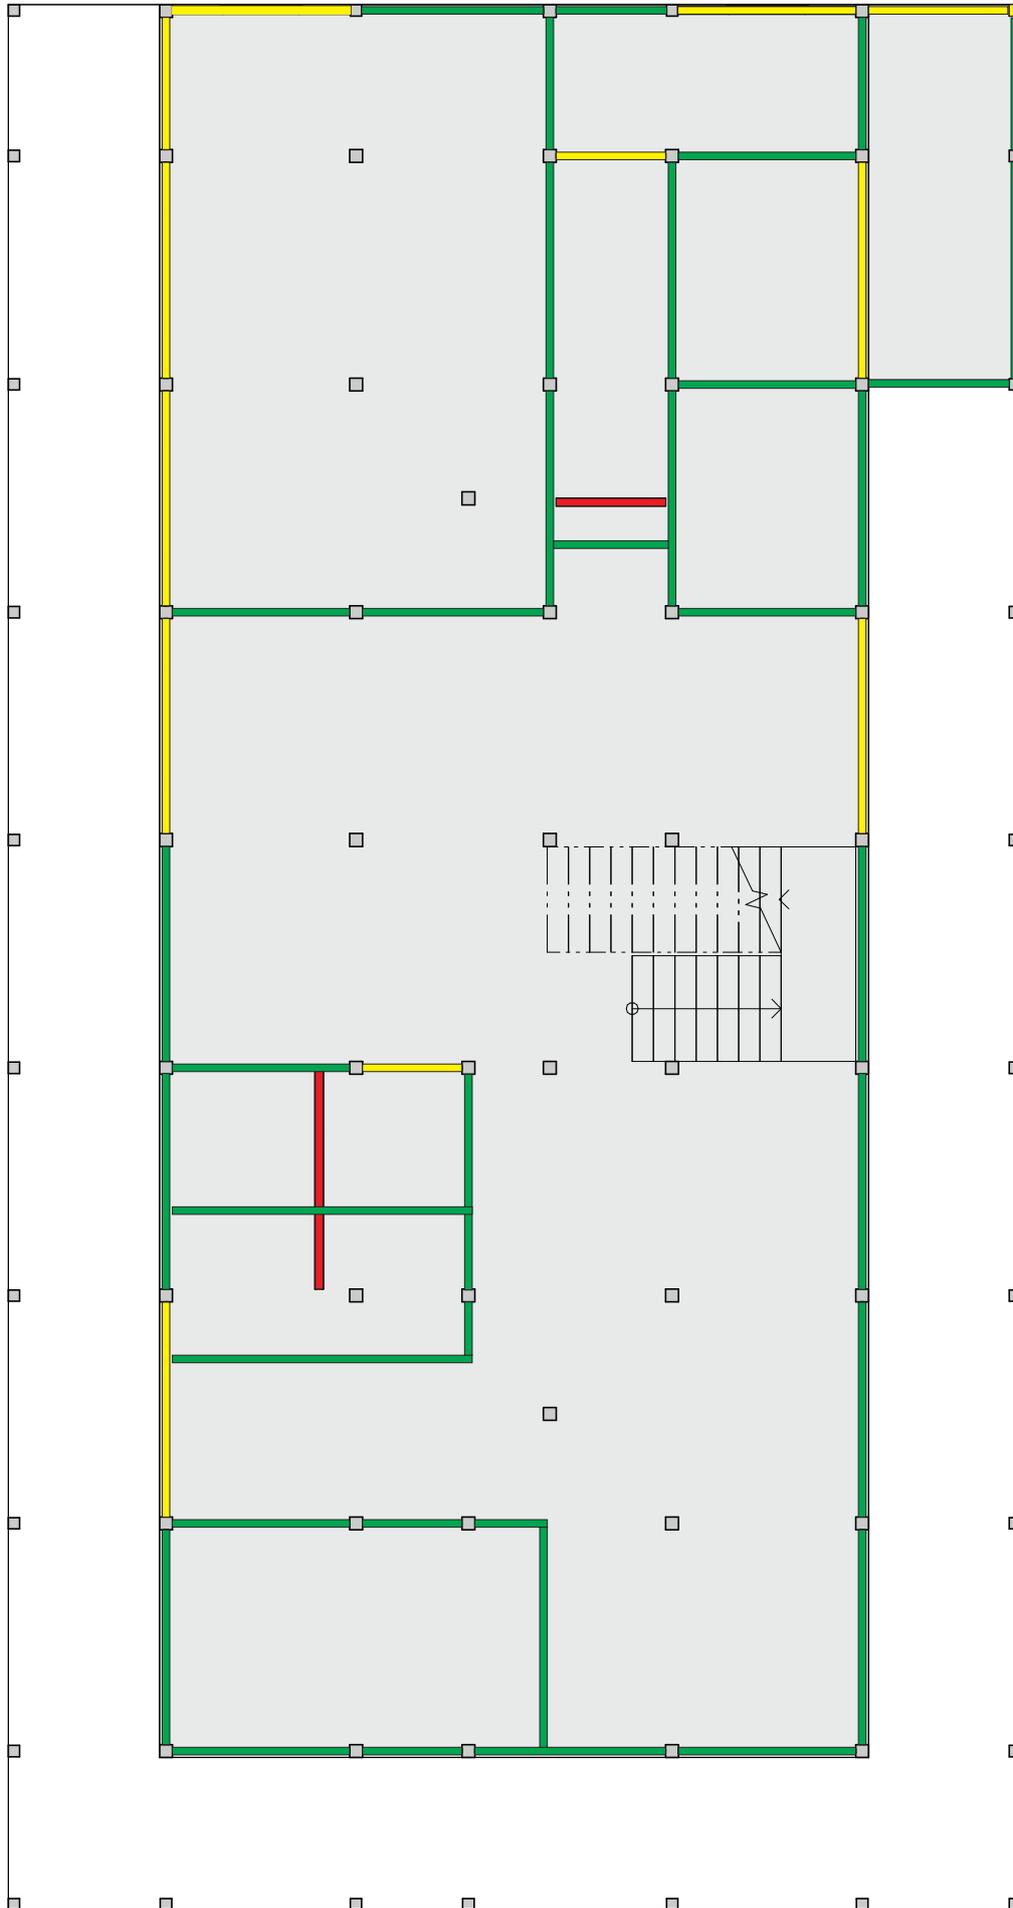
Figura 88 - Planta demolir/reconstruir/construir pavimento térreo

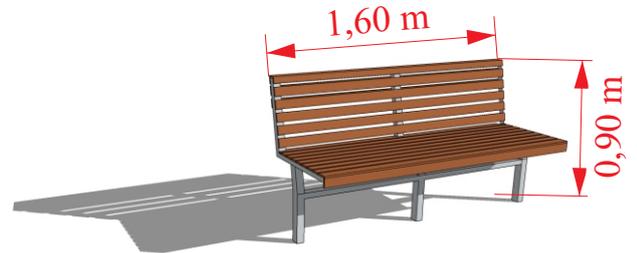
Foi proposto mobiliários urbanos para compor a paisagem, feitos de madeira e estrutura metálica, que variam de bancos, floreiras e brinquedos.
