**AVERIGUAÇÃO, ORÇAMENTO E ADEQUAÇÃO DO PROJETO DE
PREVENÇÃO E COMBATE A INCÊNDIO DO BALA I E BALA II DA
UNIVERSIDADE FEDERAL DO TOCANTINS - CÂMPUS PALMAS**

Palmas/TO
2019

Monografia submetida ao Curso de Engenharia Civil da Universidade Federal do Tocantins como requisito parcial à obtenção do título de Bacharel em Engenharia Civil.

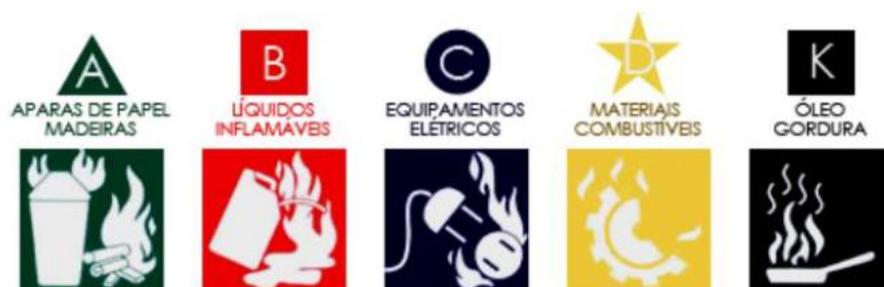
Figura 1 - Simbologia classes de incêndios.

Extintores que apagam a Classe D e K são extintores especiais, feitos para determinadas indústrias que se utilizam de materiais como óleos e gorduras vegetais. Por serem poucas essas indústrias no Brasil, esses extintores são raros de serem encontrados entre os fabricantes no Brasil. A figura 3 demonstra a simbologia utilizada para cada classe de incêndio.

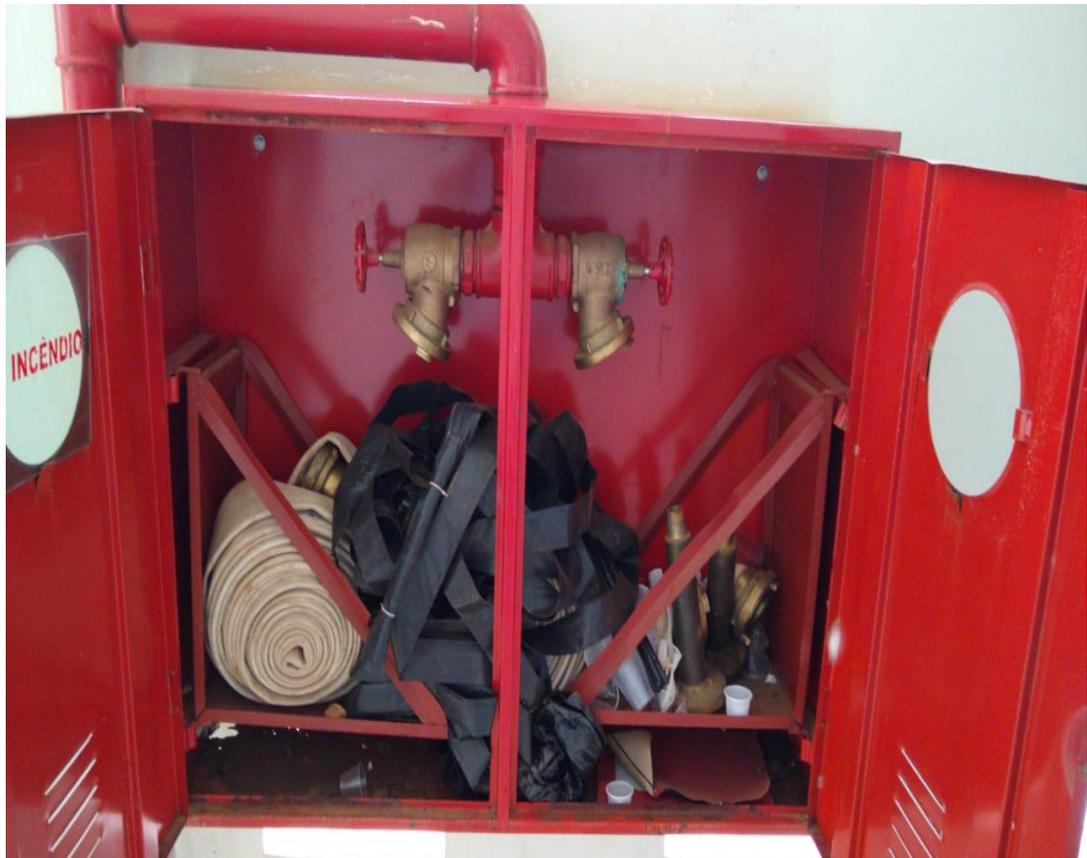
➤ Hidrantes em condições inadequadas

Figura 3: Hidrante Bala I, mangueira vencida e sem chave Storz

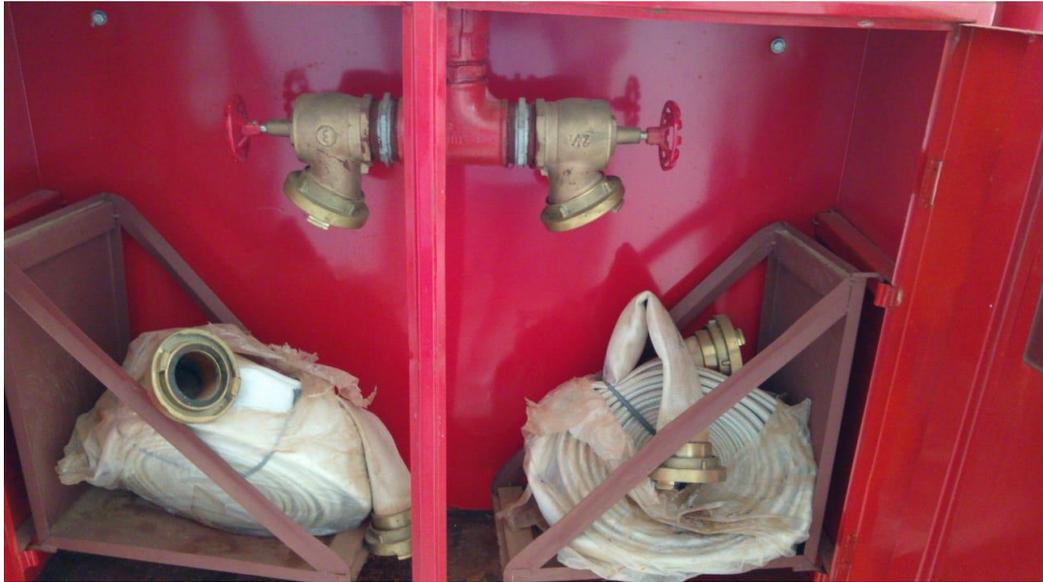
Figura 4: Hidrante pavimento superior Bala II, mangueiras vencidas e amarradas

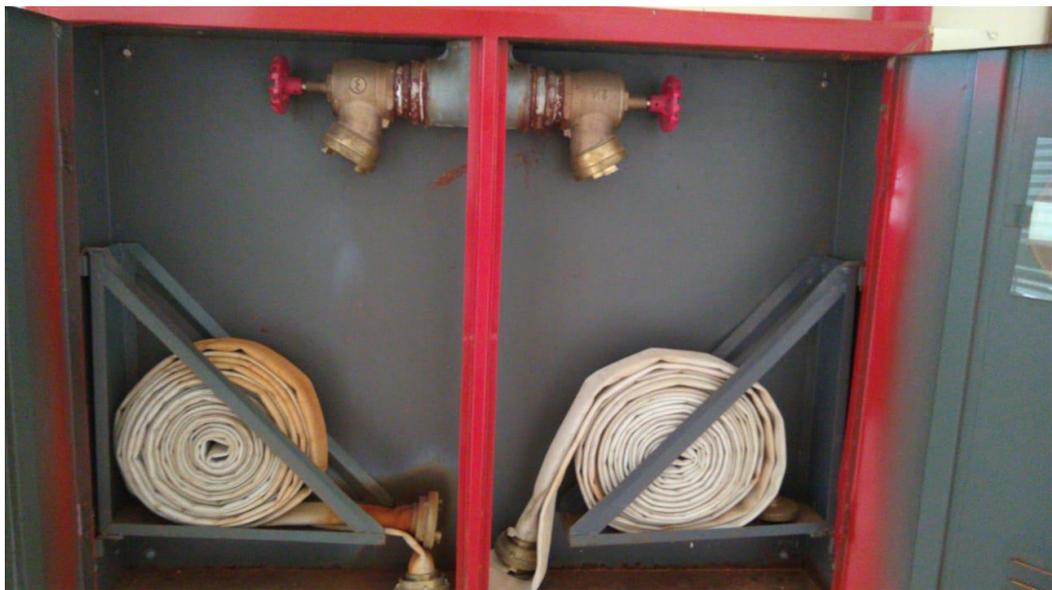
Figura 5: Hidrante Bala II, mangueira vencida ausência de chave Storz e Exguinchos

A maioria dos hidrantes foram constatados estavam com estado de conservação ruim e em alocações inadequadas por se encontrarem situados em locais que ultrapassavam a metragem máxima permitida pela norma vigente do Estado, que é de 5 metros como distanciamento máximo do hidrante em relação a uma das saídas. Esse relato será melhor explanado a posteriori.

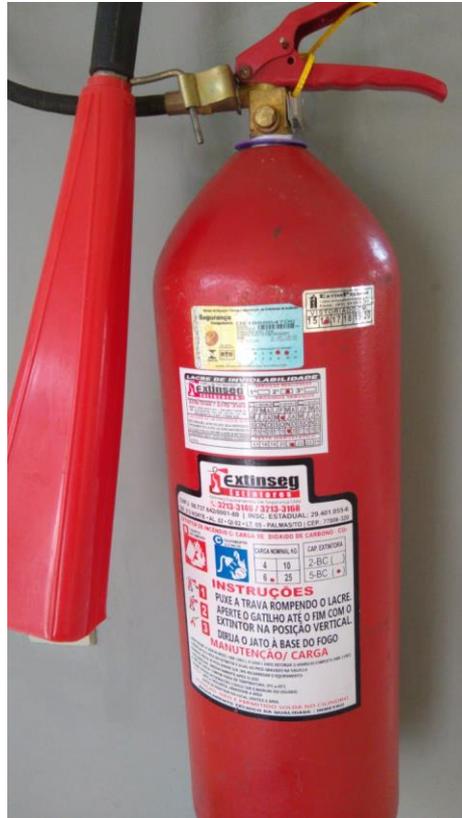
- Extintores Vencidos e somente do tipo BC existente

Figura 6: Extintores Bala I

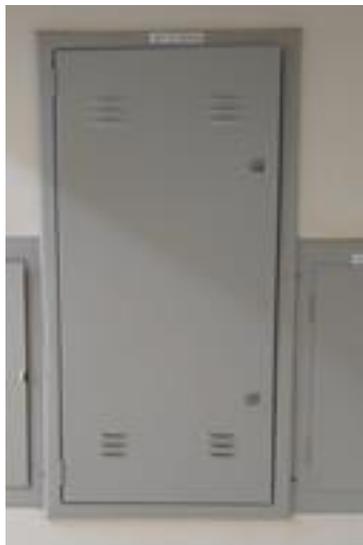
- Ausência de sinalização no quadro geral e placas de direcionamento

Figura 7: Quadro geral Bala II sem identificação e sinalização de risco de choque elétrico

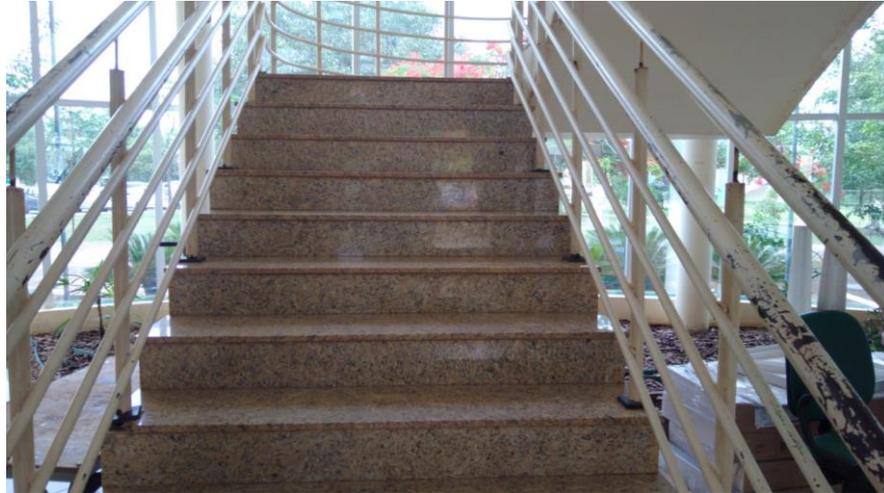
- Corrimão da escada instalado de maneira não permitida e ausência de fita antiderrapante nos degraus

Figura 8: Escada Bala I

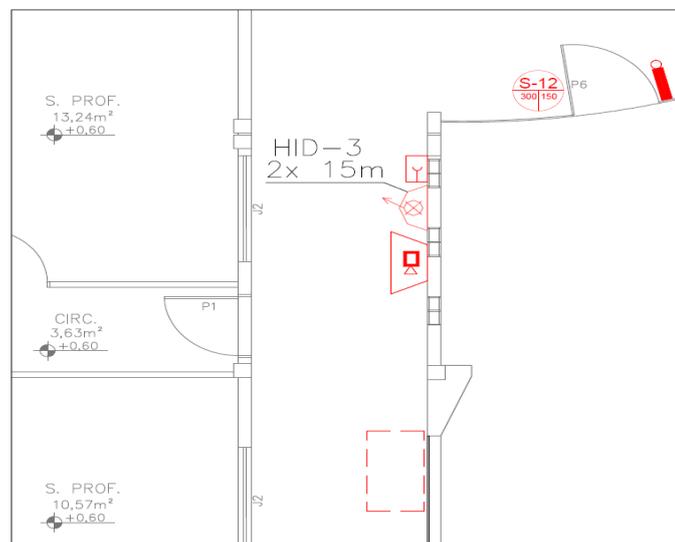
Analisando se o projeto já existente verificou se que o Hidrante do lado direito do pavimento superior, sentido de quem adentra o pavimento superior pela escada, está alocado corretamente em projeto só não foi executado conforme projeto, já os demais não foram alocados corretamente nem em projeto nem em execução. Sendo assim fez se a proposta da realocação dos mesmos. O hidrante foi realocado para uma proximidade de 4,60 metros da porta de saída mais próxima. Tal realocação é mostrada na figura a seguir onde a região retangular tracejada identifica a posição atual de onde se situa o hidrante e a representação do hidrante mostrado é a proposta para a nova alocação do mesmo.

Figura 9: Nova proposta de alocação para Hidrante do térreo a direita do sentido de quem adentra a edificação pela porta principal:

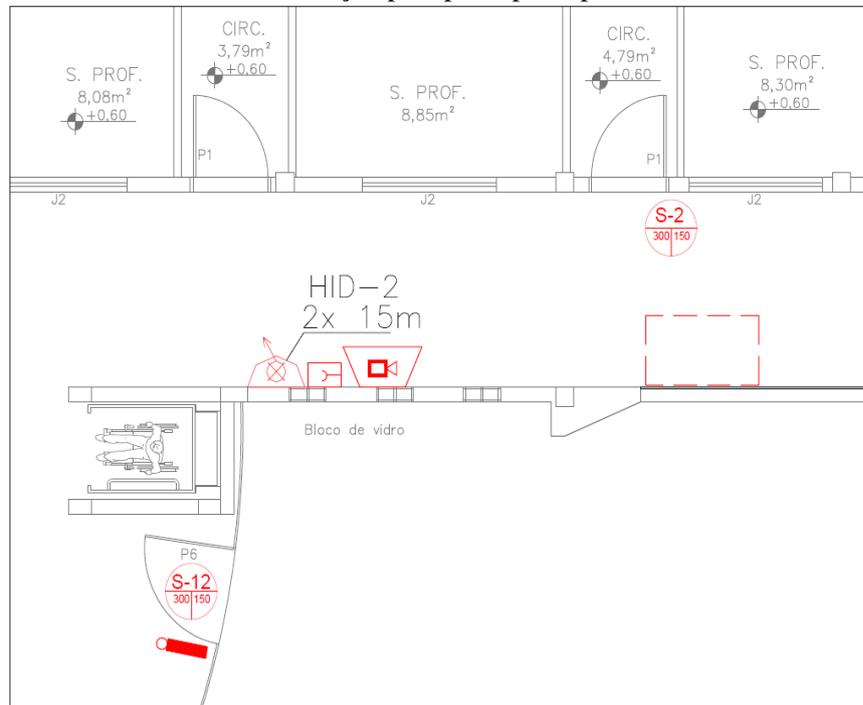
Analogamente ao que foi feito para o hidrante situado a direita de quem adentra a edificação pela porta principal fez para o hidrante situado no térreo a esquerda de quem adentra a edificação pela porta principal. O hidrante foi realocado para uma proximidade de 3,25 metros da porta de saída mais próxima. Tal realocação é mostrada na figura a seguir onde a região retangular tracejada identifica a posição atual de onde se situa o hidrante e a representação do hidrante mostrado é a proposta para a nova alocação do mesmo.

Figura 10: Nova proposta de alocação para Hidrante do térreo a esquerda do sentido de quem adentra a edificação pela porta principal:

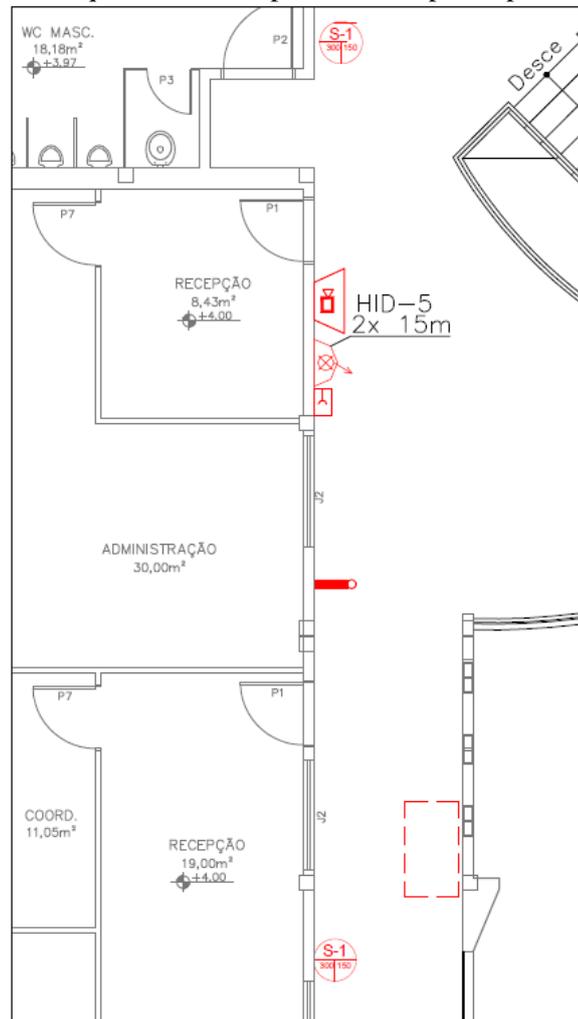
Do mesmo modo que foi feito para o térreo fez se para o pavimento superior, realocando o hidrante situado a esquerda de quem adentra o pavimento superior pela escada que era o que se encontrava alocado errado tanto em projeto quanto o que foi construído no local. O hidrante foi realocado para a parede referente à recepção, ficando a uma distância de 3,65 metros da saída mais próxima, no caso em questão a escada, ficando a um distanciamento adequado segundo ao que a norma exige. Tal realocação também é mostrada na figura a seguir onde a região retangular tracejada identifica a posição atual de onde se situa o hidrante e a representação do hidrante mostrado é a proposta para a nova alocação do mesmo.

Figura 11: Nova proposta de alocação para o Hidrante do pavimento superior Bala I, à esquerda do sentido de quem adentra o pavimento superior pela escada:

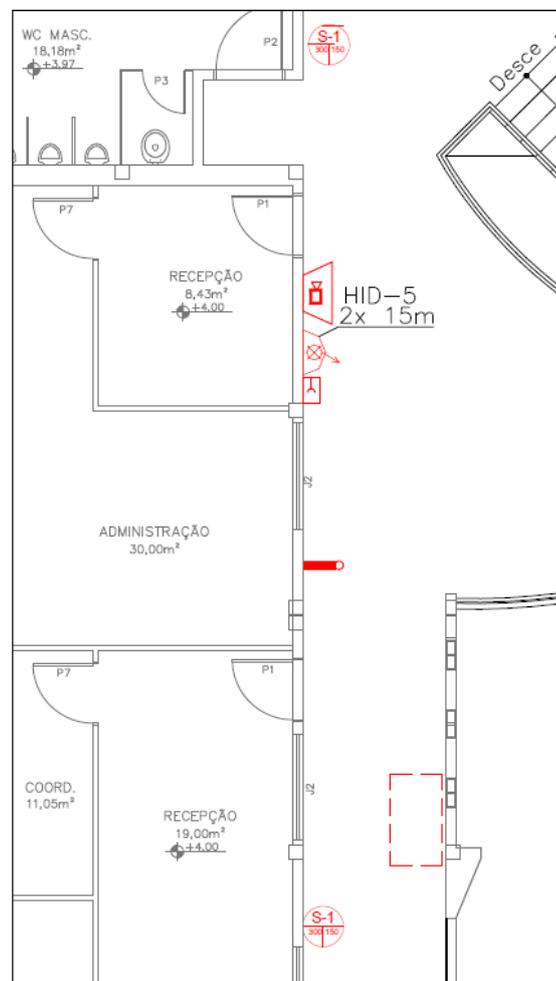
foi construído, tendo em vista que o hidrante do pavimento superior localizado à esquerda do sentido de quem adentra o pavimento superior pela escada estava em desacordo tanto em projeto quanto o executado. Sendo assim fez se a proposta da realocação desse hidrante, espelhando se no do Bala I e assim como no pavimento superior do Bala I o hidrante do Bala II foi realocado para a parede referente a recepção, ficando a uma distância também de 3,65 metros da saída mais próxima, no caso em questão a escada, ficando a um distanciamento adequado segundo ao que a norma exige.

Figura 12: Nova proposta de alocação para o Hidrante do pavimento superior Bala II à esquerda do sentido de quem adentra o pavimento superior pela escada:
