CAMPUS UNIVERSITÁRIO DE PALMAS  
GRADUAÇÃO EM ENGENHARIA CIVIL

**AVALIAÇÃO DAS CARACTERÍSTICAS DOS MATERIAIS UTILIZADOS NA  
COMPOSIÇÃO DAS CAMADAS DE UM PAVIMENTO DRENANTE**

Monografia submetida como requisito de nota para a disciplina Projeto de Graduação II no curso de Engenharia Civil da Universidade Federal do Tocantins.

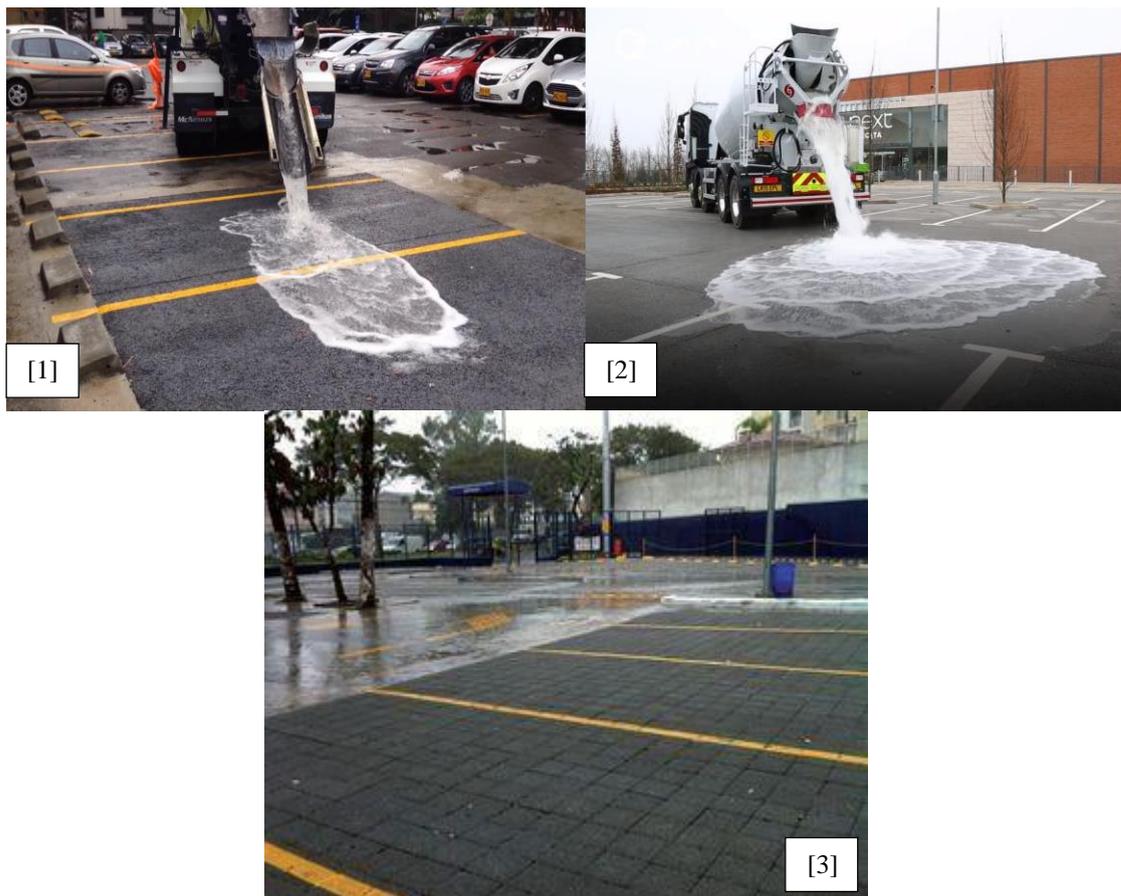
Figura 4 – (1) Pavimento poroso em asfalto; (2) Pavimento poroso em concreto; (3) Pavimento permeável em blocos pré-moldados de concreto.

Seja pelo pavimento em asfalto concreto ou concreto poroso constituído de cimento *portland*, assim como, nos blocos de concreto poroso, o revestimento apresenta elevado índice de permeabilidade pelo alto nível de porosidade da camada e/ ou das peças, uma vez que isto implica no aumento da área superficial que colabora efetivamente na infiltração. Todavia, para os blocos não permeáveis, o processo ocorre pela passagem do fluido pelas juntas que separam os blocos geometricamente o que torna diferente os dois tipos de sistemas, tanto pela execução quanto pelo uso de materiais.

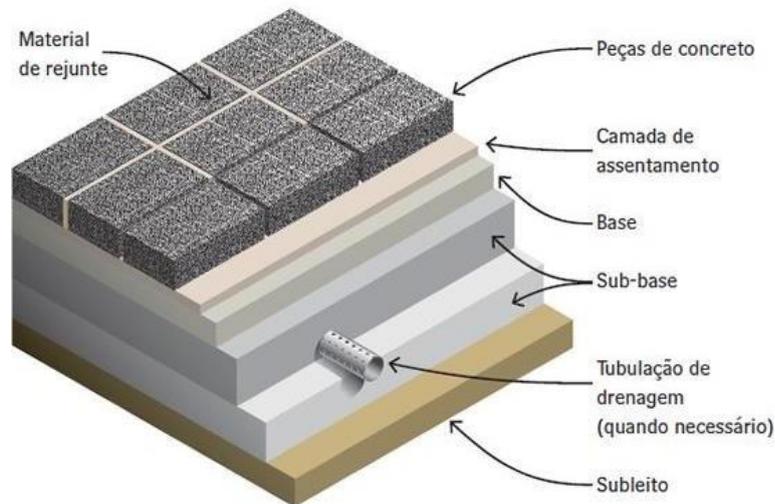
Conforme a Figura 5, sobre o subleito é posicionado a base, a qual possui função de reservatório para as águas de infiltração, tanto como absorver os esforços. Neste processo, a camada absorve o volume infiltrado e mantém sobre o subleito de forma a garantir que o mesmo não seja sobrecarregado por grandes volumes precipitados. A camada é composta por britas com alta capacidade resistiva e sua granulometria varia conforme a capacidade drenante do

Figura 5 – Estrutura do pavimento drenante.

Acima das camadas de base e sub-base é posicionada a camada de assentamento, principal responsável pela acomodação da camada de revestimento. Esta camada é exclusiva para uso em pavimentos com revestimentos em placas e peças pré-moldadas. Sua composição é feita pela aplicação de colchão drenante com o uso de areia grossa de granulometria compatível com o sistema; a compatibilização é feita com o objetivo de garantir à camada capacidade drenante semelhante a camada superior e, ao mesmo tempo, evitar que a areia seja carregada para passagem de água e depositada nas camadas inferiores.

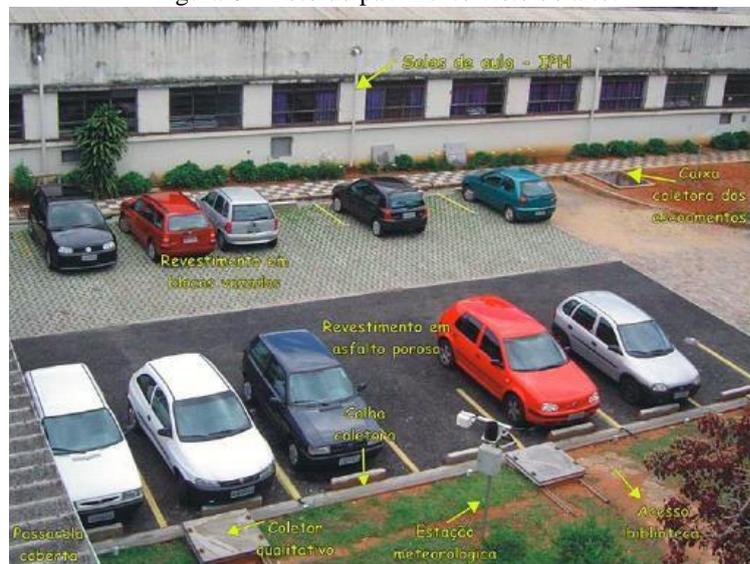
Acioli (2005) realizou um estudo em um estacionamento executado sobre pavimento permeável, localizado na cidade de Porto Alegre - RS. O sistema era composto por blocos vazados, asfalto poroso e coletores secundários, conforme observado na Figura 6.

Figura 6 – Foto do pavimento visto do alto.

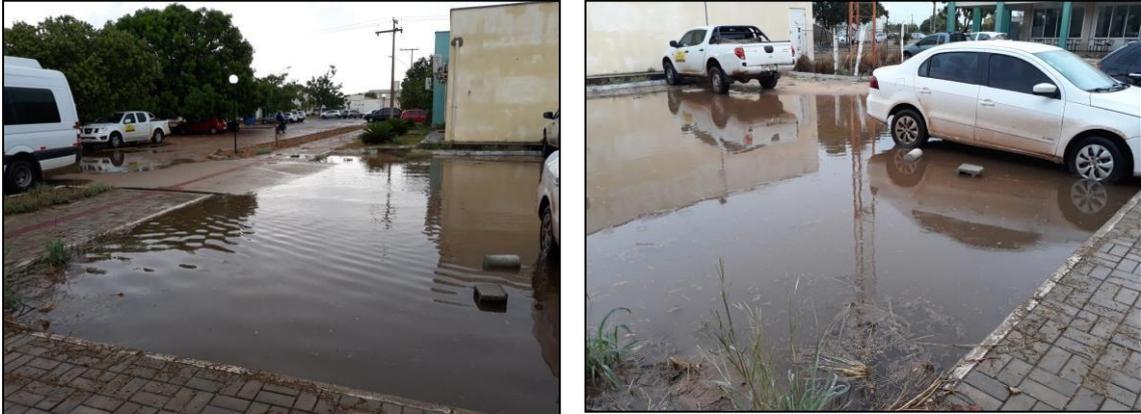
acúmulo de água sobre a superfície, mesmo após mais de 40 minutos uma das primeiras chuvas do final do ano, o que justifica a afirmativa sobre a problemática dos pavimentos do campus.

Figura 8 - Estacionamento do Restaurante Universitário - UFT.

Segundo Queiroz (2018), as principais causas remetem ao estado de conservação do pavimento, pela presença agravante do processo de colmatação e ausência de manutenção. Também pode ser justificado pela escolha de materiais com qualidade baixa ou características impróprias para este tipo de aplicação, situação a qual apoia-se o presente trabalho.

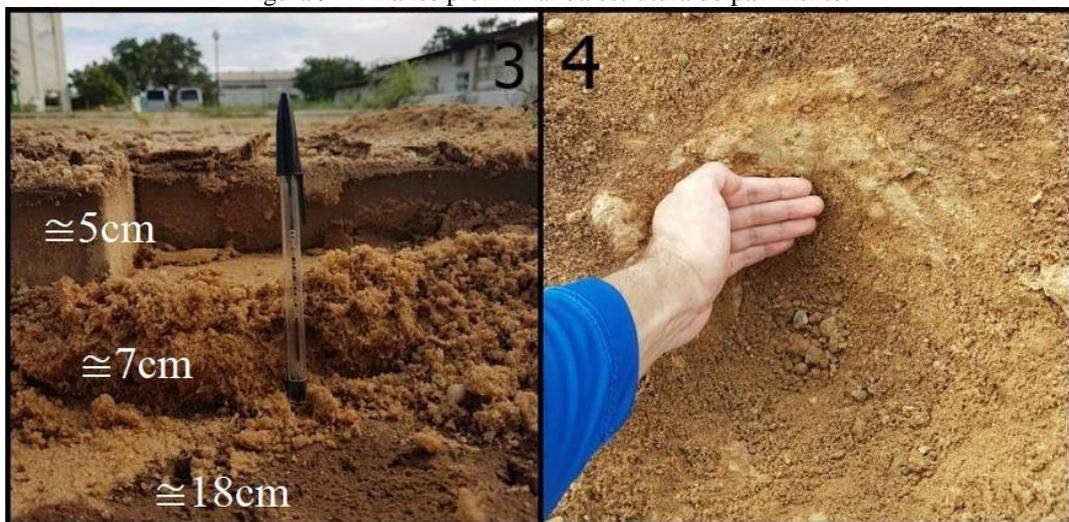
Dito isso, o estacionamento é revestido em blocos intertravados em formação de espinha de peixe. Queiroz (2018), em análise preliminar sobre o pavimento (Figura 9) após a desconstrução e identificou que o mesmo possuía cerca de 4 centímetros de camada de assentamento (colchão de areia) e base construída em cascalho laterítico. A estrutura apresentada difere, em alguns aspectos, dos requisitos importantes exigidos pelas normativas, dito os quais deverão ser abordados nas seções subsequentes.

Figura 9 – Análise preliminar da estrutura do pavimento.

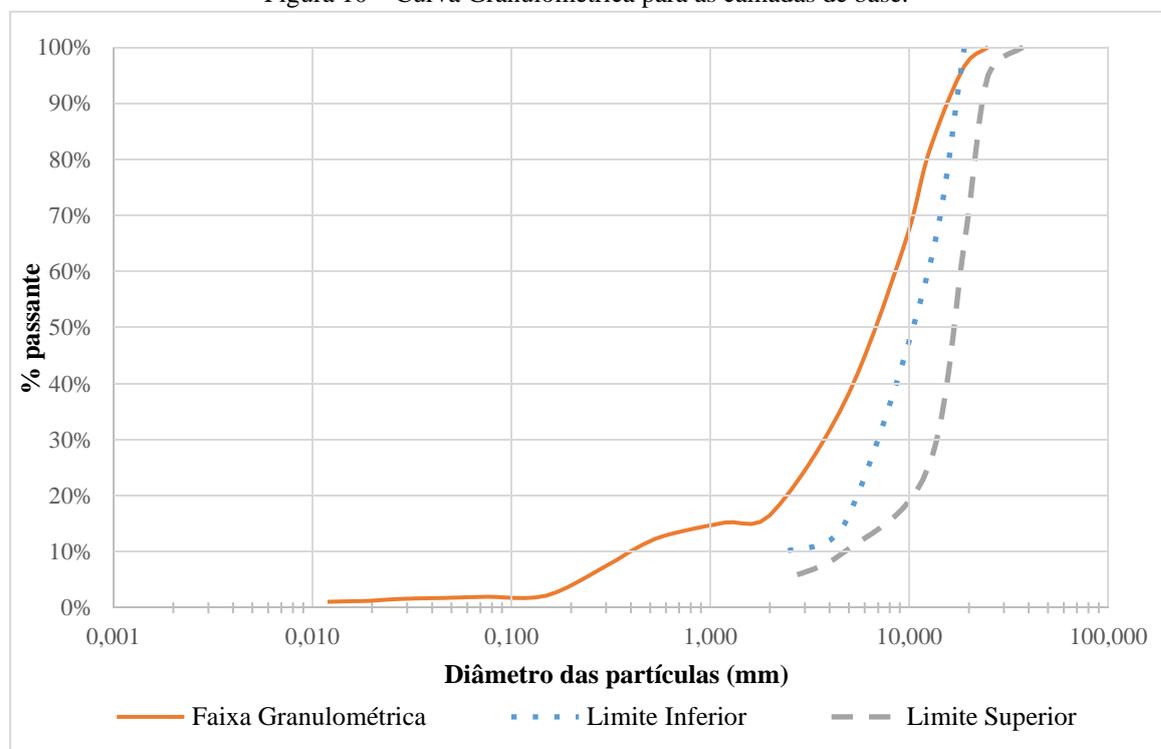
Verificando o trabalho realizado por Queiroz (2018), observou-se que o pavimento demonstra diversas manifestações patológicas direcionados a escolha dos materiais de composição. Para alcançar tais resultados, o autor realizou ensaios de granulometria para as camadas de assentamento e base, conforme mostrados na Figura 10.

Figura 10 – Curva Granulométrica para as camadas de base.

Os valores resultantes encontrados para material passante na peneira #200 (0,075 mm) foram de 5,39%, o qual, comparado com o valor limite dado na Tabela 2, deixa evidente que o solo não foi selecionado de forma a atender os parâmetros da norma para sua função. Em termos de classificação, o solo utilizado para a camada de base apresenta granulometria muito menor que o recomendado, conforme se observa pela diferença entre a posição das curvas bastante evidente.

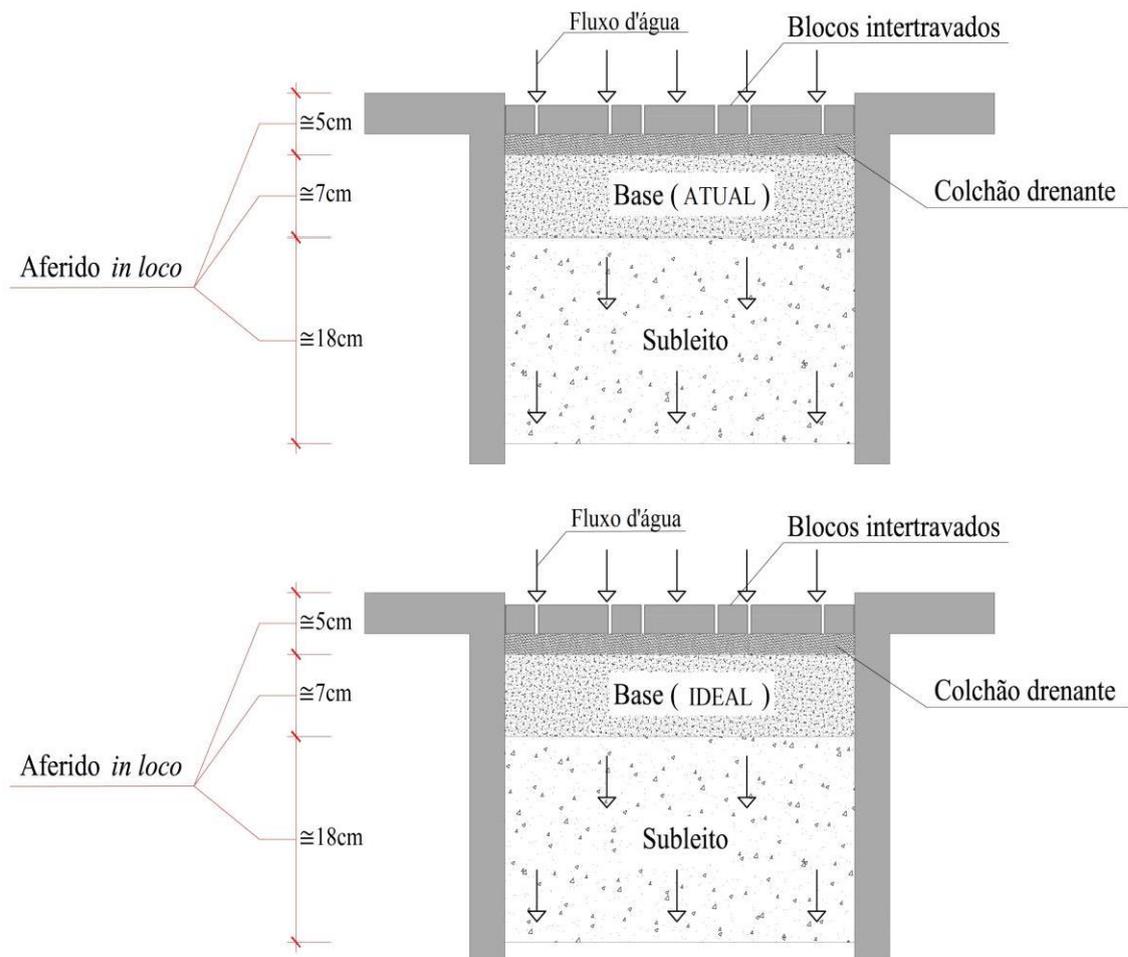
Uma vez que o pavimento apresenta diversas camadas em toda sua estrutura, foi necessário, em campo, retirar por medições e estimativas as espessuras aproximadas de cada uma delas para a construção dos pavimentos tipo. Além disso, todos os critérios que se referem as dimensões da estrutura foram preservados conforme o aferido *in loco* após investigação, uma vez que todo dimensionamento tornaria inviável a execução, devido o novo pavimento ser instalado junto ao antigo, podendo acarretar diferença de nível entre as camadas e sobressaltos no revestimento. O esquema do pavimento tipo seguiu o demonstrado na Figura 11.

Figura 11 – Representação dos modelos do pavimento *in situ* e tamanho real.

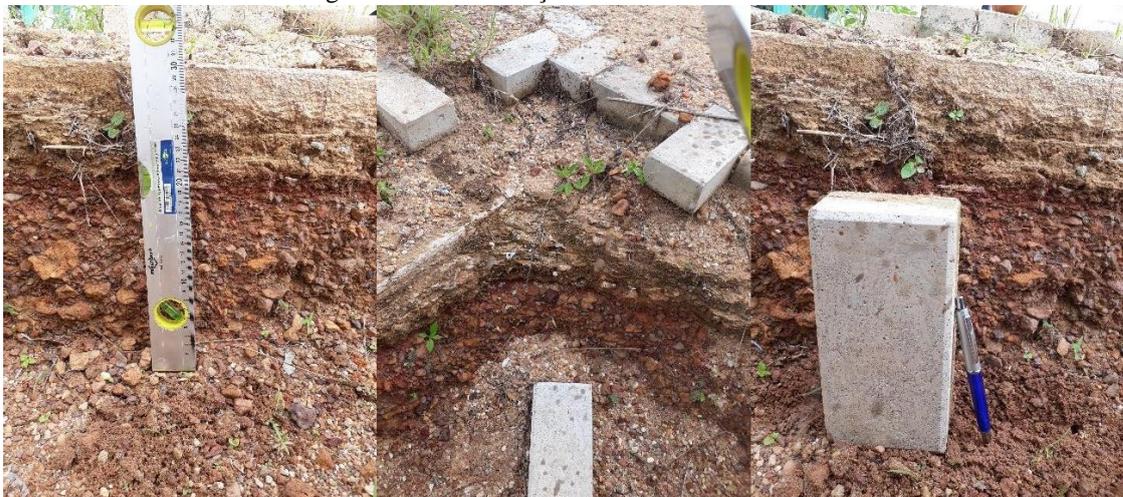
Após a execução dos ensaios para caracterização dos materiais, deu-se procedência para a execução do modelo representativo do piso intertravado sob as novas condições. Primeiramente, foram feitas análises preliminares no local de estudo para a identificação das condições geométricas do pavimento. Em campo, observou-se pedaços de calçadas de concreto que causam interferência na drenagem de forma direta, por fim, identificou de forma aproximada as dimensões das camadas, totalizando aproximadamente 5 cm para a camada de assentamento e 20 cm para camada de base, como apresentado na Figura 12.

Figura 12 – Identificação visual da área de estudo.

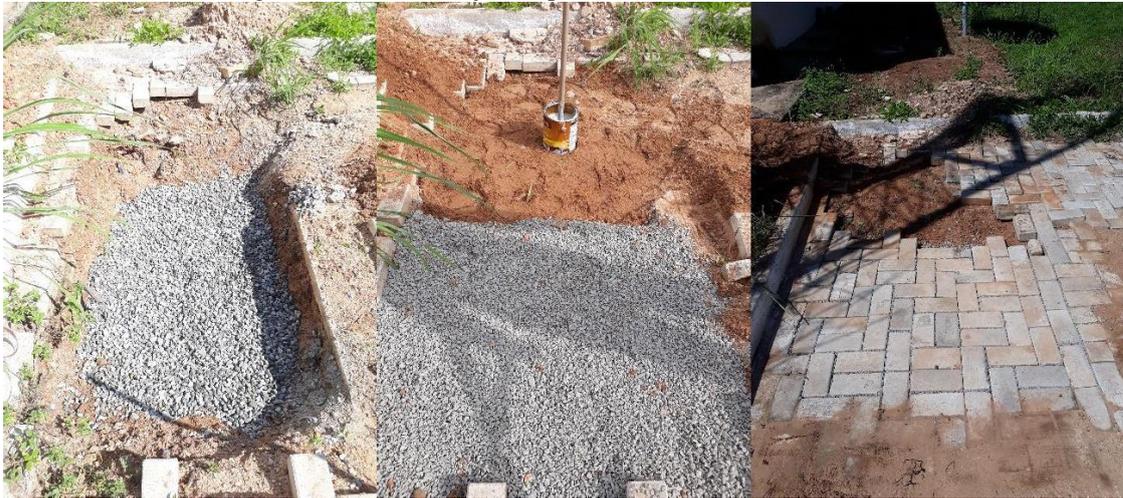
de blocos de concreto. Após feito a regularização do subleito, considerou a camada de base a cada 10 cm a realização da compactação manual, bem como no acabamento da camada de assentamento para nivelamento da superfície. Os procedimentos e resultados da construção do pavimento podem ser observados na Figura 13.

Figura 13 – Reconstrução do pavimento em blocos de concreto.

Na primeira imagem é possível observar a aplicação de brita 1 no fundo da vala, como definido para a camada de base e, posteriormente, a aplicação de brita 0 como a segunda camada de assentamento e espera para a instalação dos blocos. Finalmente, com a estrutura do pavimento pronta, os blocos estavam aptos a serem montados, ressaltando que a forma de montagem dos blocos é a mesma do restante do pavimento: em espinha de peixe.

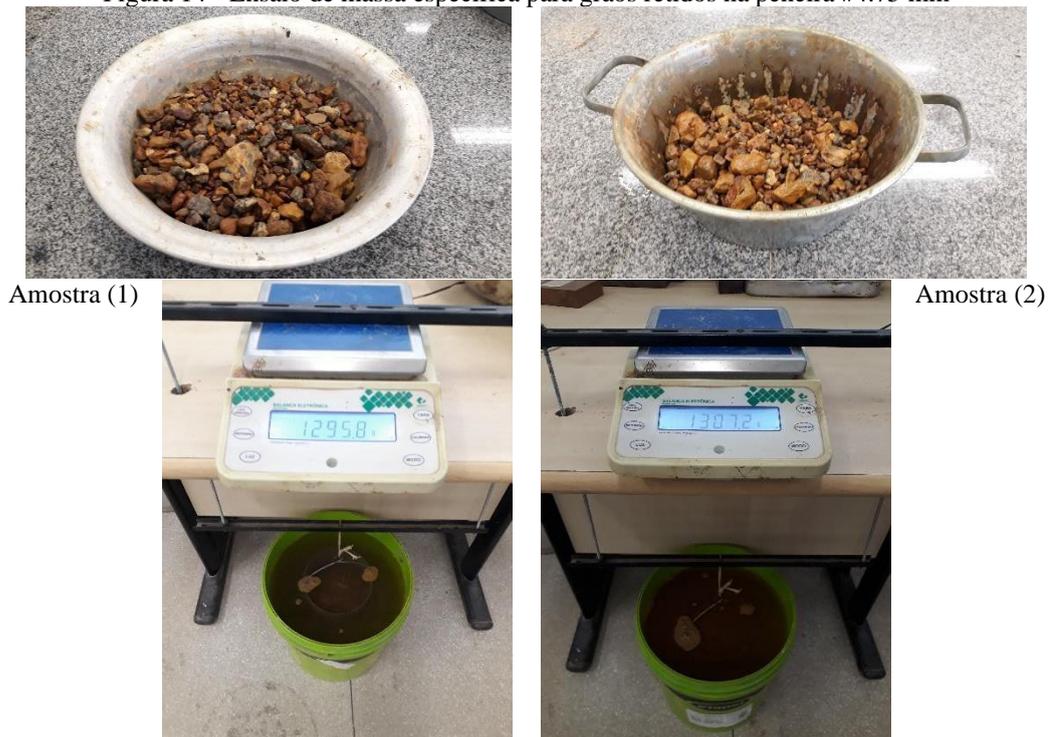
Referente ao ensaio com grãos retidos na peneira #4.8 mm, a normativa define que as amostras devem ser definidas se baseando no diâmetro dos maiores grãos e, por conseguinte, lavadas para a remoção dos finos presentes na superfície do material e secadas em estufa durante 24h, resultando numa massa inicial de aproximadamente 2 kg em estado seco. Os procedimentos ensaiados podem ser observados na normativa gente, sendo assim, as amostras preparadas para os ensaios observados na Figura 14.

Figura 14 - Ensaio de massa específica para grãos retidos na peneira #4.75 mm

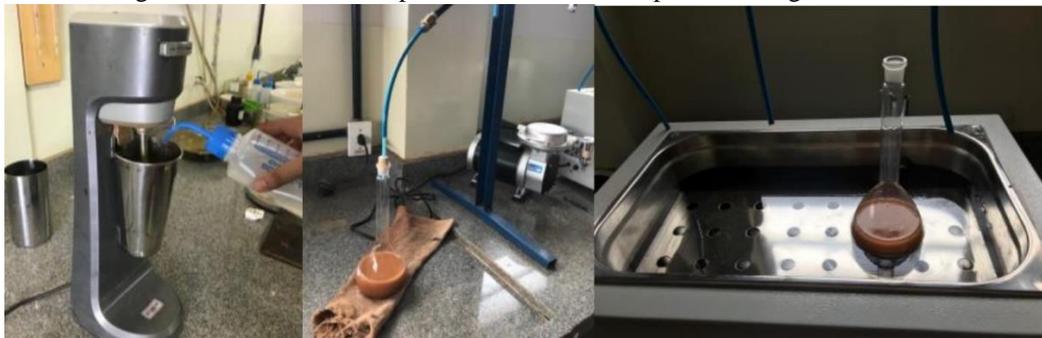
De mesmo modo, o ensaio para os grãos passantes na peneira #4.8 mm foram realizados em laboratório conforme a normativa indica. O ensaio consiste na análise da densidade do material relevando os espaços vazios preenchendo-os com água a temperatura conhecida. O procedimento é realizado por meio do bombeamento à vácuo da amostra seguida por aquecimento a uma temperatura maior que 70 °C, afim de remover as bolhas de ar presente na água do picnômetro, conforme mostrado na Figura 15.

Figura 15 – Procedimento para ensaio de massa específica dos grãos de solo.

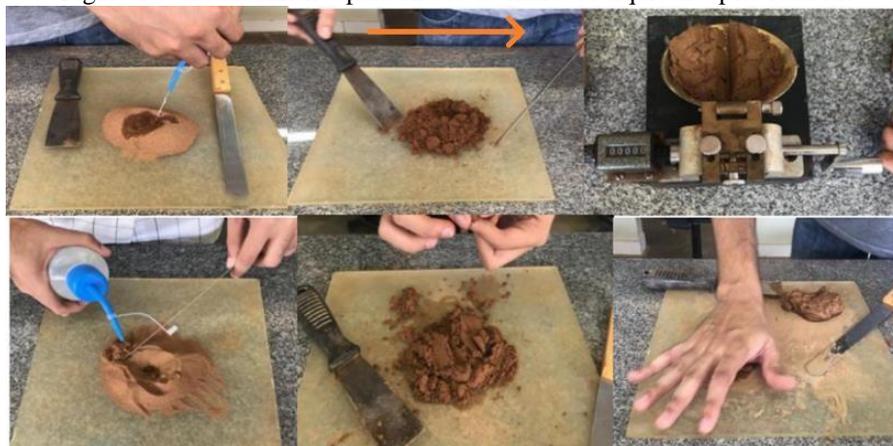
Seguindo as normativas NBR 6459 (ABNT, 1984) – Limites de Liquidez (LL) e NBR 7180 (ABNT, 1984) – Limite de Plasticidade (LP), se executou os ensaios de forma a obter os limites de Atterberg. Em conformidade com análises prévias, o solo apresentava mistura de areia, o que pode ser justificado pelo processo de carregamento do material da camada de assentamento para a base e, também, pode ser uma característica do solo, uma vez que demais ensaios apontaram para estes resultados. Logo, os resultados obtidos foram nulos para ambos os limites, pois não foi capaz de determinar o estado plástico nem líquido para o solo, sendo assim, o índice de plasticidade (LL – LP) será também nulo. Os procedimentos executados estão apresentados na Figura 16.

Figura 16 – Procedimento para ensaio de limite de liquidez e plasticidade.

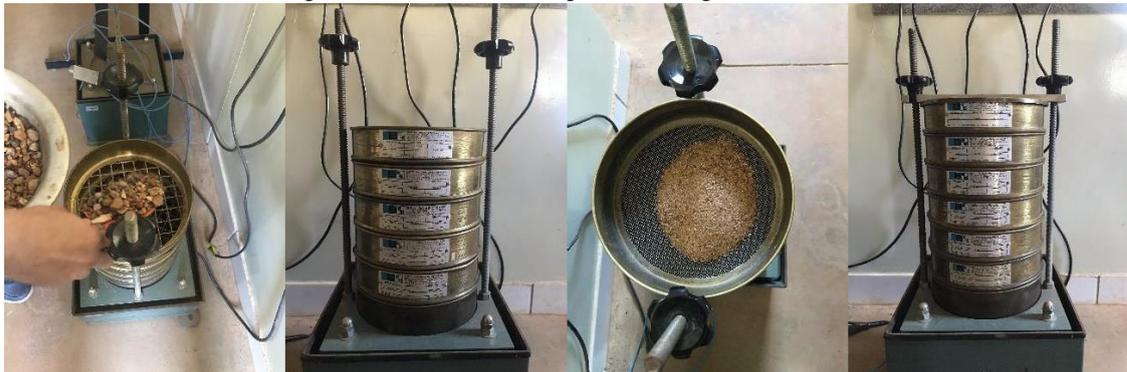
Para o peneiramento grosso é usado o material retido na peneira nº 10 de abertura nominal 2 mm, sendo necessário a lavagem e secagem em estufa para a remoção da parte fina aderida a superfície. A série de peneiras usadas foram em milímetros 25,0, 19,0, 12,5, 9,5, 4,75 e 2,0. O percentual passante na peneira nº 10 e retido na peneira nº 200 de abertura nominal 0,075 mm é utilizado para o peneiramento fino, sendo a série de peneiras utilizadas em milímetros 1,18, 0,6, 0,425, 0,3, 0,15, 0,075. O procedimento utilizando agitador mecânico pode ser observado na Figura 17.

Figura 17 – Procedimento para análise granulométrica.

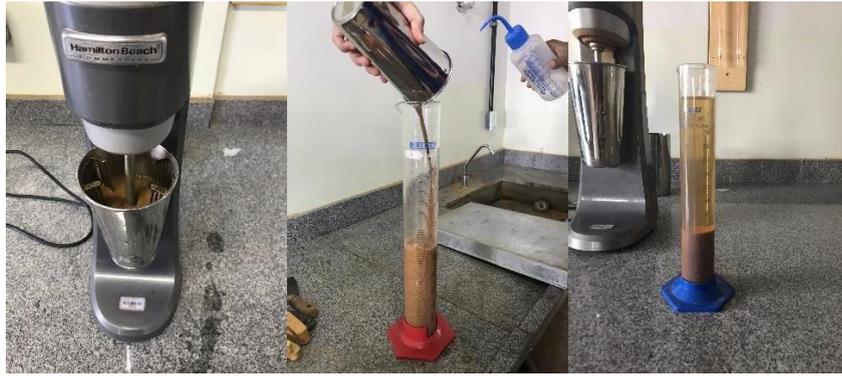
Na sedimentação é usado o percentual de solo passante na peneira nº 200, que representa as partículas mais finas, sendo necessário aplicação de métodos alternativos e de maior precisão. Em função disso, o ensaio apresentou resultados correspondentes ao esperado, apontando grande percentual de material particulado, conforme mostrado na Figura 18.

Figura 18 – Procedimento para ensaio de sedimentação.

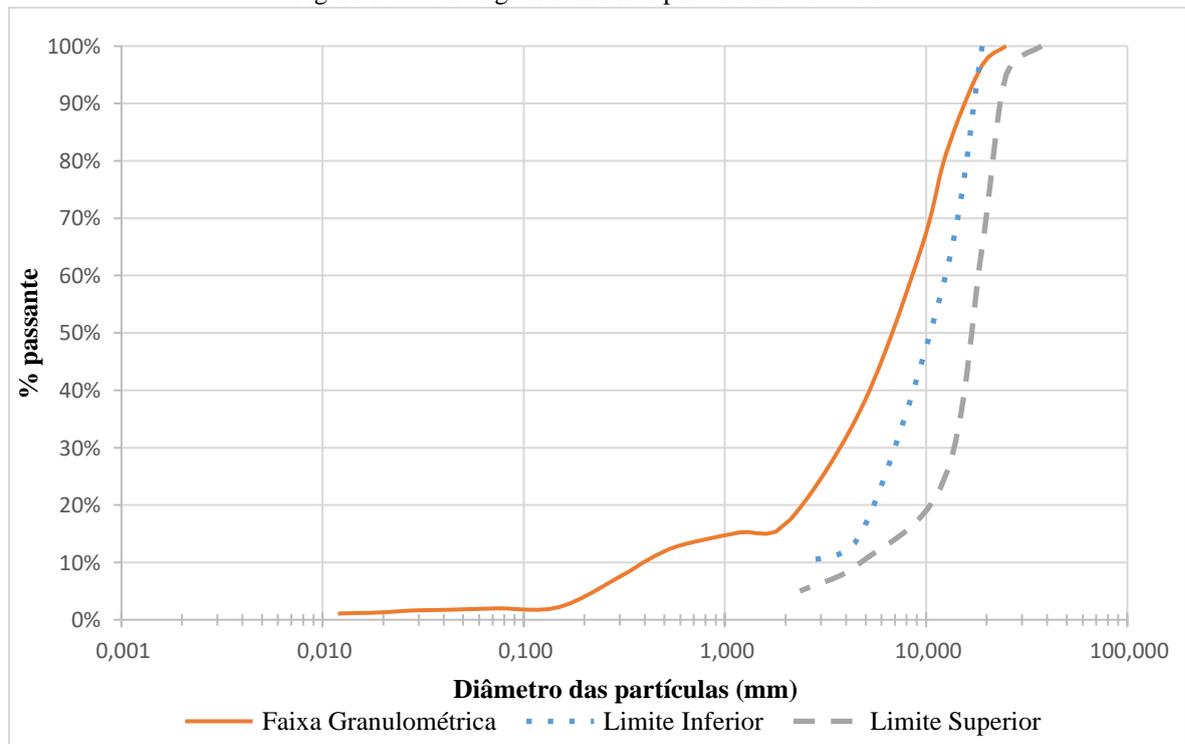
Por fim, com todas as partes componentes advindas desses ensaios é possível compor a curva granulométrica, conforme mostrado na Figura 19.

Figura 19 – Curva granulométrica para a camada de base.

Conforme citado anteriormente, seguindo a normativa de referência para todos os parâmetros obteve-se os limites aceitáveis para a faixa granulométrica. Sendo assim, pode-se observar pela curva que o material para base não se encaixa nos requisitos normativos, propondo assim que a disposição granulométrica como um dos maiores problemas de funcionamento do sistema.

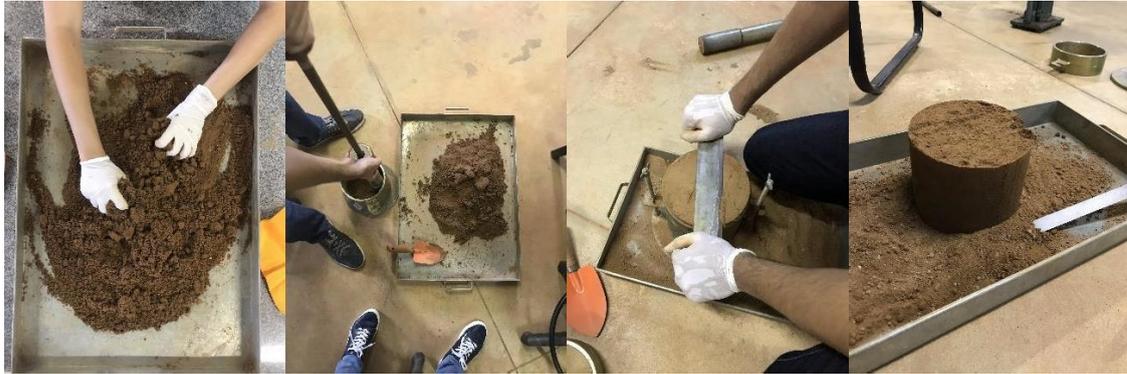
Figura 20 – Ensaio de compactação.

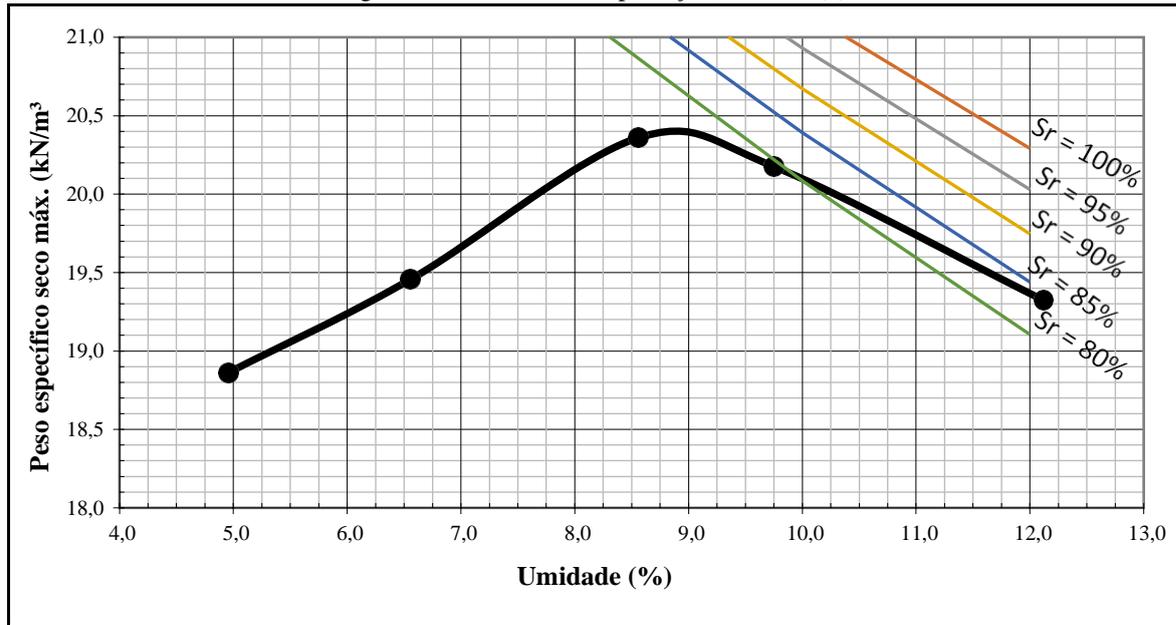
A umidade ótima serve como parâmetro para outros ensaios, dos quais podemos citar o CBR ou ISC (Índice de Suporte Califórnia) e será apresentado posteriormente. Sendo assim, finalizados os ensaios, os resultados encontrados são apresentados na Figura 21.

Figura 21 – Curva de compactação, amostra (1).

Após analisado os resultados das duas amostras a umidade ótima encontrada a partir da média foi de 8,7% que corresponde a um peso específico seco de 20,42 kN/m³. Em solos arenosos, a umidade ótima tende a ser menor pelos efeitos intensificados da poropressão aplicado em correspondência ao valor do peso específico seco máximo; inerente a isso, se pode observar que a saturação do solo se encontra abaixo de 80% nesse estado ótimo, ou seja, para altos níveis de concentração de água o solo tende a perder sua resistência de forma acentuada, sendo uma grande desvantagem para uso o qual ele está aplicado.

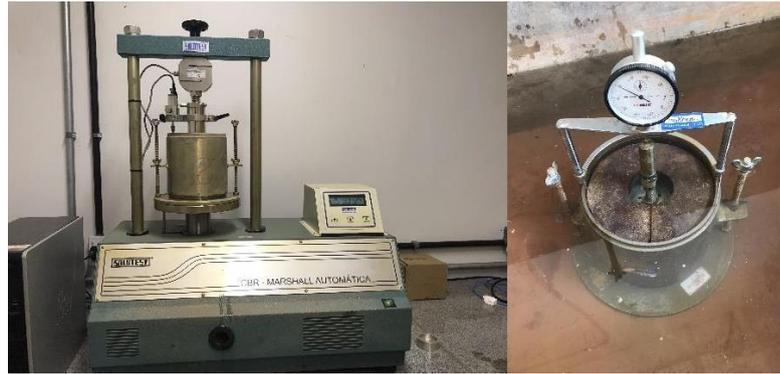
Figura 22 – Procedimento para o ensaio de CBR.

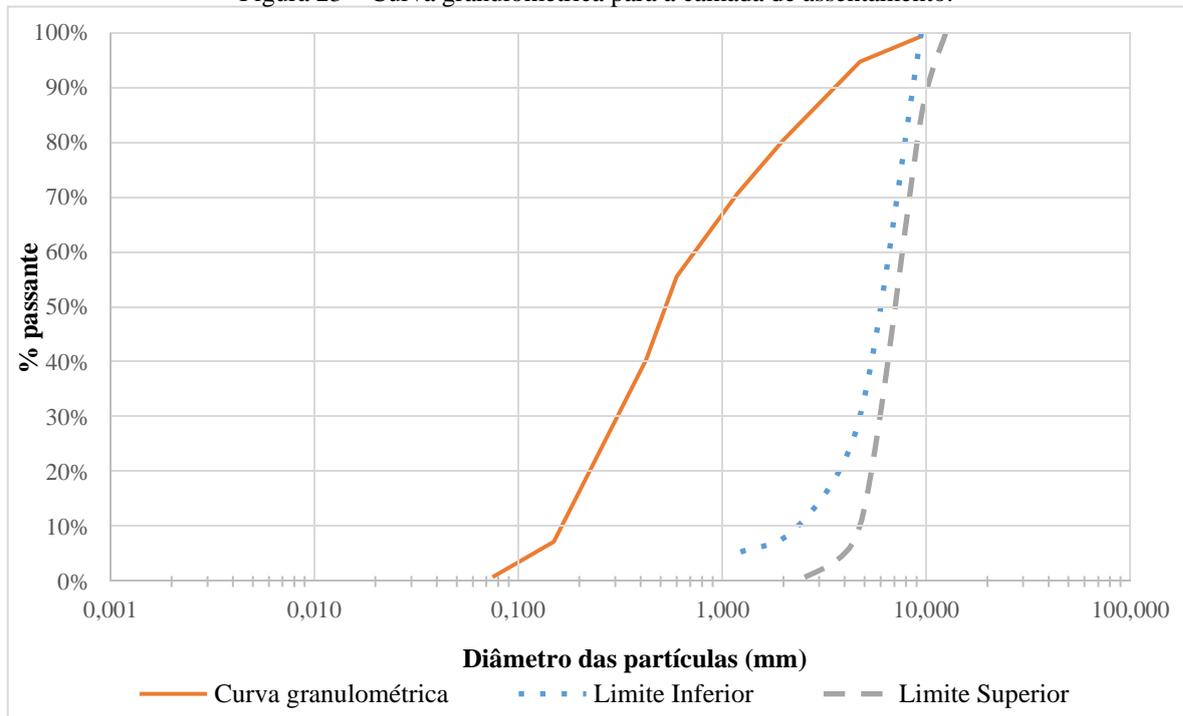
Figura 23 – Curva granulométrica para a camada de assentamento.

À primeira vista pode-se observar que a faixa granulométrica não é compatível com o exigido pela norma. Ainda assim, o percentual passante pela peneira de abertura 0,075 mm se deu dentro da faixa estabelecida. Contudo, em análise geral, o material se desqualifica para o seu uso, pois como já ressaltada, a distribuição dos grãos influencia diretamente na aceitabilidade do solo às exposições a chuva, sendo então necessário a aplicação de outras alternativas em sua composição.

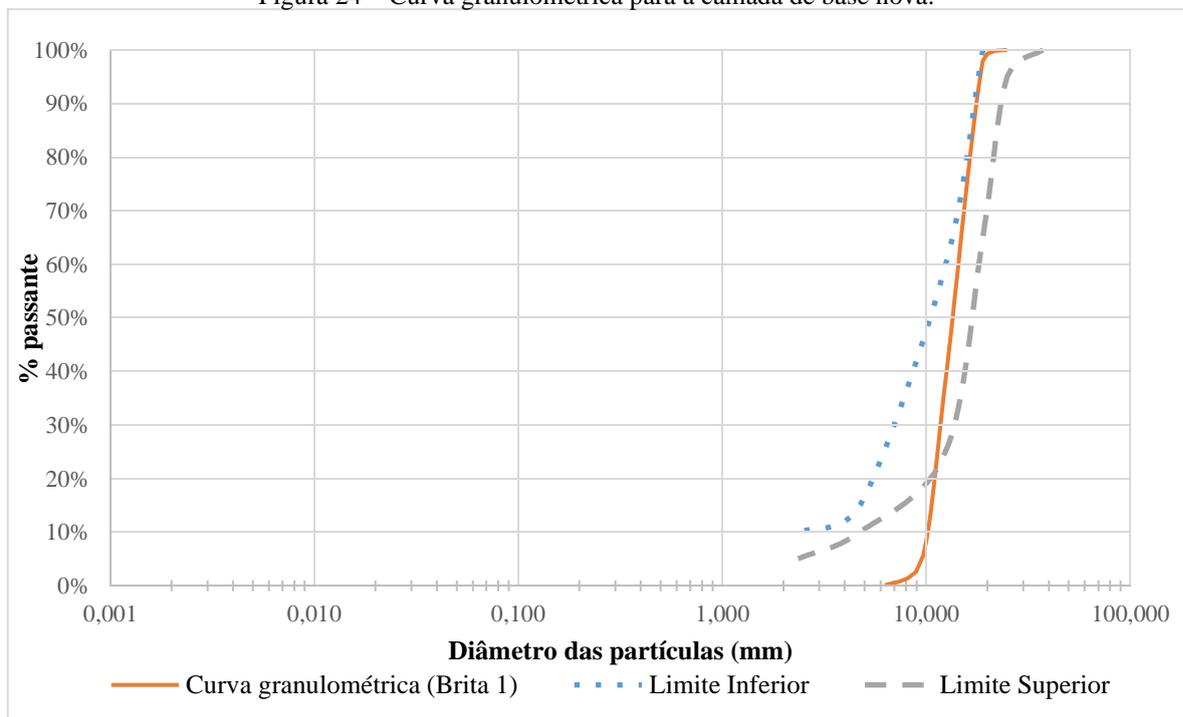
Figura 24 – Curva granulométrica para a camada de base nova.

Para a camada de base, a curva granulométrica apresentou sua maior parte inclusa na nos limites estabelecidos pela norma, apenas a parcela inferior da curva apresentou

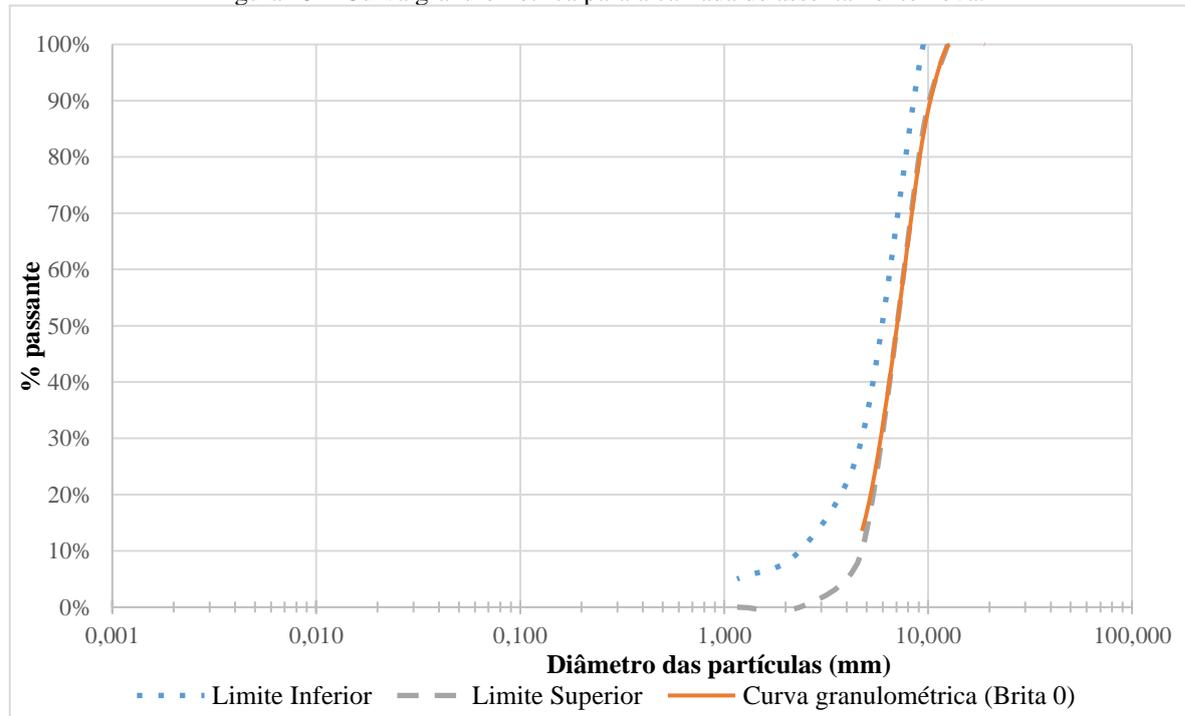
Figura 25 – Curva granulométrica para a camada de assentamento nova.

Observando a curva para a camada de assentamento é possível entender que o material utilizado se encaixa bem no limite superior segundo os critérios normativos. Todavia, é interessante ressaltar que o intervalo é bem menor se comparado com a base, sendo sensato considerar que a norma é bem mais rígida com essa camada.

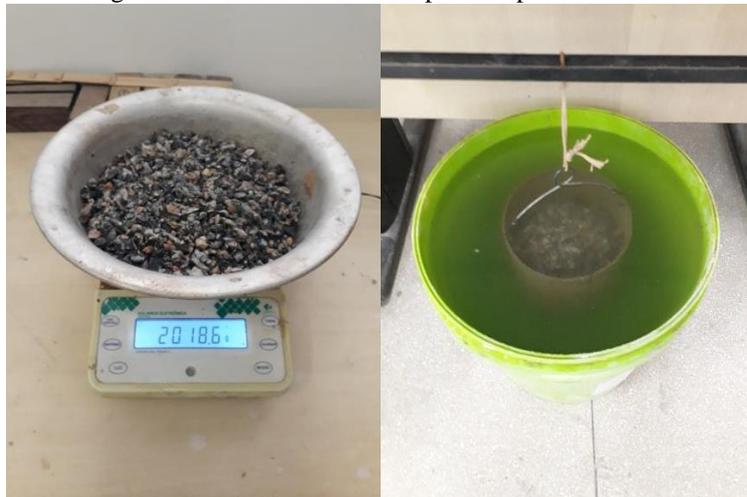
Figura 26 – Ensaio de massa específica para brita 0 e 1.

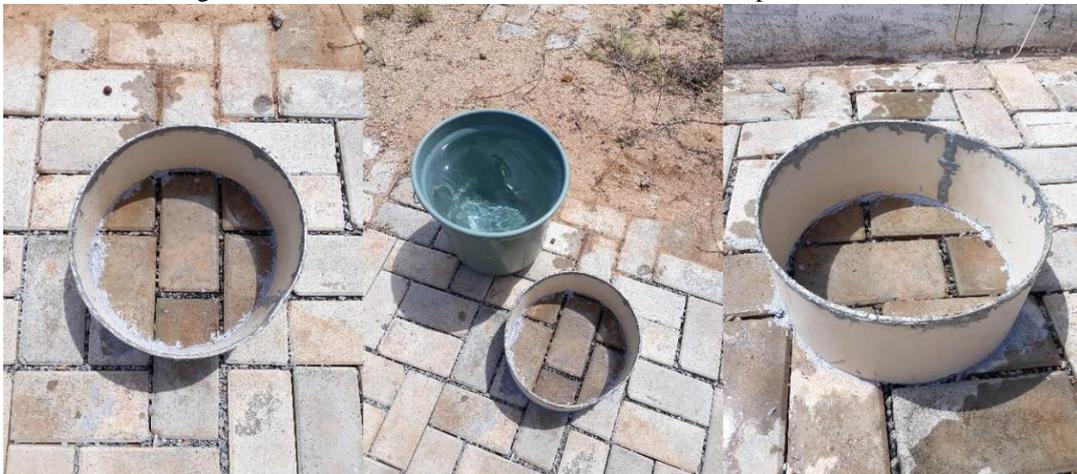
O ensaio segue as indicações da ASTM C1701 (2017) com o uso de um tubo com diâmetro de 300 mm e considerado o ensaio de teste para identificar o nível de infiltração do pavimento. Foi feita a vedação da base do cilindro para evitar a dispersão da água pelas laterais ou pelas deformidades das superfícies, apresentando perdas mínimas. Por conseguinte, com a aplicação da água com o auxílio de um balde, anotou-se o tempo de infiltração até as condições da superfície não apresentarem nenhuma lâmina d'água. Dito isso, os procedimentos ensaiados podem ser observados na Figura 27.

Figura 27 – Procedimento de ensaio de coeficiente de permeabilidade.
