ANÁLISE DE RISCO CONTRA INCÊNDIO E PÂNICO:
ESTUDO DE CASO NO TERMINAL INTEGRADOR DE PORTO NACIONAL - TO

Monografia apresentada à UFT – Universidade Federal do Tocantins – Campus Universitário de Palmas para obtenção do título de Engenheira Civil, sob orientação do Prof. Esp. Antônio Carlos da Silva Júnior.

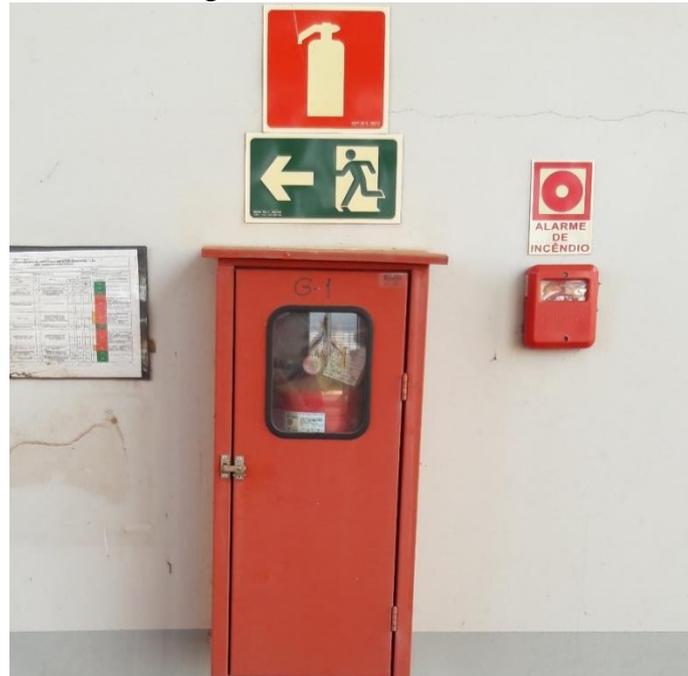
Figura 6 – Extintor do Gate

Identificou-se um acionador manual do sistema de detecção e alarme de incêndio, e o alarme sonoro. O mesmo está bem situado e identificado na edificação, conforme mostra a Figura 6.

Segundo a Norma Técnica N° 14 (2010) a distância máxima a ser percorrida por uma pessoa, em qualquer ponto da área protegida até o acionador manual mais próximo, não deve ser superior a 30 metros. Sendo atendida, já que a distância máxima até o acionador é de 24,30 m.

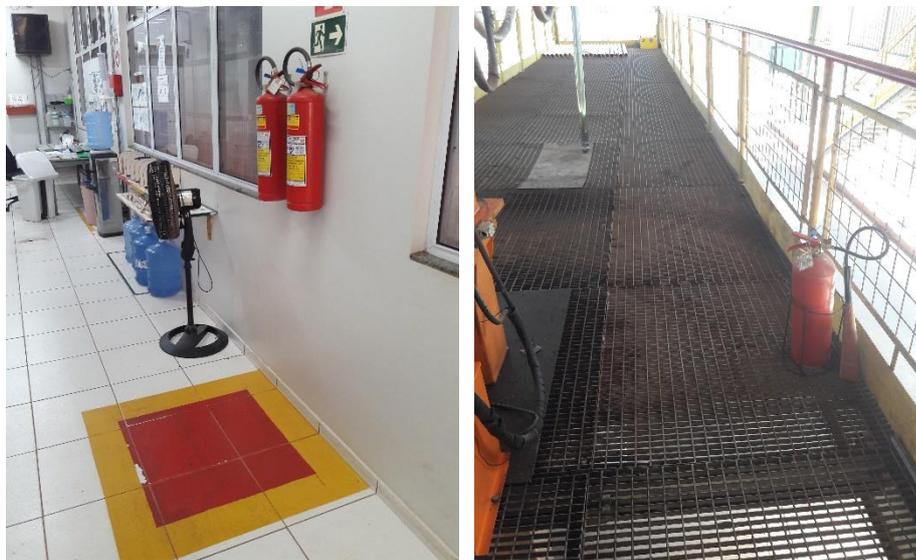
Figura 8 – Extintores distribuídos no piso superior da classificação

No piso superior há 3 extintores, 2 de pó químico classe ABC de 6 kg que fica na sala de classificação e 2 de dióxido de carbono (CO₂) classe BC de 6kg estão no mezanino, próximo ao calador. Apenas um dos extintores no mezanino não está adequadamente instalado, não possui a placa fixa de identificação e sinalização no piso. Segundo a Norma Técnica N° 16 (2010) o suporte de piso pode estar instalado sobre o piso acabado, desde que permaneça apoiado em suporte apropriado e afixado ao solo, com altura recomendada entre 0,10 m e 0,20 m do piso. A Figura 8 mostra alguns extintores do piso superior.

Todos os extintores se encontram preservados, apresentando todos os lacres de inviolabilidade intactos, além de selos de segurança compulsória emitidos pelo INMETRO, estando dentro de seus prazos de validade, pressões adequadas, sem danos físicos ou mecânicos e os quadros de instruções se encontram perfeitamente legíveis. A quantidade instalada atende o perímetro por área e distância percorrida exigida por norma já citada anteriormente.

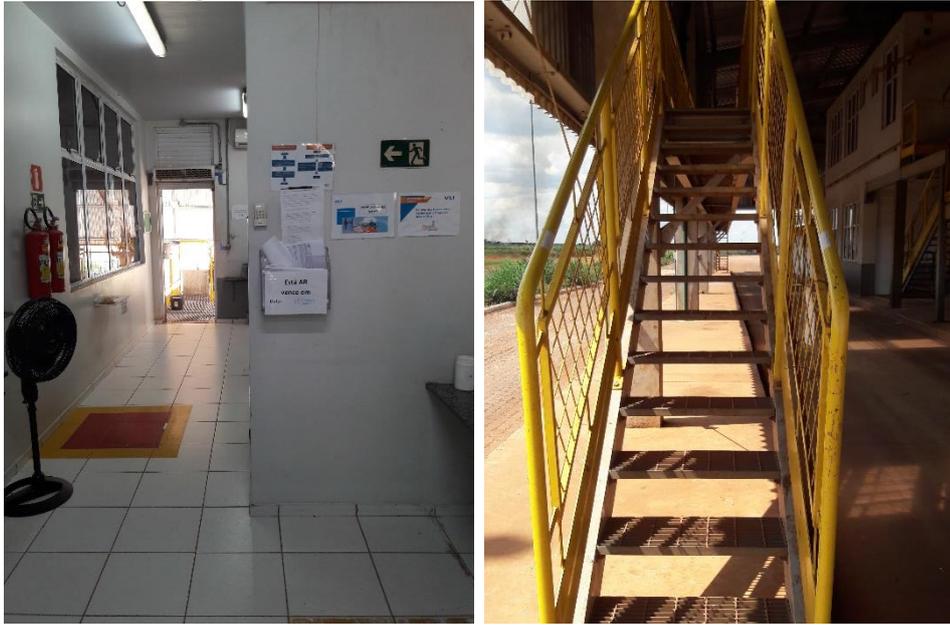
Figura 9 – Saídas de emergência da classificação

O segundo pavimento possui uma saída de emergência com largura de 90 e a porta abre no sentido do trânsito de saída. As escadas de acesso têm 97 cm de largura, admitido para edificações com população igual ou inferior a 50 pessoas, tendo também corrimão e guarda corpo. A Figura 9 mostra a saída da sala da classificação e a escada de fuga.

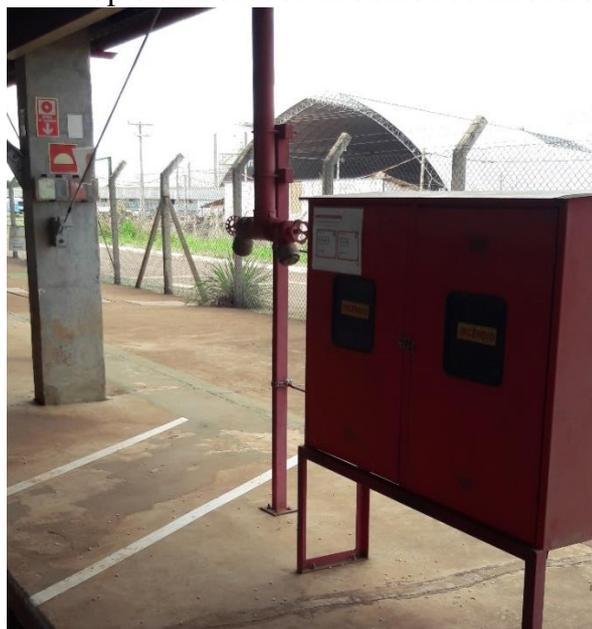
Figura 11 – Hidrante duplo e acionador da bomba de incêndio na classificação

Foi averiguado que as ferramentas estão em bom estado e em quantidade adequada. As mangueiras estavam em bom estado de conservação e bem guardadas. As reduções, bicos e chaves de engate rápido não continham sinais de irregularidade. Além disso, os próprios colaboradores colocaram um kanban que auxilia a identificar a situação normal e anormal em relação a quantidade de ferramentas necessárias dentro do hidrante.

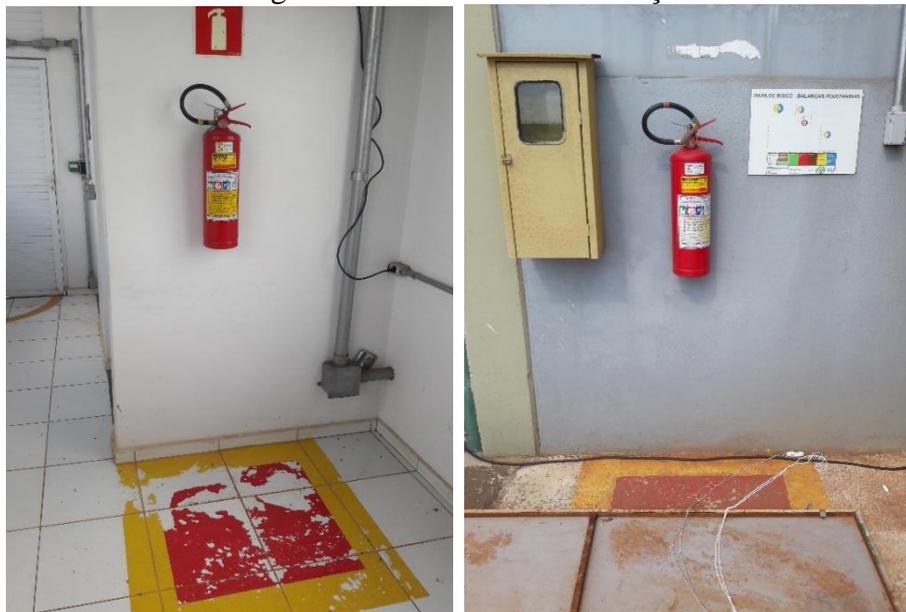
Figura 12 – Extintores da balança

A edificação possui dois extintores portáteis, um de pó químico classe ABC de 6 kg na sala de controle e outro de pó químico classe ABC de 6 kg na parte externa. Os extintores estão devidamente instalados e preservados, com lacres de inviolabilidade intactos, selos de segurança do INMETRO no seu prazo de validade, os quadros de instruções se encontram legíveis. Além de possuírem etiqueta de identificação colocada pelos colaboradores para auxiliar no seu controle de manutenção. Existe uma quantidade de extintores e classes suficiente para atender as necessidade e riscos existentes. A Figura 12 mostra os extintores da balança.

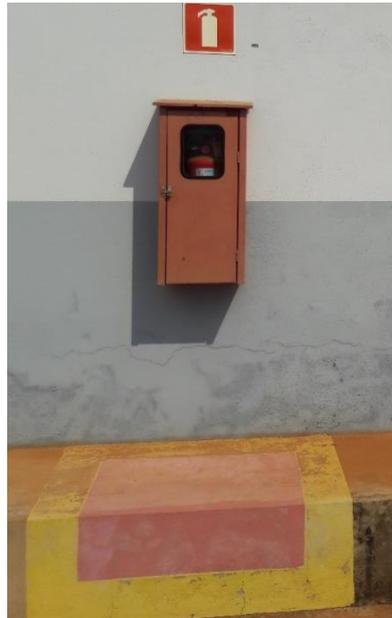
Figura 13 – Extintor do banheiro dos motoristas

Entre a classificação e a balança possui um banheiro para uso dos caminhoneiros enquanto aguardam serem chamados para pesagem. Este possui um extintor de pó químico classe ABC de 6 kg, conforme mostra a Figura 13. O mesmo também está com todos os padrões adequados.

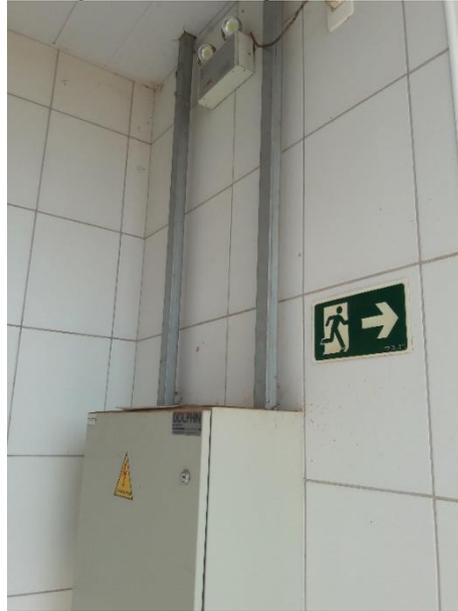
Figura 14 – Sinalizações e iluminação do banheiro dos motoristas

A Figura 14, mostra um ponto de iluminação de emergência, placa que indica o sentido de saída e sinalização de alerta de risco de choque elétrico em um painel localizado no banheiro dos motoristas. O extintor deste local está bem sinalizado com placa e pintura no piso.

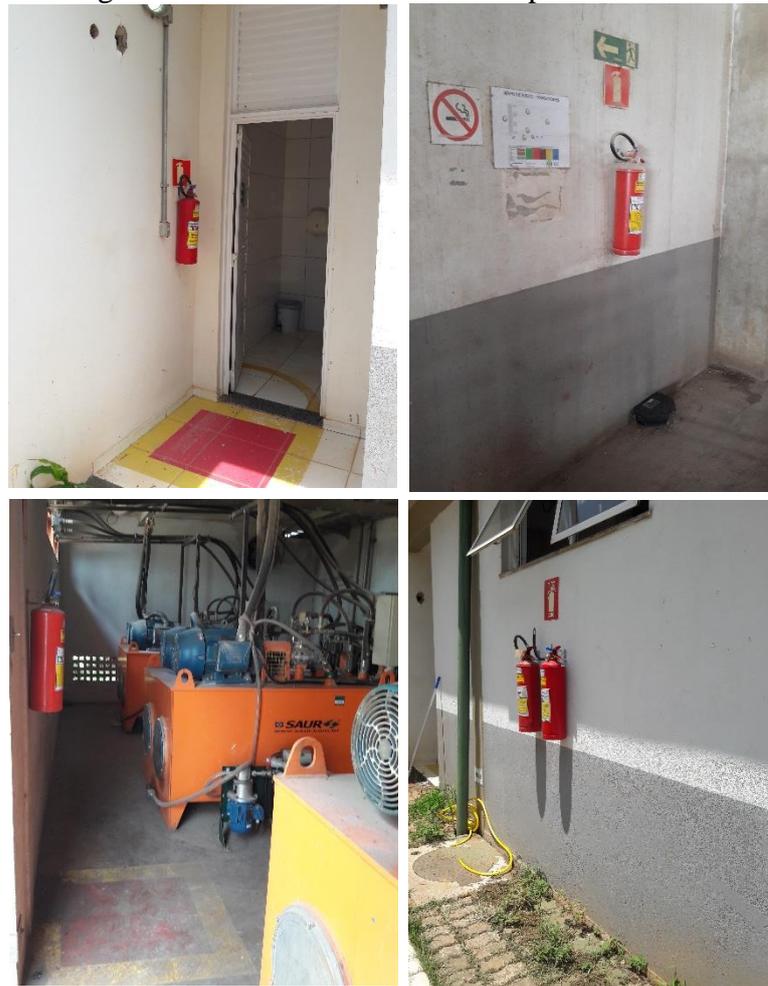
Figura 15 – Extintores distribuídos pelo tombador

Em toda edificação foram encontrados 17 extintores portáteis, todos eles são de pó químico classe ABC de 6 kg. Na sala de unidades hidráulicas havia 1 extintor, em frente ao banheiro há 1, e no lado externo das paredes do tombador tinham 3 distribuídos. No pátio onde estão os tombadores, em cada lado da sua parte interna, possuem 6 extintores, ao todo são 12. A Figura 15 mostra alguns extintores do tombador.

Todos os extintores encontram-se fixados a parede e com a placa de sinalização instalada corretamente, a uma altura entre 1,70m a 1,80m do piso, medindo de sua parte inferior. Todos encontram-se devidamente instalados e preservados, com lacres de inviolabilidade intactos, selos de segurança do INMETRO no seu prazo de validade e os quadros de instruções se encontram legíveis e a quantidade instalada é suficiente para a área e atende os tipos de riscos de incêndio segundo a Norma Técnica N° 16 (2010). Além de não apresentarem danos físico ou mecânicos, e de todos possuírem etiqueta de identificação colocada pelos colaboradores que auxilia no controle de inspeção.

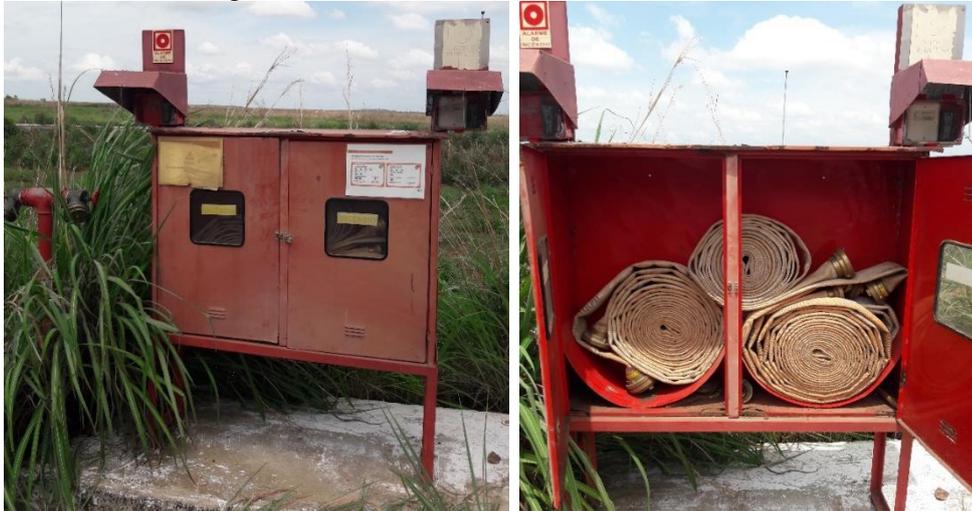
Figura 16 – Hidrante na entrada do tombador

Técnica N° 14 (2010) diz que preferencialmente os acionadores manuais devem ser localizados junto aos hidrantes.

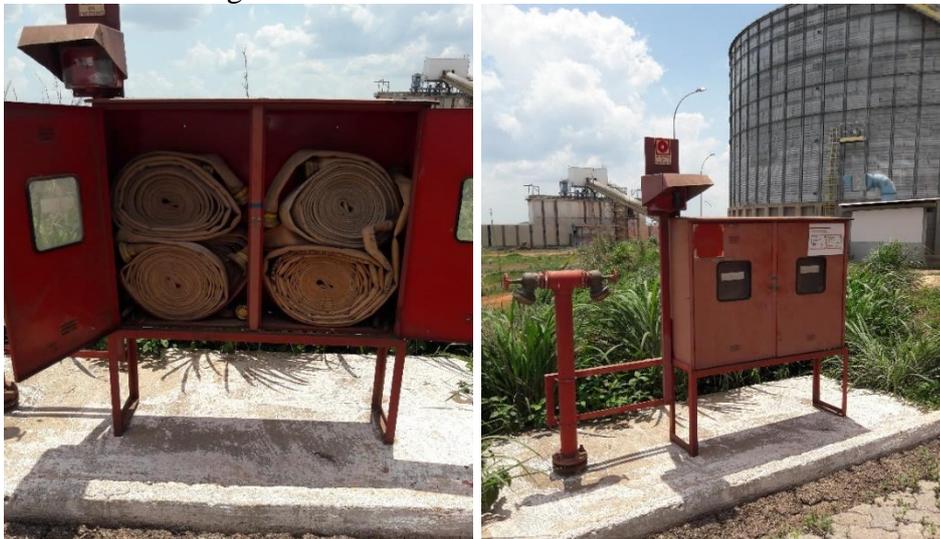
Figura 17 – Hidrante na saída do tombador

E o hidrante localizado na saída do tombador, possui junto a ele o acionador manual do alarme de incêndio, conforme mostra a Figura 17.

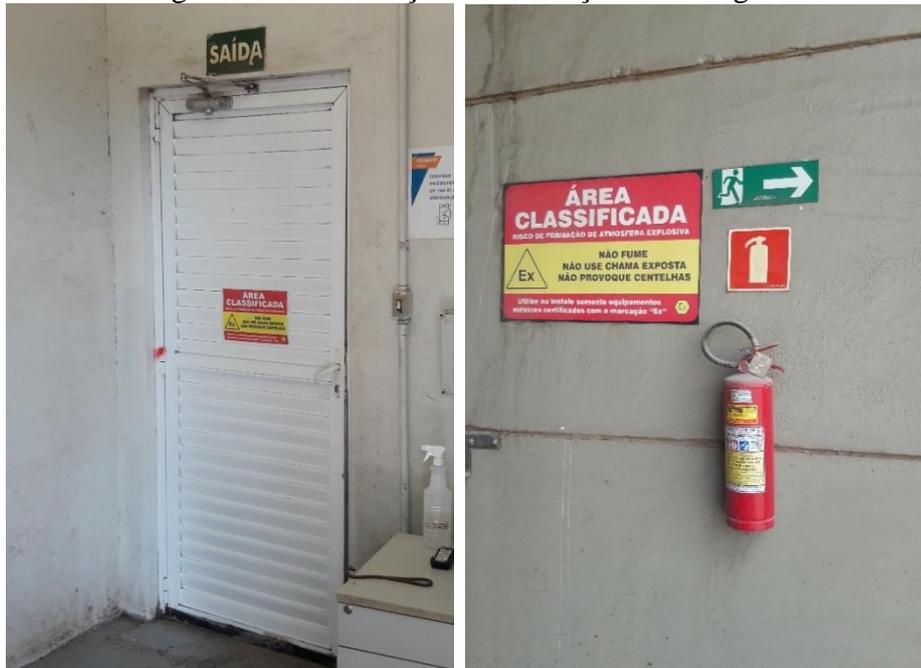
Figura 18 – Sinalização e iluminação de emergência

No pátio existem placas indicando a direção da rota de saída, conforme mostra a Figura 18.

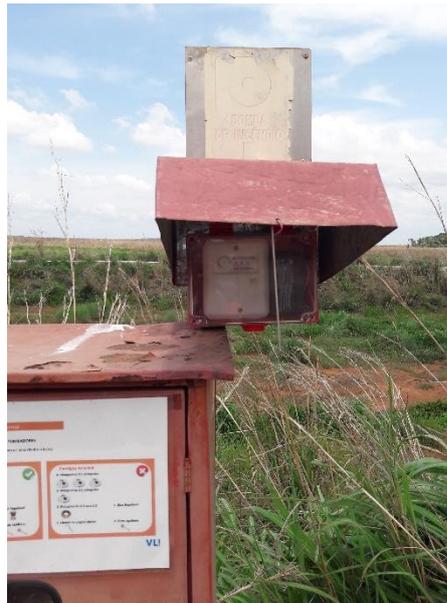
Figura 19 – Acionamento da bomba de incêndio

Os hidrantes estão bem sinalizados e possuem as placas do acionador manual do alarme de incêndio, mas a placa do acionamento da bomba de incêndio, no hidrante de entrada do terminal já está desgastada e quase imperceptível, como mostra a Figura 19. Sendo necessário realizar a substituição da sua placa de identificação.

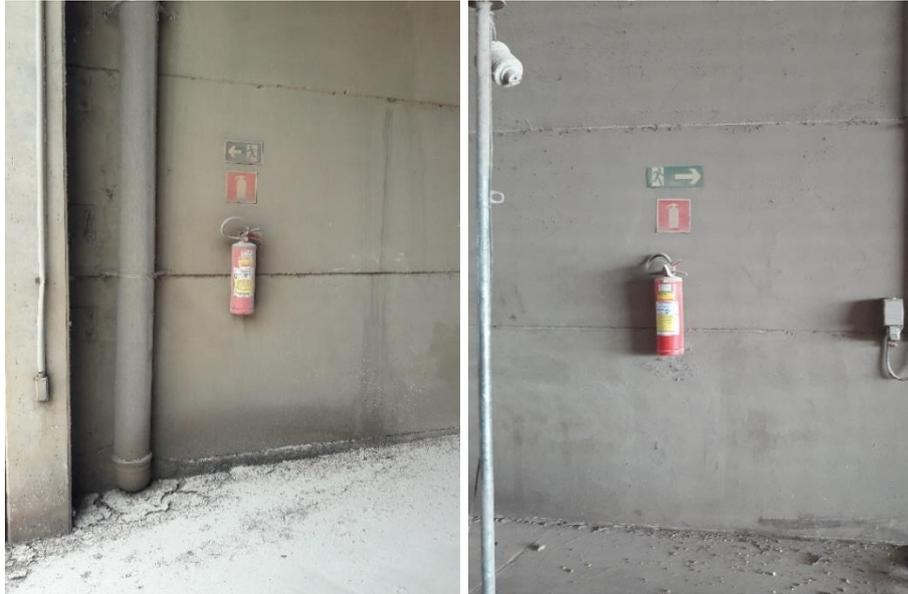
Figura 20 – Extintores do tombador sem pintura no piso

Em relação a sinalização dos extintores, todos eles possuem a placa obrigatória que respeita as diretrizes de norma, porém a pintura no piso não foi identificada na maioria dos extintores da parte interna do pátio do tombador. Detectou-se que em certos pontos eles já tiveram a pintura, mas a mesma estava muito desgastada e imperceptível como mostra a Figura 20.

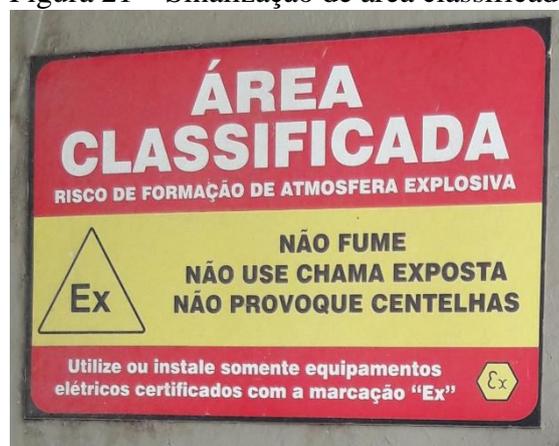
Figura 21 – Sinalização de área classificada

Há sinalização complementar espalhada pelas paredes do tombador, para alertar as pessoas quanto risco de formação de atmosfera explosiva, conforme mostra a Figura 21. Além disso, parte elétricas também estão sinalizados alertando o risco de choque.

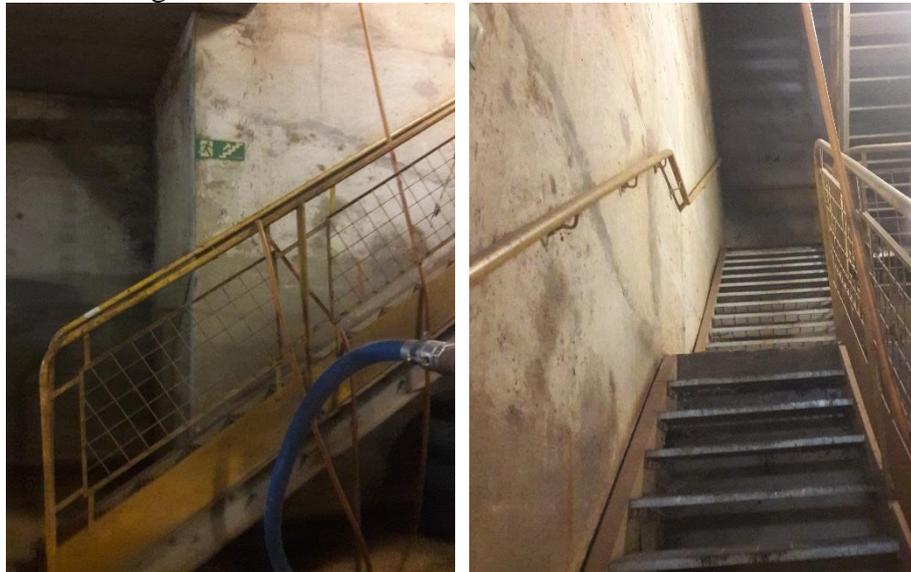
Figura 23 – Escadas no túnel e torre de transferência

Todas as escadas que dão acesso aos túneis e a torre, possuem 1,40 m de largura. Contendo guarda corpo e corrimão nos dois lados com altura de 1,3 m, respeitando os parâmetros de altura da Norma Técnica N° 8 (2010) para escadas com largura superior a 1,2 m. Elas estão dotadas de placas que indicam o sentido de fuga pelo interior das escadas. A Figura 23 mostra as escadas nos túneis.

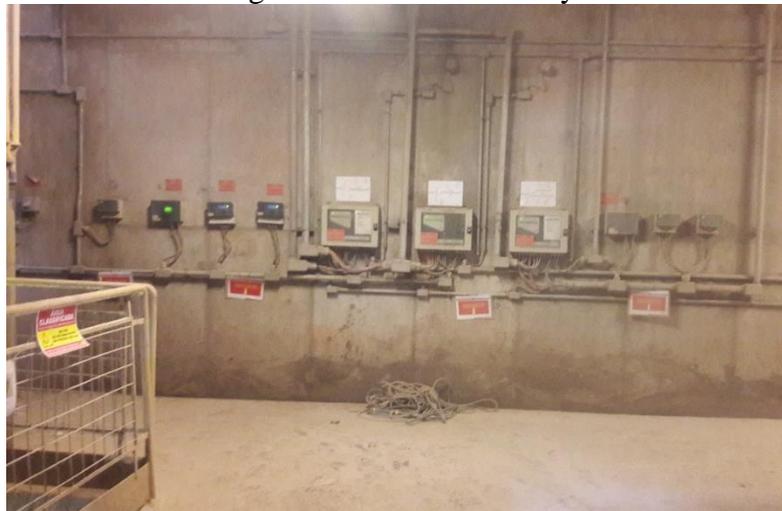
Figura 24 – Sistema Firefly

Os túneis e a torre de transferência possuem um sistema de detecção de faíscas e sistema de supressão rápida, chamado Firefly como mostra a Figura 24. Segundo informações do técnico responsável, quando esse sistema é acionado ele emite um alerta para uma sala de controle do terminal, onde os colaboradores acionarão o alarme de incêndio.

O Sistema Firefly é insensível à luz do dia, pois realiza a detecção de ondas infravermelhas. Os detectores são configurados para detectar todas as fontes de ignição perigosas, tais como partículas quentes, faíscas e chamas. A Firefly oferece uma ampla gama de soluções para prevenção e proteção contra incêndios nessas áreas de alto risco (FIREFLY AB, 2019).

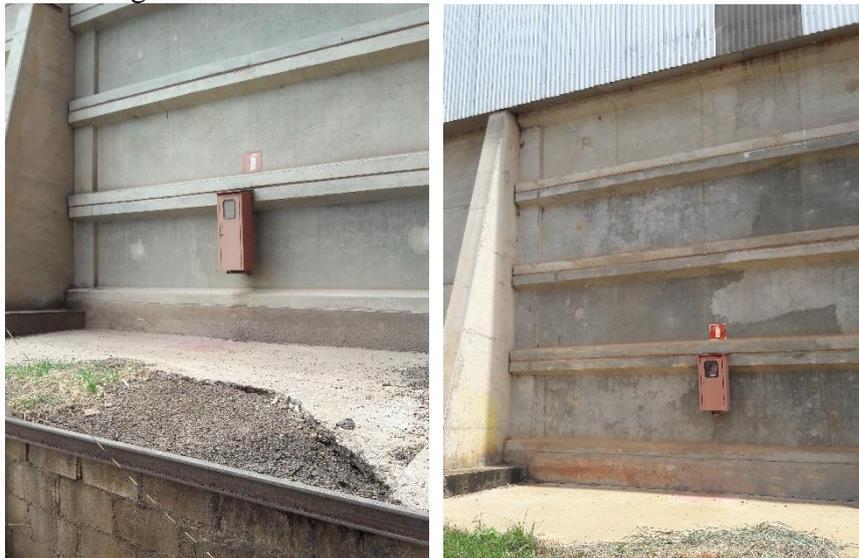
Figura 25 – Extintores no lado externo do armazém

Ao todo foram encontrados 6 extintores portáteis na parte externa do armazém, todos eles de pó químico classe ABC de 6 kg. Na lateral de cada portão contém 2 extintores, conforme mostra a Figura 25. Todos os extintores encontram-se fixados a parede e com a placa de sinalização instalada corretamente.

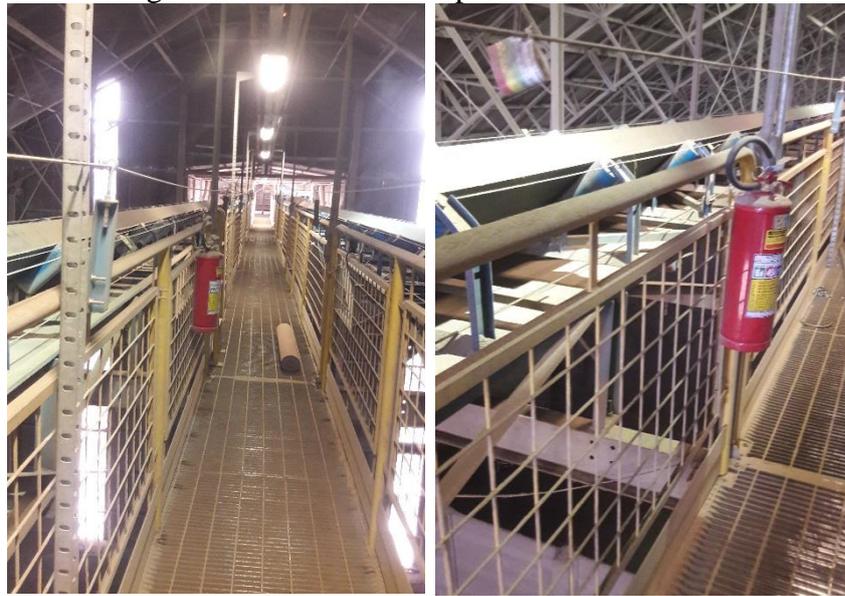
Figura 26 – Extintores na passarela do armazém

Dentro do armazém haviam mais 3 extintores portáteis distribuídos ao longo da passarela, conforme mostra a Figura 26. Porém, não continham a sinalização de identificação, que por norma é obrigatório.

Os extintores do armazém estão preservados, com lacres de inviolabilidade intactos, selos de segurança do INMETRO no seu prazo de validade e os quadros de instruções se encontram legíveis e a quantidade instalada é suficiente para a área e atende os tipos de riscos de incêndio. Além de não apresentarem danos físico ou mecânicos.

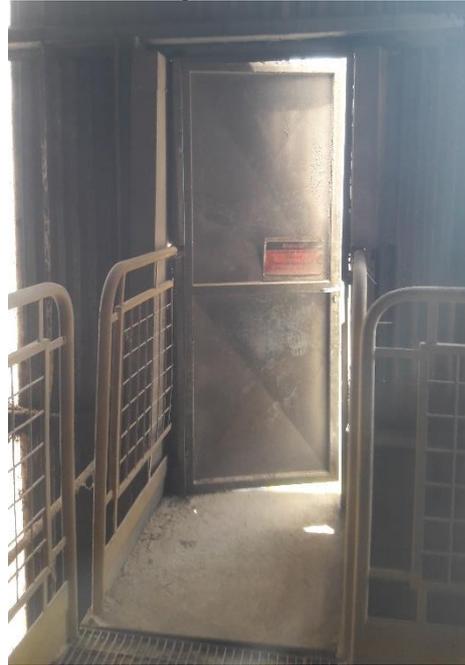
Figura 27 – Saída de emergência do armazém sem sinalização

Estando na passarela, a rota de fuga se dá através das escadas de acesso. Entretanto, não foram encontradas placas que orientam o sentido da rota de saída e a porta de acesso não continha placa ou a iluminação de emergência, conforme mostra a Figura 27. Além disso não foi encontrado placa que indica o sentido de fuga no interior das escadas. As escadas e passarela são dotadas de guarda corpo e corrimão nos dois lados com altura de 1,3 m atendendo a Norma Técnica N° 8 (2010).

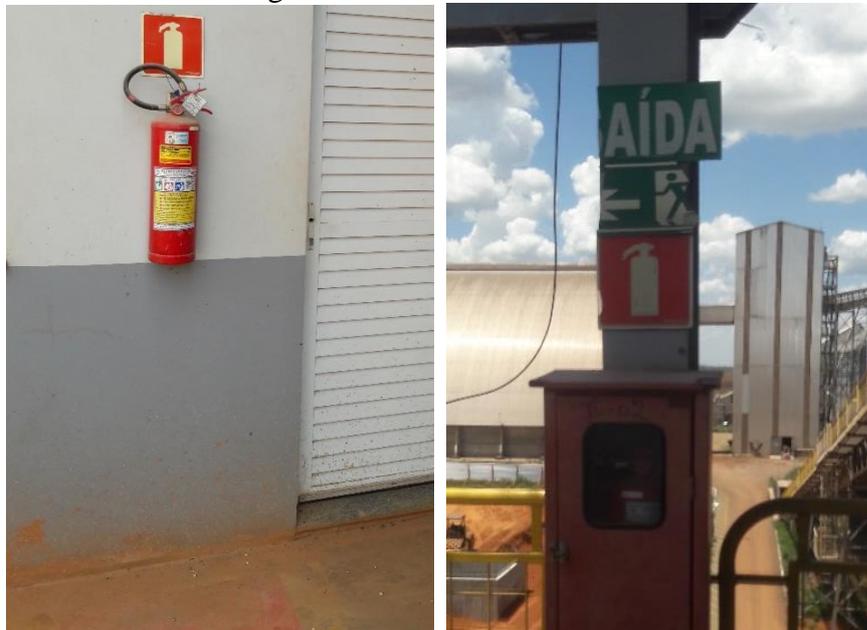
Figura 28 – Extintores da tulha

Todas as áreas da tulha são atendidas com extintores. Ao longo da edificação estão distribuídos 35 extintores portáteis todos eles de 6 kg, no qual apenas um é de dióxido de carbono (CO₂) classe BC e os demais são de pó químico classe ABC. Eles estão instalados no chão ou parede através de suporte de acordo as exigências para sua instalação. Alguns extintores na passarela de acesso aos vagões e na cobertura, estavam sem a placa obrigatória de identificação, algumas danificadas ou a mesma já não estava legível, os demais estavam sinalizados adequadamente. A Figura 28 mostra alguns desses exemplos.

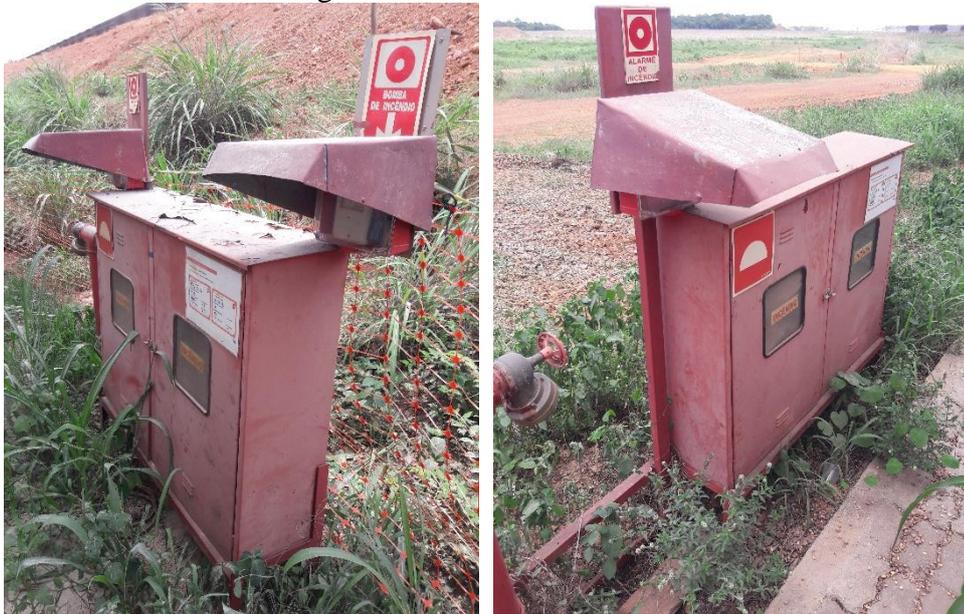
Figura 29 – Hidrantes da tulha

A tulha possui dois sistemas duplo de hidrantes, localizados no lado externo da edificação, como mostra a Figura 29. Cada hidrante possui o acionador manual do alarme de incêndio e em um deles possui o acionador manual da bomba de incêndio. As mangueiras e ferramentas estão dentro da caixa de abrigo.

Foi averiguado que as ferramentas estão em bom estado e em quantidade adequada. Além disso, os próprios colaboradores colocaram um kanban que auxilia a identificar a situação normal e anormal, em relação a quantidade de ferramentas necessárias dentro do hidrante.

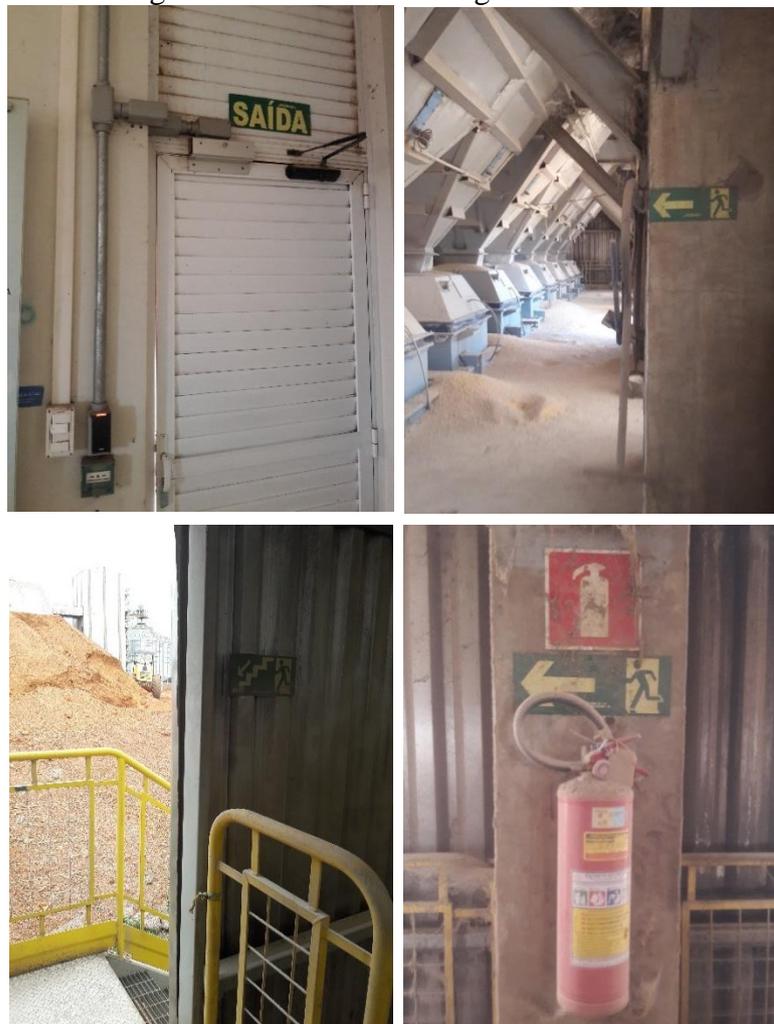
Figura 30 – Saídas de emergência na tulha

Todos os andares da edificação possuem acesso a uma escada que está instalada na lateral da tulha. A maioria das portas e saídas que dão acesso a escada da rota de emergência estão sinalizadas. Apenas a porta do piso onde se encontra a balança de batelada não estava sinalizada com a placa que indica a saída de emergência. A Figura 30 mostra algumas saídas de emergências e sinalização nas rotas de fuga.

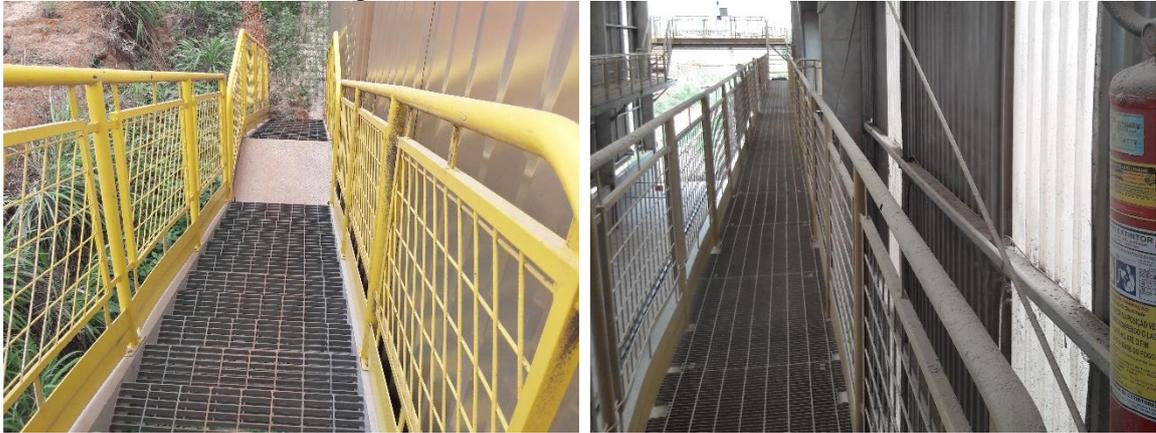
Figura 31 – Escada e corrimão na tulha

Todas as portas tem 0,9 m de largura e 2,10 m de altura, de acordo a Norma Técnica N° 8 (2010) para locais com capacidade igual ou inferior a 50 pessoas. As escadas, passarelas e cobertura possuem guarda corpo que variam entrem 1,10 m e 1,30 m. Os corrimãos das escadas possuem 0,9 m, estando adequado pois a Norma Técnica N° 8 (2010) diz que devem estar

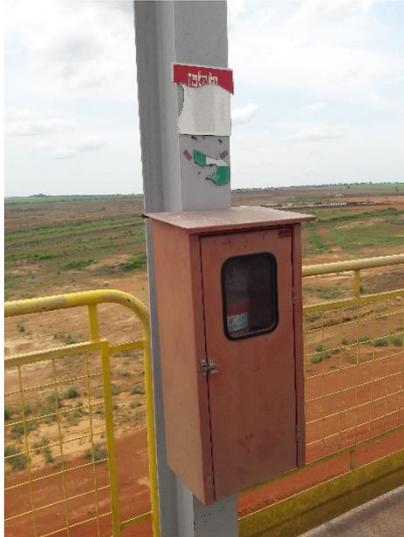
Figura 32 – Sinalização de emergência na tulha

Em relação a sinalização de orientação e salvamento, as portas de rota de emergência estão bem sinalizadas, somente uma porta não continha a placa. As placas que indicam o sentido de fuga no interior das escadas precisam ser trocadas ou instaladas novamente, pois já estavam quebradas. A sinalização que indica o sentido de fuga também precisa ser trocada em alguns pontos da edificação. Não são todas que se encontram danificadas, mas existem muitas placas que já não são legíveis. A Figura 32 mostra uma das sinalizações existentes na tulha que está danificada.

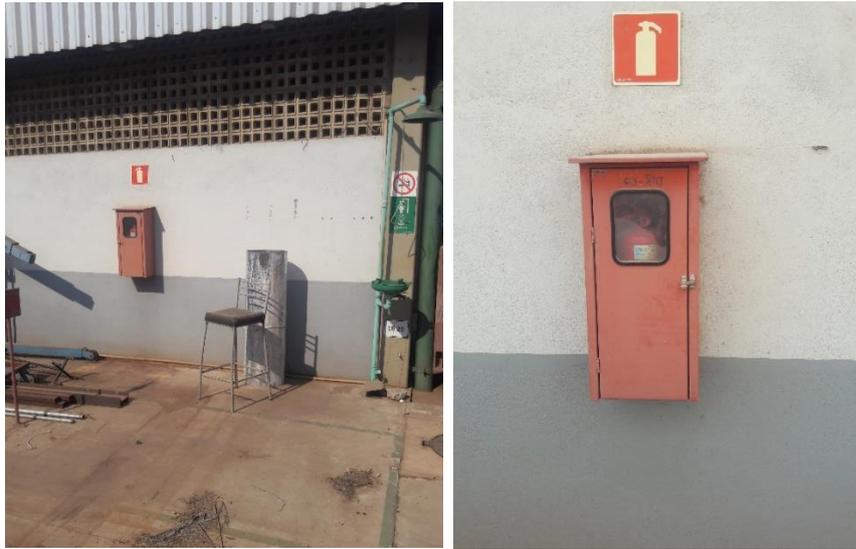
Figura 33 – Extintores do DIR

O Direcionamento de Resíduos Intermediário (DIR) recebe todos os resíduos do terminal. A Figura 33 mostra os dois extintores portáteis que estão distribuídos nas suas laterais, sendo eles de pó químico classe ABC de 6kg.

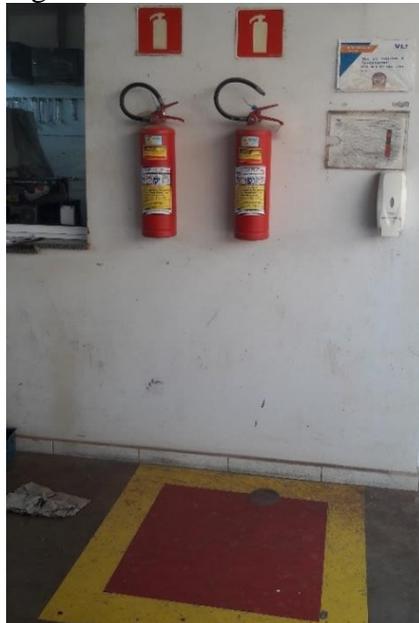
Figura 34 – Extintores da oficina

Na oficina, são realizadas atividades gerais de manutenção do terminal, lá encontram-se 3 extintores portáteis de pó químico classe ABC de 6 kg e 1 de dióxido de carbono (CO₂) classe BC de 6 kg. A Figura 34 mostra alguns desses extintores.

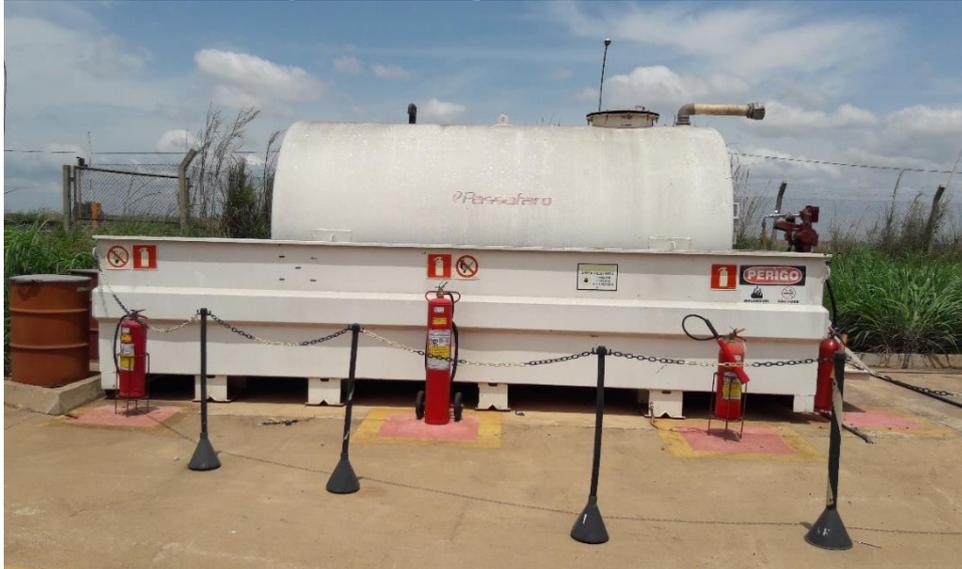
Figura 35 – Tanque de combustível

Um dos extintores portáteis está colocado em contato com o chão, o indicado pela Norma Técnica N° 16 (2010) é que esteja em suporte adequado e a altura recomendada entre 0,10m e 0,20m do piso, conforme os demais estão colocados na Figura 35.

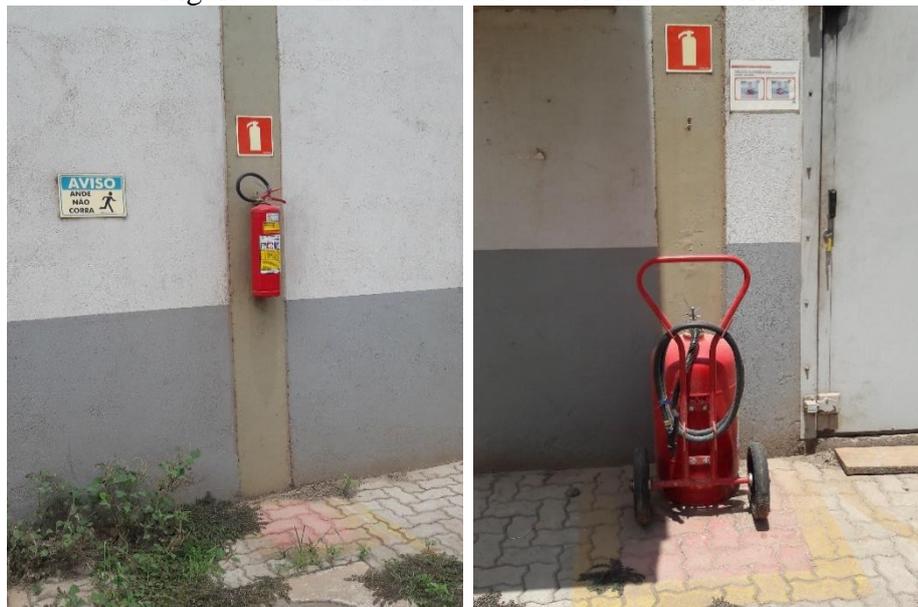
Figura 36 – Extintores do lado externo do CCM

No pavimento superior foram encontrados 2 extintores portáteis de pó químico classe ABC de 6 kg. Na parte externa do térreo contém 1 extintor portátil de gás carbônico (CO₂) classe BC de 6 kg e 1 sobre rodas de pó químico classe ABC de 50 kg, como mostra a Figura 36. Todos eles seguiam os padrões da Norma Técnica N° 16 (2010) já citados anteriormente, nenhum deles continha um ponto de atenção.

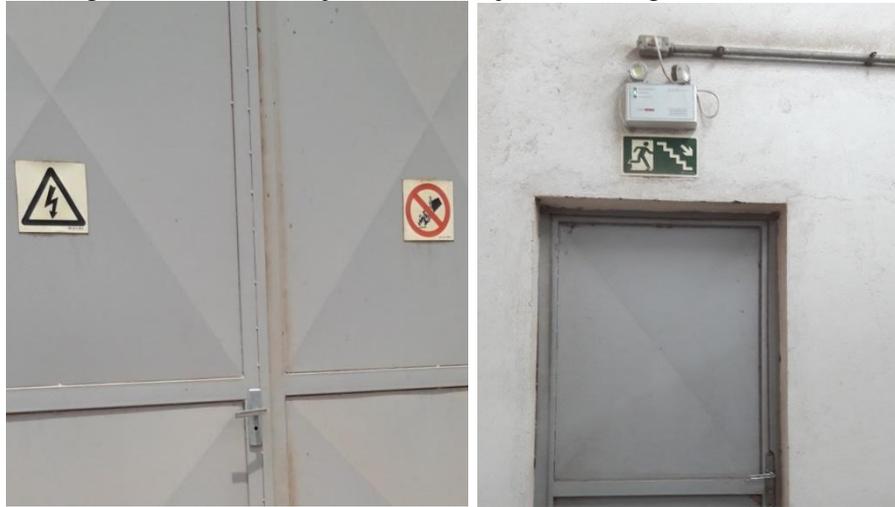
Figura 37 – Sinalização e iluminação de emergência no CCM

Acima da porta há placa orientando o sentido de fuga no interior das escadas e a iluminação de emergência, nos equipamentos possuem placas alertando o risco de choque

elétrico e no portão do térreo tem placa proibindo a utilização de água para apagar o fogo, conforme a Figura 37.

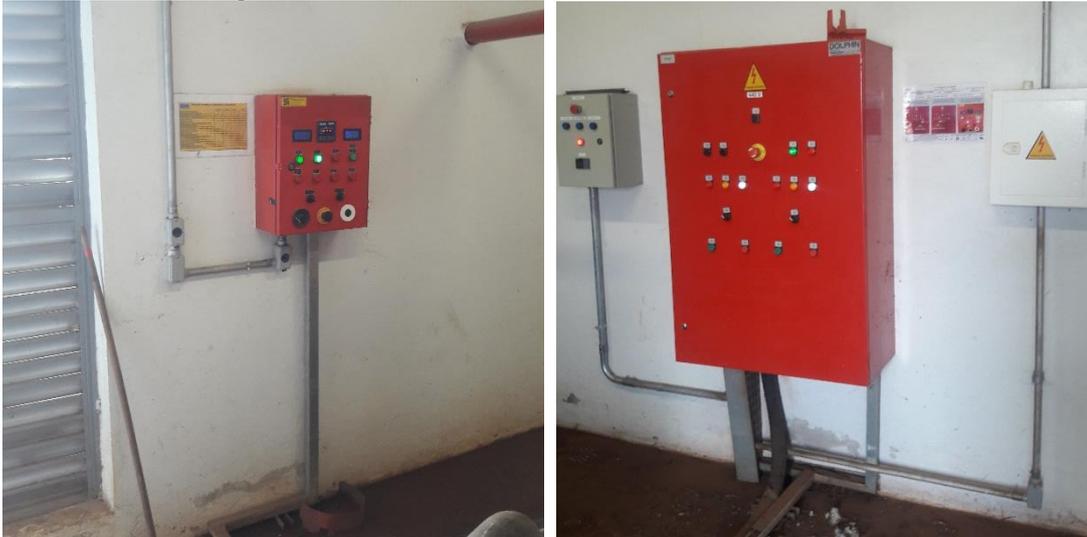
Figura 38 – Painel de controle do sistema de bombas

Encontrou-se dois painéis usados para controle do funcionamento das bombas. O quadro maior é o de comando e status das bombas, detectando se elas estão automáticas ou manuais, operantes ou não. O menor é o quadro elétrico de acionamento e desarme das bombas. A Figura 38 mostra os painéis do sistema de bombas.

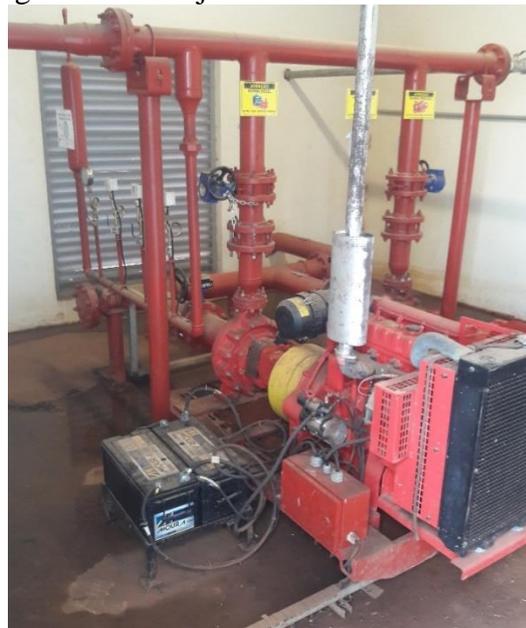
Figura 39 – Conjunto da bomba de incêndio

O sistema de bombas contém três bombas, uma bomba principal, jokey e a diesel. Além disso possuem duas baterias que são mantidas carregadas por um sistema de flutuação automática, por meio de um carregador duplo de baterias. Os equipamentos apresentam bom estado de conservação e aparentemente passam por manutenções preventivas. Entretanto, foi encontrado muita água dentro da sala, o que pode diminuir a vida útil das tubulações e bombas. A Figura 39 mostra o sistema da bomba de incêndio.

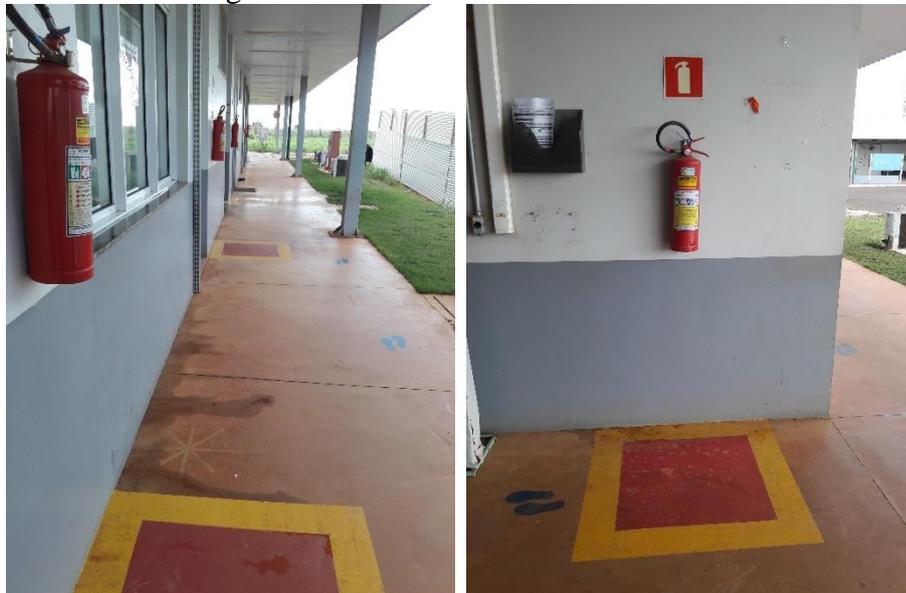
Figura 40 – Extintores do administrativo

Ao longo de toda edificação e suas áreas, estão distribuídos 14 extintores portáteis e mais 2 na área de convivência. Todos são de pó químico classe ABC de 6 kg e estão sinalizados com placa e pintura no piso, como ilustra a Figura 40.

Nenhum ponto de atenção para a instalação dos extintores dessa área, todos seguem as diretrizes. Possuem sinalização adequada, apresentam todos os lacres de inviolabilidade intactos, além de selos de segurança compulsória emitidos pelo INMETRO, estando dentro de seus prazos de validade, pressões adequadas, sem danos físicos ou mecânicos e os quadros de

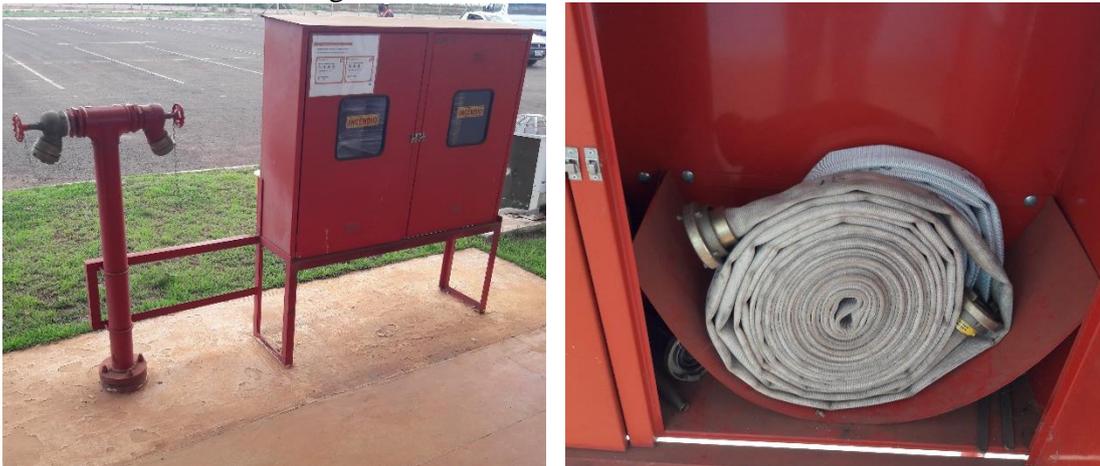
Figura 41 – Hidrante do administrativo

O administrativo possui dois sistemas de hidrante duplo, cada um em uma extremidade da edificação e em lados opostos. As mangueiras e demais ferramentas ficam na caixa de abrigo de cada hidrante. Os hidrantes possuem um kanban de itens necessários dentro da caixa de abrigo, colocado pelos próprios funcionários a fim de facilitar a sua inspeção e manutenção. Nas caixas foram encontradas as quantidades necessárias de ferramentas indicada pelo kanban. As mangueiras estavam em bom estado de conservação, as reduções, bicos e chaves de engate rápido não continham sinais de irregularidade. A Figura 41 mostra um dos hidrantes do local.

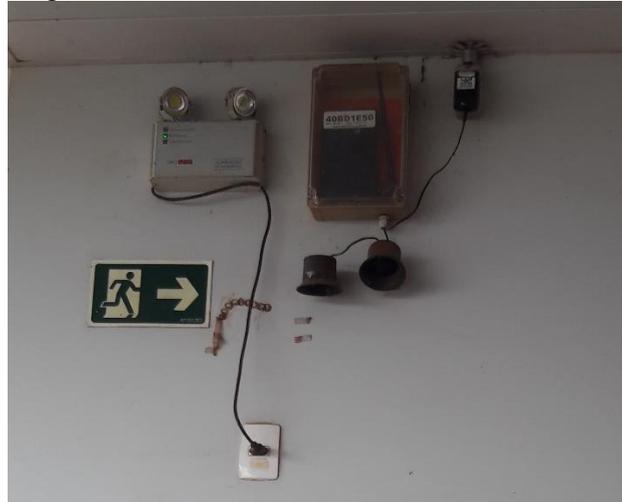
Figura 42 – Avisador sonoro do administrativo

Na entrada da edificação está instalado o avisador sonoro do alarme de incêndio, como mostra a Figura 42, que deve estar audível em toda edificação.

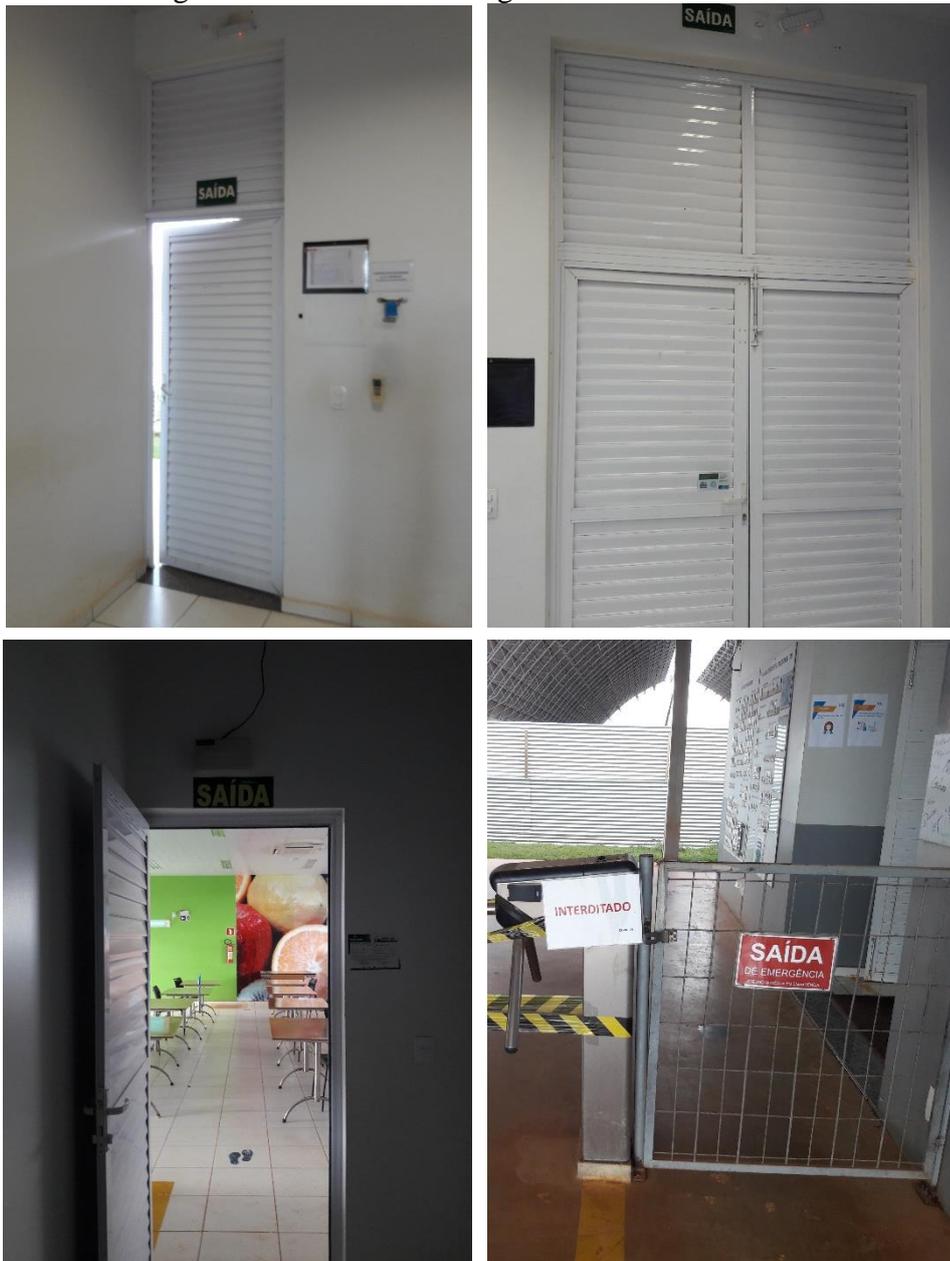
Figura 43 – Saídas de emergência do administrativo

Por norma as portas com dimensão maior que 1,20 m deverá ter duas folhas. As portas do refeitório e da sala principal, possuem porta dupla com largura respectivamente de 1,64 m e 1,70 m. As demais portas da edificação possuem 0,9 m de largura, adequadas para ambientes que tem capacidade igual ou inferior a 50 pessoas. A Figura 43 mostra algumas saídas de emergência da edificação.

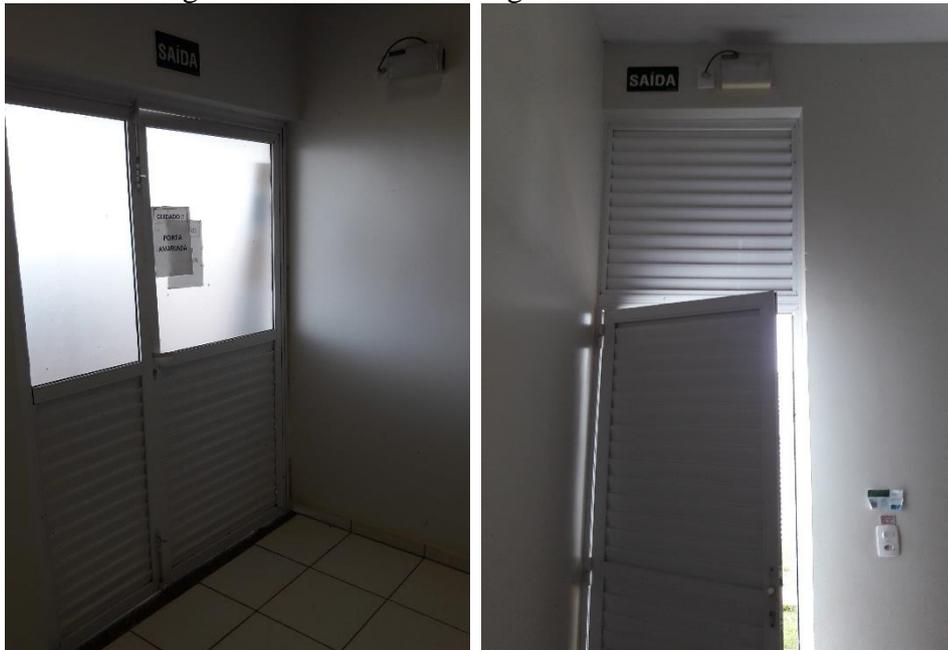
Figura 44 – Saídas de emergência na sala da saúde

A sala da saúde também possui uma porta dupla com abertura no sentido da rota de saída, mas está danificada no momento. Os funcionários fizeram uma placa alertando a avaria e informaram que a sala também não está sendo usada no momento e que possui outra saída de emergência. A Figura 44 mostra as saídas da sala da saúde.
