ANÁLISE DE RISCO CONTRA INCÊNDIO E PÂNICO:
ESTUDO DE CASO NO TERMINAL INTEGRADOR DE PORTO NACIONAL - TO

Monografia apresentada à UFT – Universidade Federal do Tocantins – Campus Universitário de Palmas para obtenção do título de Engenheira Civil, sob orientação do Prof. Esp. Antônio Carlos da Silva Júnior.

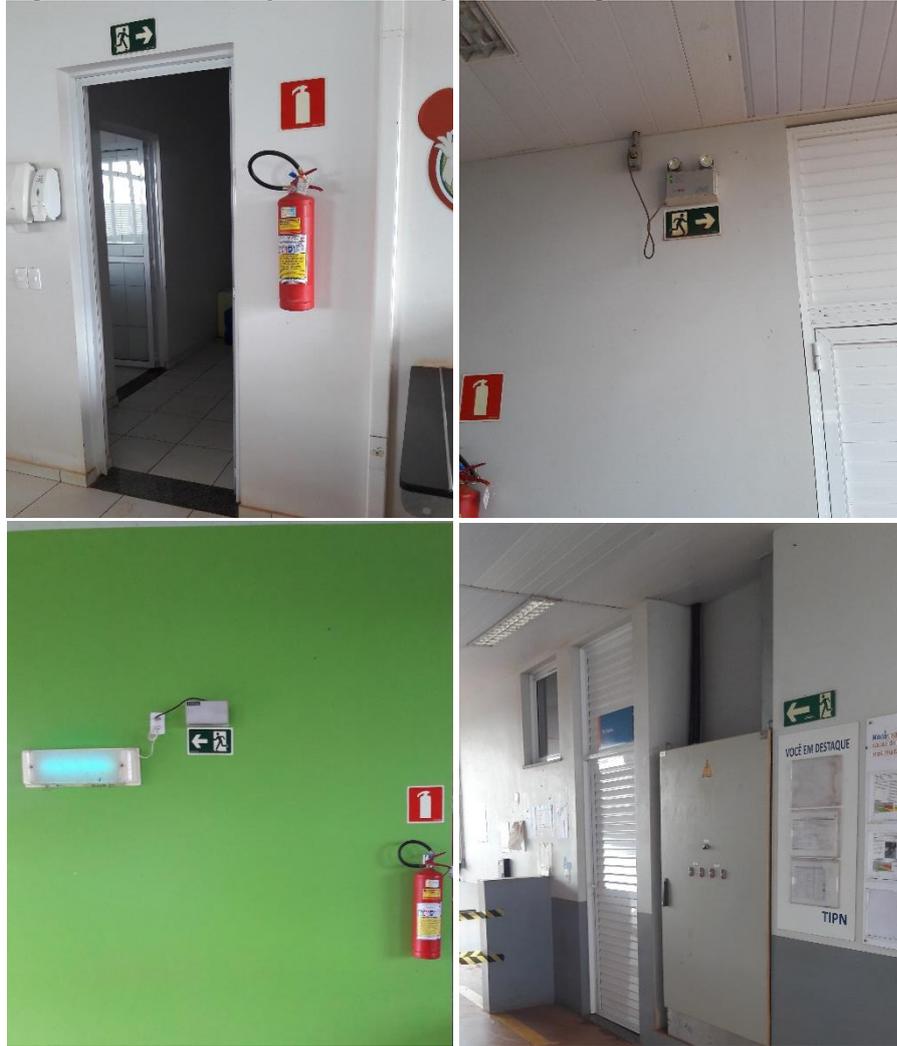
Figura 45 – Sinalização e iluminação de emergência no administrativo

Toda edificação possui sinalização distribuída ao longo de suas áreas. Contendo sinalização de equipamentos de combate a incêndio e alarme, de orientação e salvamento, alerta. Em todas as saídas da rota de emergência foram encontradas placas de saída e iluminação de emergência. Os corredores e salas com mais de uma saída possuem sinalização de orientação de sentido de fuga. Os extintores estão todos identificados com placa e pintura no piso sinalizando a sua posição. A Figura 45 mostra algumas dessas sinalizações de emergência no administrativo.

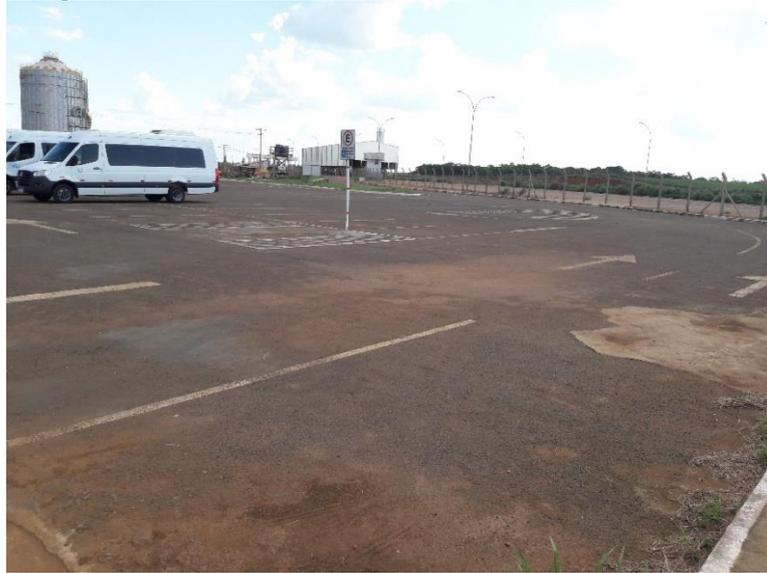
Figura 46 – Zona de estacionamento destinada a viatura

De acordo a Norma Técnica N° 4 (2010) as características das faixas de estacionamento da viatura são atendidas pelo local, contendo no mínimo 8 m de largura e 15 m de comprimento. Em relação as características das vias de acesso, também são respeitadas as larguras mínimas de 6m e demais especificações para circulação e manobras. A Figura 46 mostra a zona de estacionamento destinada a viatura e parte da via de acesso.

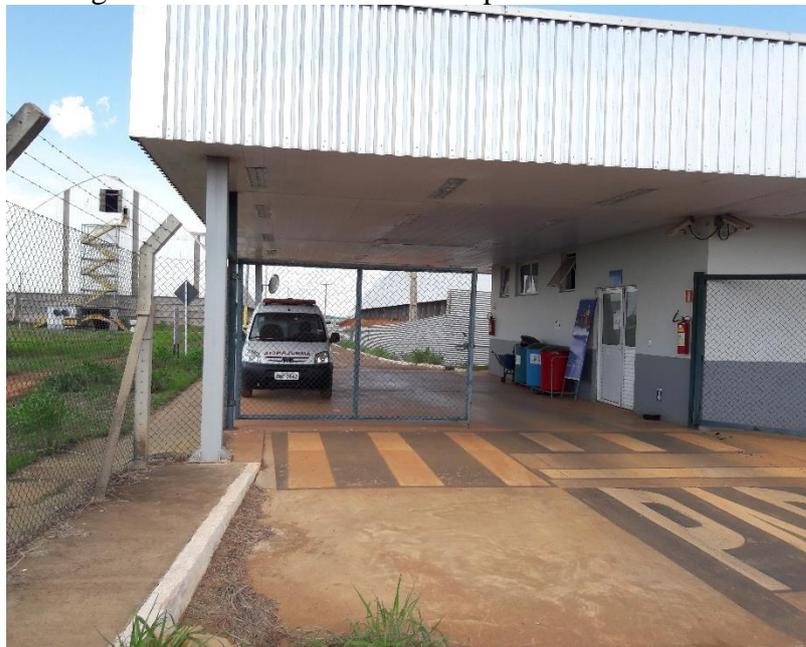
Figura 47 – Portão de acesso do prédio administrativo

Entretanto, um item da norma diz que quando o acesso ao local for provido de portão, este deverá atender à largura mínima de 4,0 m e altura mínima de 4,5 m. Contudo, o acesso aos demais locais através da área administrativa está abaixo do mínimo, conforme mostra a Figura 47.

Vale ressaltar que apesar dessa limitação, o TIPN possui outro meio de acesso a área operacional. A critério técnico do Corpo de Bombeiros, são aceitos outros tipos de acessos com retornos que garantam a entrada e a saída de viaturas.

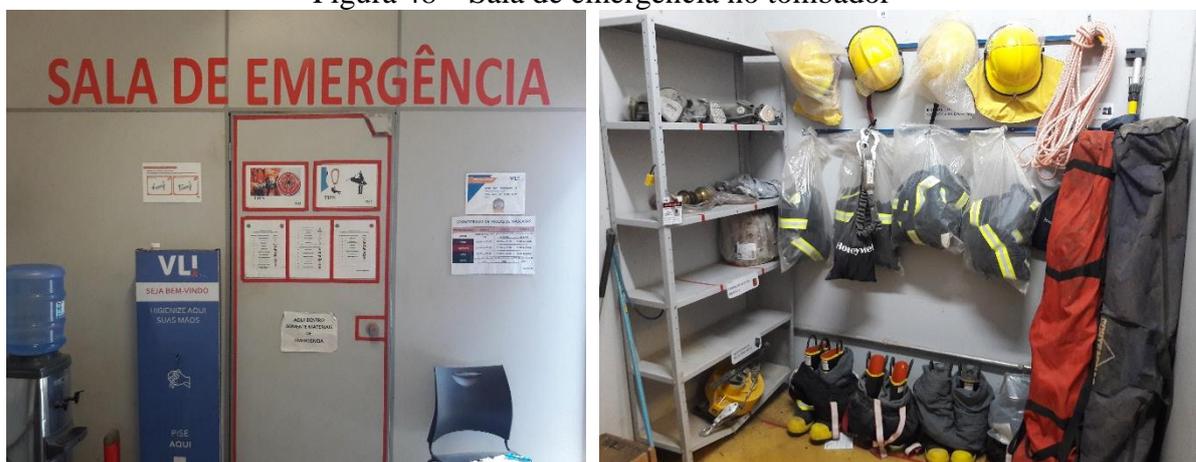
Figura 48 – Sala de emergência no tombador

Durante o estudo encontrou-se no tombador, uma sala de materiais de emergência no qual não é uma obrigatoriedade, mas que contém equipamentos que auxiliam diante uma ocorrência de emergência. Lá foi encontrado roupa especial para uso em um combate a incêndio e respiradores autônomos, como mostra a Figura 48.
