UNIVERSIDADE FEDERAL DO TOCANTINS
CURSO DE ENGENHARIA CIVIL

**AVALIAÇÃO DOS PROCESSOS DE MANUTENÇÃO E INSPEÇÃO DE
SEGURANÇA DE BARRAGEM EM USINA HIDRELÉTRICA
ESTUDO DE CASO**

Palmas/TO
2021

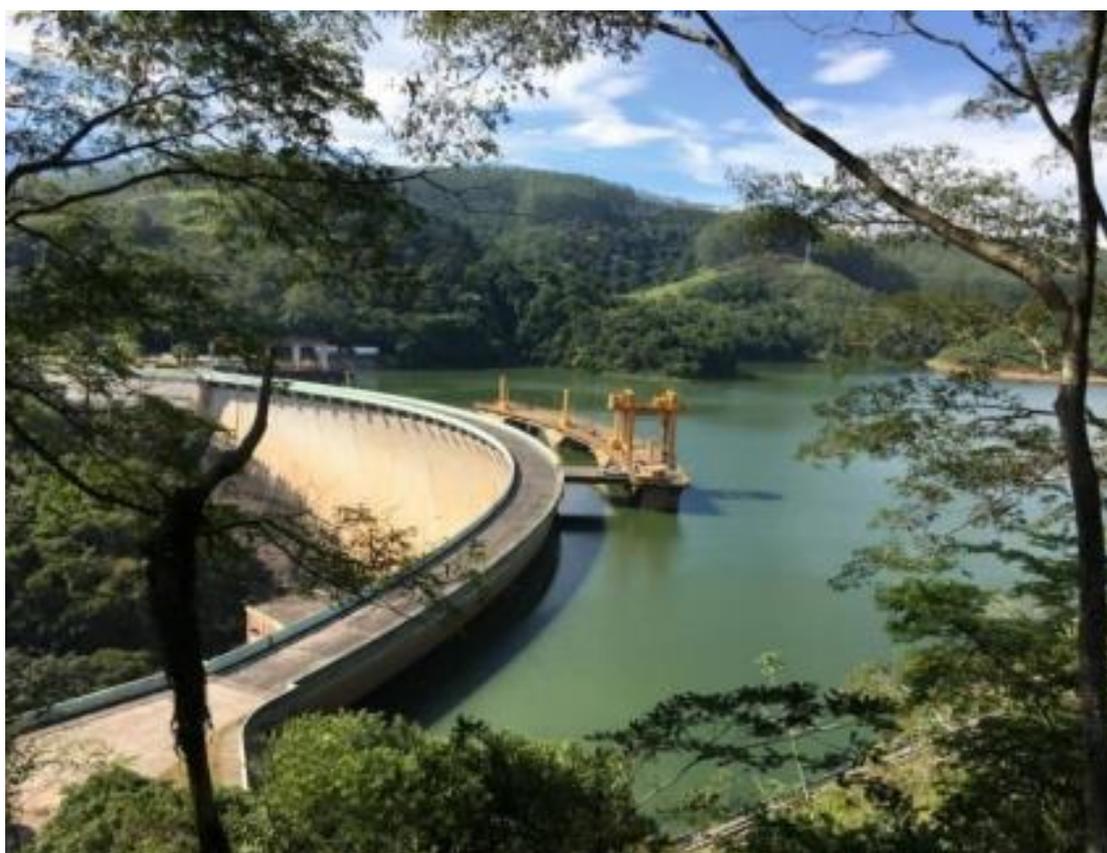
Figura 8: Barragem de concreto em abóbada – visão à montante da usina de Funil – RJ

Também conhecidas como barragens abóbada, Figura 8, onde a forma é determinante para resistir à pressão da água, funcionando a estrutura como arco, sendo as forças transferidas para os apoios, o que requer a existência de maciços rochosos de boa qualidade.

As barragens em abóbada são estruturas com curvatura em planta e em altura, com a convexidade voltada para montante, por forma a que para as ações principais (peso próprio, pressão hidrostática e variações térmicas) não ocorram tensões de tração significativas. Esse tipo de estrutura pode atingir alturas bastante elevadas, com isso, é aconselhado a sua escolha para regiões com vales acentuados em maciços rochosos de boa qualidade (maciço de fundação com elevada resistência).

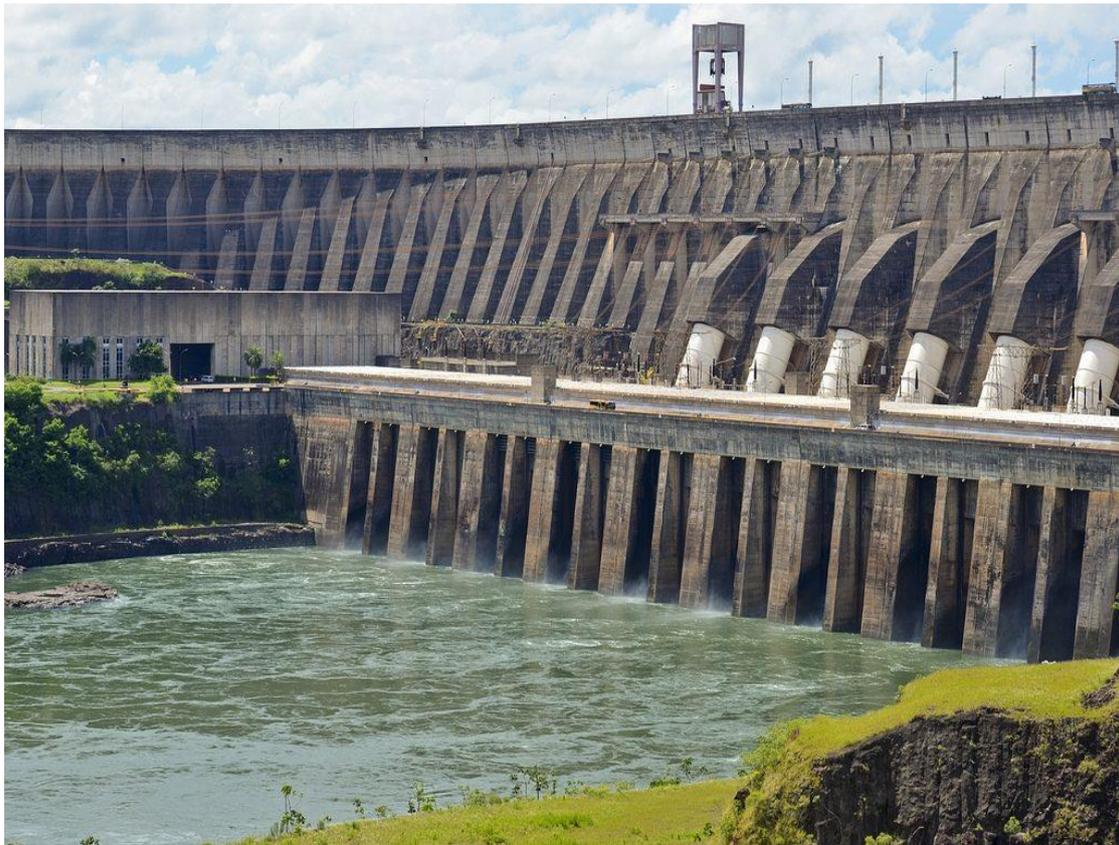
Figura 9: Barragem de Contraforte –Itaipu

Uma barragem de contrafortes é uma estrutura de concreto composta por uma placa inclinada que transmite o empuxo da água a uma série de contrafortes perpendiculares ao eixo da barragem, exercendo compressão na fundação, maior do que na barragem de gravidade de concreto (SOUZA, 2013). Na Figura 9 tem-se o exemplo de barragem de contraforte no Brasil, estruturas que possuem as seguintes características:

- Supressão reduzida devido a pequena na área da base
- Aumento da compressão sobre a fundação;
- Exige maior tratamento das fundações como tirantes e injeção de calda de cimento;
- Maior economia de concreto, mas necessita controle geológico maior.

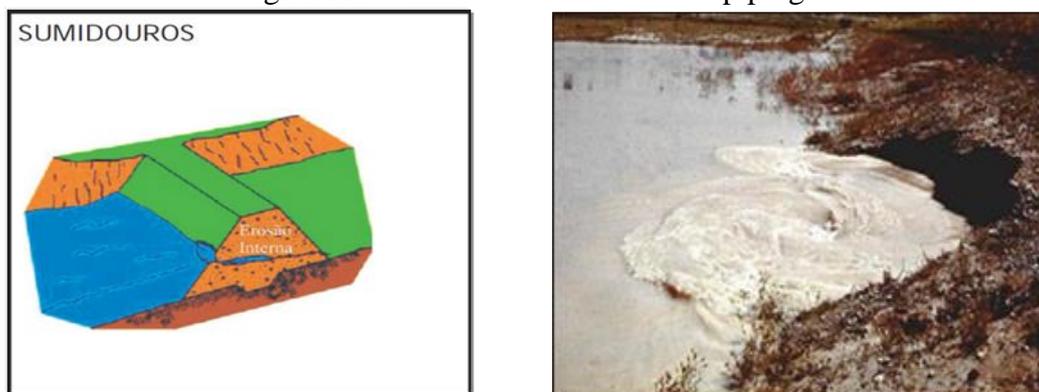
Figura 35: Erosão interna de talude – piping

Erosão interna ou piping (Figura 35) do maciço ou fundação da barragem pode originar um sumidouro, ou seja, o desabamento de uma caverna criada pela erosão. Um indicativo é a presença de água barrenta na saída a jusante, que seria uma consequência do desenvolvimento de erosão na barragem. Nesse caso, devem ser inspecionadas imediatamente outras partes da barragem em busca de infiltrações por um engenheiro qualificado para orientar as ações necessárias a serem tomadas para que a barragem venha a retornar ao nível normal de segurança.

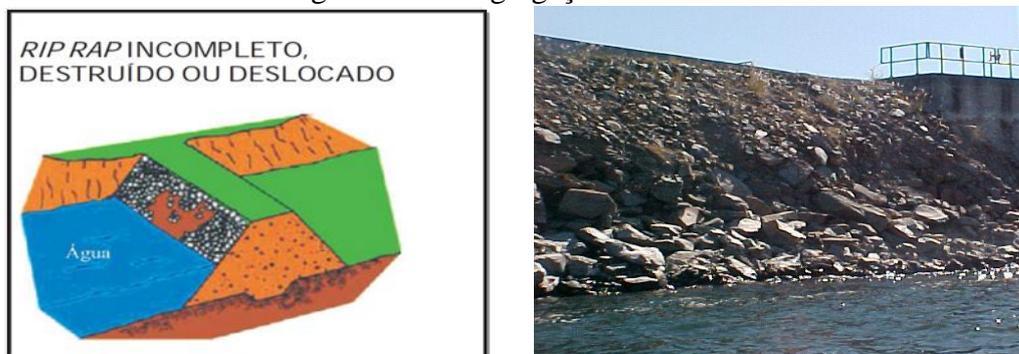
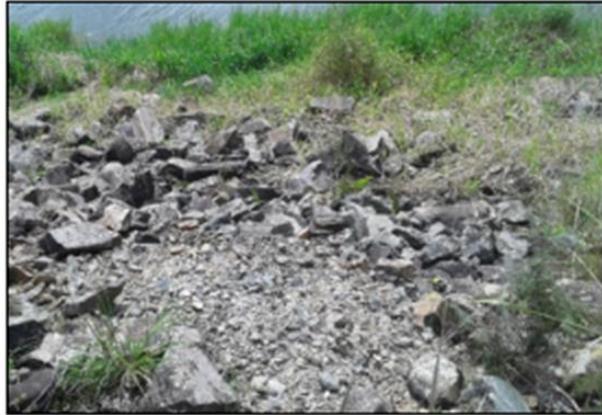
Figura 36: Desagregação do enrocamento

Figura 37: Segregação do rip-rap do talude montante e o crescimento de pequenos arbustos

Nas Figuras de 36 e 37, tem-se exemplificado o processo de segregação do *rip-rap*, que tem a função de proteger o talude do choque das ondas do reservatório, que podem provocar o arraste dos materiais componentes do *rip-rap*, deixando a face do barramento a jusante exposta e sujeita a ações erosivas. Durante as inspeções rotineiras realizadas pelos mantenedores da usina podem ser identificadas o início dessa desagregação do *rip-rap*, ou durante as inspeções formais realizadas pela equipe de engenharia que poderá sugerir com base nos conhecimentos técnicos as atividades necessárias para reestabelecer o talude para a sua condição normal.

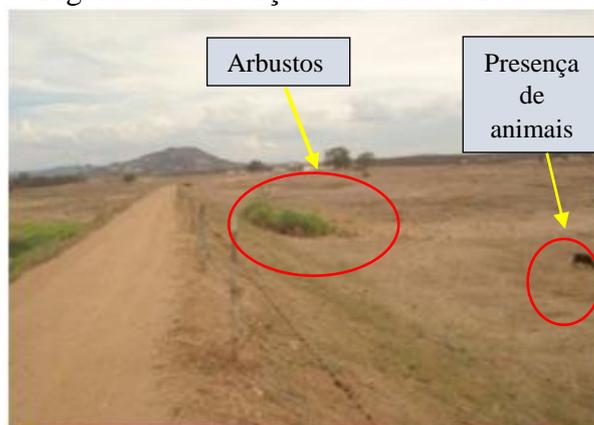
Figura 38: Presença de árvores e arbustos

A presença de árvores e arbustos (Figura 38), permitem que raízes profundas penetrem no maciço e se decompõem quando a vegetação morre, criando caminhos preferenciais podem dar origem a caminhos no qual a água pode vir a percolar e os arbustos podem dificultar a realização das inspeções visuais, abrigar roedores, ou até mesmo animais peçonhentos. Com isso, é uma situação que pode vir a interferir nos resultados das inspeções de rotina realizadas pela equipe de manutenção e das inspeções periódicas que são realizadas pela equipe de engenharia do empreendimento, dificultando a inspeção visual de todo o maciço e possibilitando o desenvolvimento de problemas que somente serão detectados quando a segurança da barragem já estiver ameaçada.

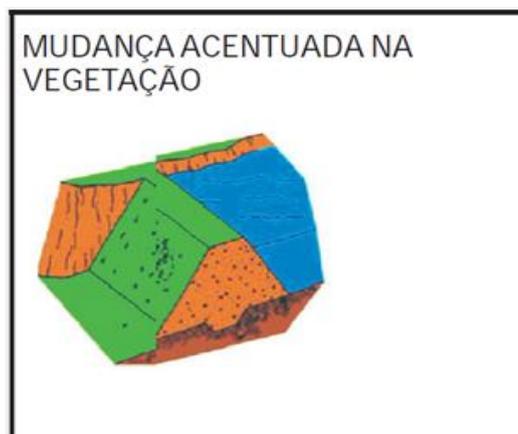
Figura 39: Surgências - mudança acentuada na vegetação

O aparecimento, no paramento de jusante ou a jusante do paramento, de zonas saturadas ou de variações na vegetação (Figura 39), pode indicar a presença de surgências (Figura 40) que podem estar relacionadas a existência de uma percolação não controlada pelos dispositivos de filtragem e drenagem, situação que requer atenção e a adoção do aumento da frequência das inspeções para acompanhar a percolação, cujas consequências para a segurança da obra é de suma importância analisar e monitorar. Nessa situação, faz-se necessário a realização de inspeções de segurança especial, para restabelecer o nível de segurança da barragem à categoria normal, e deverá ser realizada mediante constituição de equipe multidisciplinar de especialistas, substituindo à Inspeção de Segurança Regular.

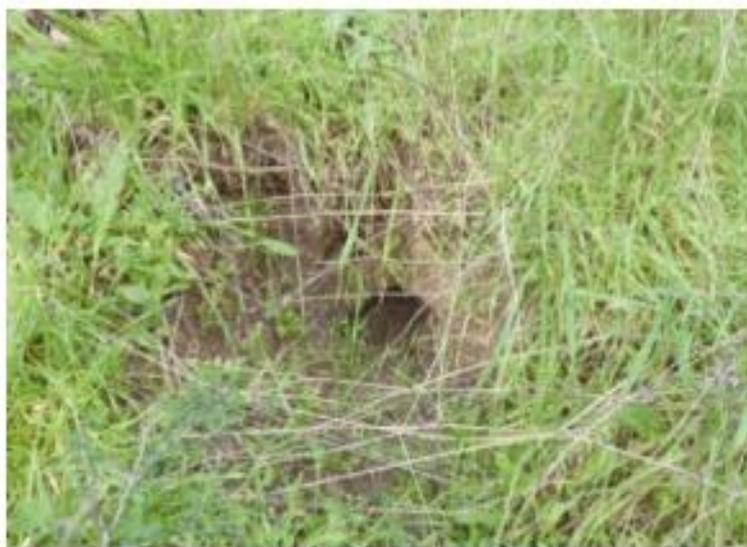
Figura 46: Toca de animal

A presença de animais e insetos (Figura 44) próximo ao reservatório, como por exemplo formigueiros e cupinzeiros (Figuras 45 e 46), podem originar buracos, túneis no barramento criando passagem da água superficial para dentro do maciço e com isso permitindo a saturação de áreas adjacentes, podendo causar erosões localizadas. E os túneis cavados por animais, atravessarem maior parte do maciço, podendo levar a ruptura da barragem. Com isso, durante as inspeções devem ser analisadas se há a presença de tocas de animais, cupinzeiros e de outros insetos, para controlar a população de animais e insetos para poder prevenir danos maiores.

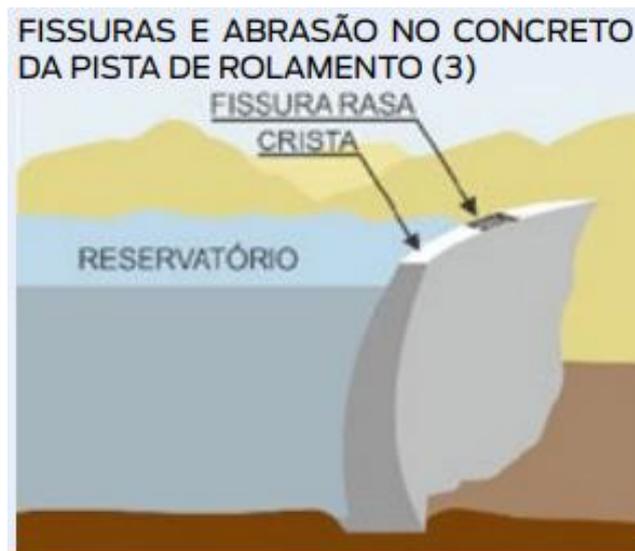
Figura 47: Fissuras e Abrasão na crista da barragem

Ocorre a partir do momento em que as partículas transportadas pela água entram em choque com a superfície da estrutura de concreto, ocorrendo uma perda gradual da argamassa superficial (Figuras 47 e 48). Com isso pode vir a contribuir para o surgimento de outros tipos de manifestações patológicas pois as superfícies do concreto tornam-se mais porosas, facilitando a percolação de água e agentes nocivos à estrutura.

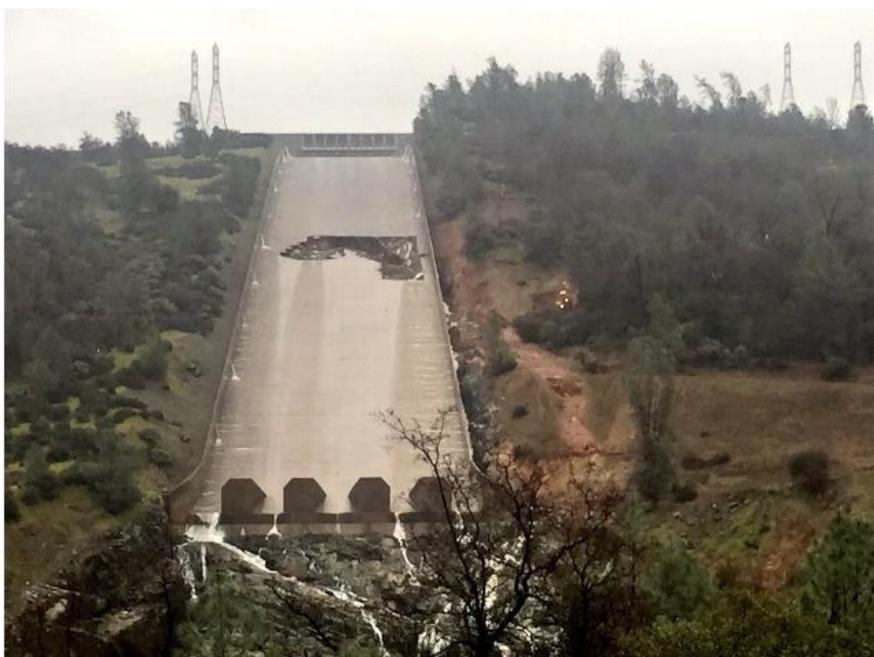
Figura 49: Cavitação no canal extravasor da Barragem Oroville – Califórnia

A cavitação é um fenômeno causado pela vaporização de um líquido pela redução da pressão durante o escoamento. À medida que as bolhas de vapor que fluem na água entram em uma região de pressão mais elevada, elas implodem com grande impacto, pela entrada de água a alta velocidade nos espaços antes ocupados pelo vapor, causando severas erosões localizadas, que nada mais é que o efeito da cavitação, como evidenciado na Figura 49, que pode ser observado que a cavitação provoca um desgaste na superfície do concreto gerando uma forma irregular e com aspecto corroído (DNIT 090/2006 –ES).

Brandão (1998) afirma que a queda de pressão para valores abaixo da pressão atmosférica pode ser causada por sifonamento, que é o efeito de inércia no interior de uma curva ou presença de irregularidades na superfície, efeito este que pode ocasionar um deslocamento do fluxo da água da superfície de contato, dando origem a cavitação.

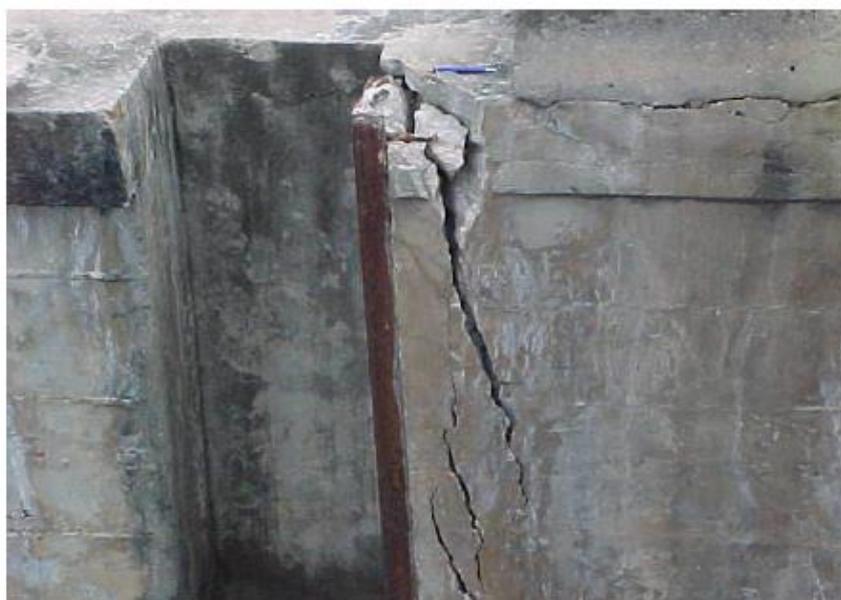
Figura 50: Fissuras secundárias impostas pela restrição à expansão, na guia da comporta da tomada d'água da UHE PA - I

Como resultado da reação álcali-agregado, são formados produtos que, na presença de umidade, em sua maioria, são capazes de expandir e causar tensões internas, fissurações e deslocamentos (Figura 50), podendo levar a um comprometimento da durabilidade. Com isso, para que ocorram reações químicas deletérias, há a necessidade da presença de umidade e água (TOMAZELI, 2017). Em função dos tipos de minerais presentes nos agregados, a RAA pode ser classificada em: reação álcali-sílica e álcali-carbonato.

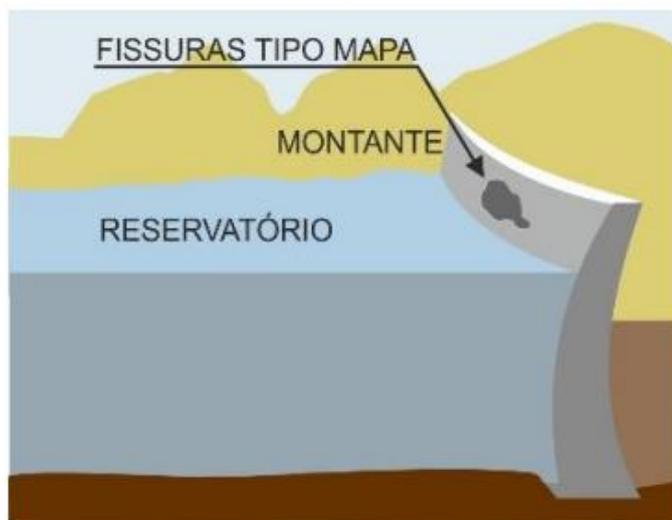
Figura 51: Fissuras tipo mapa

Trindade (2015) aborda que a reação álcali-agregado é uma manifestação patológica que tem como origem a reação que se dá entre componentes dos agregados e componentes do cimento e que visualmente é identificada por fissuras na superfície do concreto, geralmente em forma de mapa (Figuras 51 e 52).

Fissuras tipo mapa (Figuras 51 e 52) são fissuras abertas, tipo aleatório, abertas e extensíveis com presença de sílica gel devido à reatividade álcali-agregado, que podem causar a deterioração progressiva (Figura 52) reduzindo a vida útil da barragem. Nesse caso faz-se necessário uma Inspeção Especial, onde um engenheiro qualificado deve imediatamente inspecionar a barragem e orientar as ações a serem tomadas, para a retomada do nível de segurança normal da barragem.

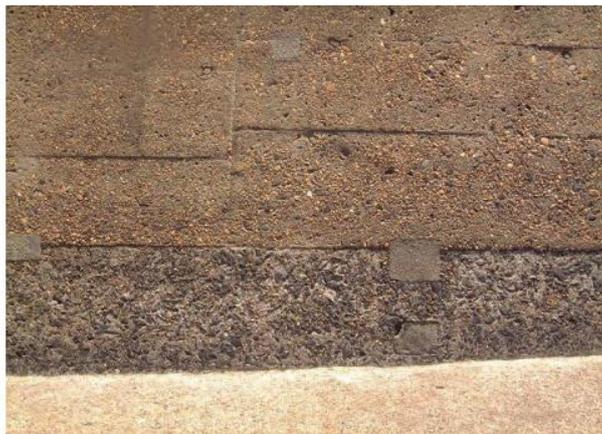
Figura 53: Exemplo de estruturas afetadas pela lixiviação.

A lixiviação é um dos mecanismos mais comuns responsáveis pelo envelhecimento e deterioração das estruturas de concreto. Os sintomas básicos são superfícies arenosas ou agregados expostos sem a presença da pasta de superfície (Figura 53), redução do pH e risco de despassivação da armadura.

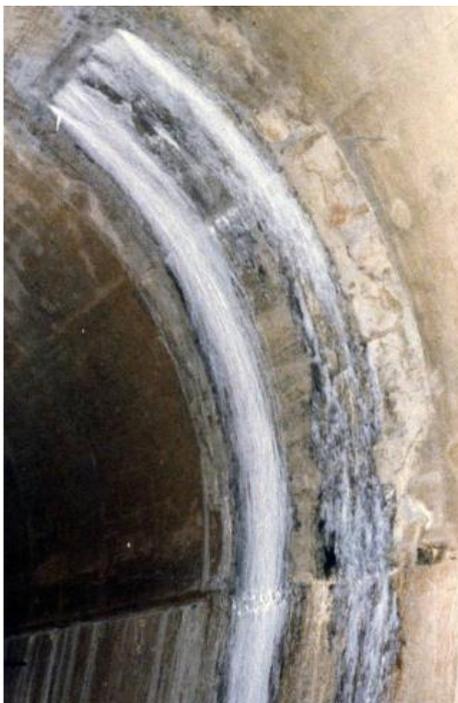
Figura 54: Eflorescência em galeria de drenagem

Na Figura 54 tem-se a representação de uma eflorescência, que é o efeito de lixiviação do concreto. A lixiviação é o processo de extração de substância de um sólido através da dissolução em um líquido. No concreto, a passagem da água dissolve e transporta cristais de hidróxido de cálcio e de magnésio, e quando evapora, aparecem cristais dos sais na superfície do concreto, o que é a eflorescência.
