UNIVERSIDADE FEDERAL DO TOCANTINS
CÂMPUS UNIVERSITÁRIO DE PALMAS
CURSO DE GRADUAÇÃO EM ENGENHARIA AMBIENTAL

**AVALIAÇÃO AMBIENTAL MACROSCÓPICA DAS NASCENTES DA SUB-BACIA
HIDROGRÁFICA DO CÓRREGO CACHIMBO EM PALMAS-TO**

Monografia apresentada à UFT – Universidade Federal do Tocantins – Campus Universitário de Palmas, para obtenção do título de Bacharel em Engenharia Ambiental, sob orientação do Prof. Dr. Gírlene Figueiredo Maciel

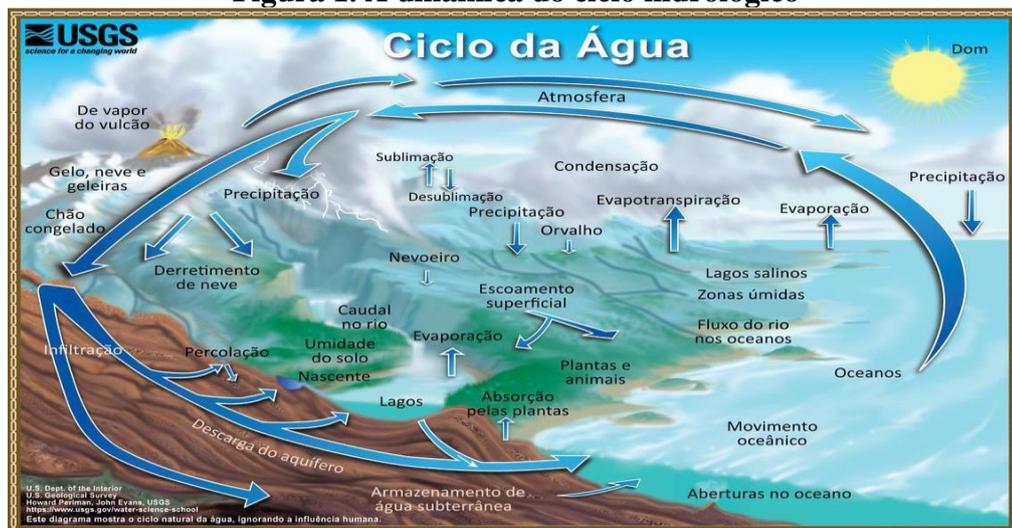
Figura 1. A dinâmica do ciclo hidrológico

A Figura 1 ilustra o ciclo hidrológico, demonstrando os caminhos que a água, em diferentes estados físicos, percorre ao longo do ciclo.

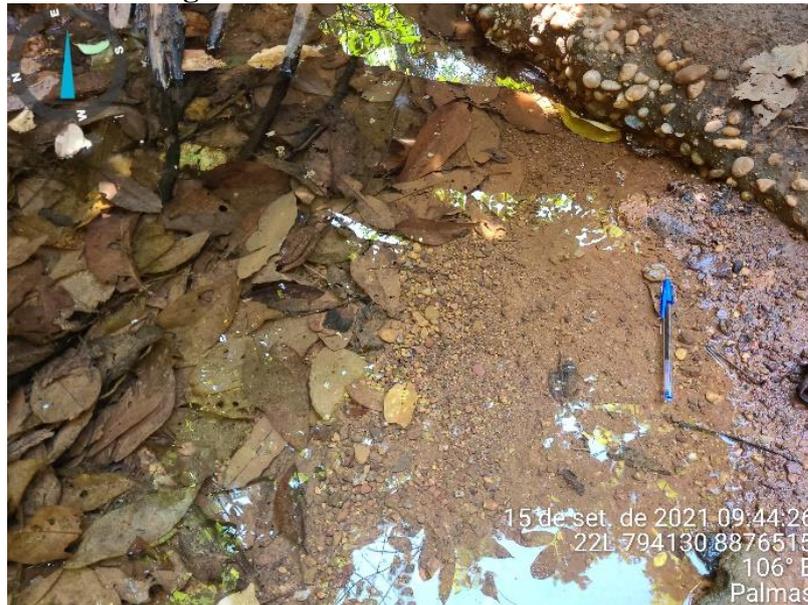
A Nascente I (Figura 10) apresentou características semelhantes a uma nascente difusa, com múltiplos pontos de afloramento de água (Figura 11). O acesso para nascente é fácil e livre, pois existem ruas a pouco mais de 50 metros do interior da nascente e existem trilhas que levam ao curso hídrico e conseqüentemente a nascente. Não existem grades ou cercas que impeçam o acesso de humanos ou animais até o interior da nascente ou da Área de Preservação Permanente. A água que aflora da nascente não apresentou turbidez ou presença líquidos semelhantes a óleos e graxas na superfície da lâmina d'água. Foi possível identificar a presença de isopor como material flutuante na superfície da água da nascente.

Figura 11. Afloramento na Nascente I

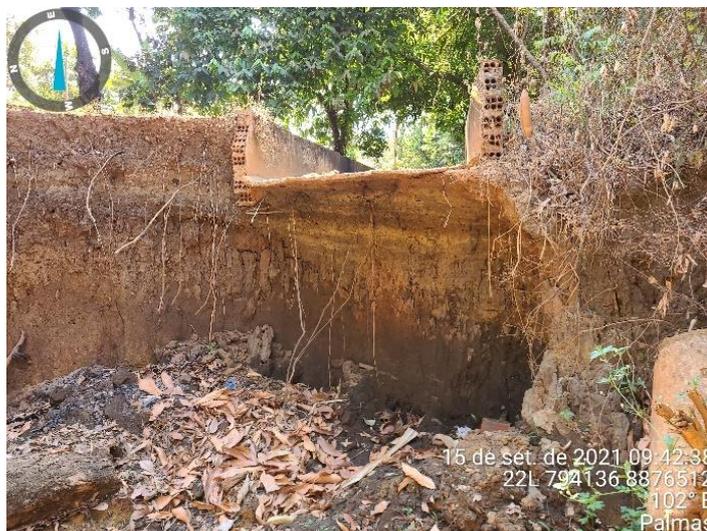
A nascente está localizada no interior de uma depressão no solo que foi progressivamente erodida pela força da água proveniente das chuvas desviadas e concentradas em um canal de concreto a montante da nascente construído por particulares (Figura 12). Este canal tem por objetivo desviar a água das chuvas que escoam pelas ruas do setor Lago Norte (que não possui sistema de drenagem pluvial) para o interior da mata na qual localiza-se a nascente e o córrego.

A impermeabilização do solo e o traçado inadequado das ruas são outro fator importante que contribui para o assoreamento e a erosão nos canais fluviais, pois a velocidade de escoamento da água aumenta o arraste de resíduos sólidos dos corpos hídricos e deteriora a qualidade da água pluvial em rios urbanos (Galetti, 1985; Collischonn, 1998; Tucci, 2008).

Figura 12. Canal de concreto que direciona a água pluvial para o interior da área da nascente

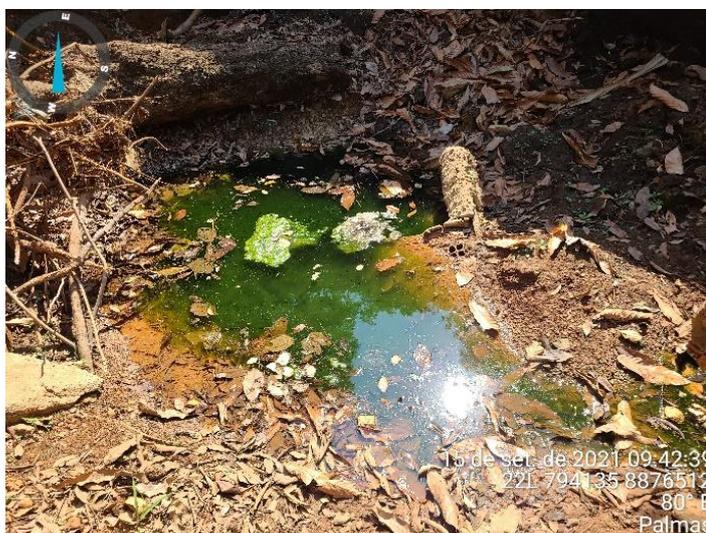
Em alguns pontos no interior da nascente foi possível observar a formação de pequenas acumulações de água de coloração esverdeada em decorrência da proliferação de algas (Figura 13), provável indicação de eutrofização decorrente da decomposição de materiais orgânicos coloidais, como folhas, madeiras, esgotos domésticos e efluentes industriais (taninos, anilinas, lignina e celulose) e inorgânicos (como compostos de ferro e manganês) naturais transportados pelas águas pluviais. (Colet, 2012; Gomes, 2015).

Neste local possível sentir um forte odor exalado pela água. O odor pode ser resultante de causas naturais, como vegetação em decomposição, bactérias, fungos e compostos orgânicos como gás sulfídrico, dentre outros, ou artificiais (esgotos in natura domésticos e industriais) (Gomes, 2015). Apesar de não ter sido possível observar lançamento direto de esgoto na área da nascente, devido a existência desse canal de concreto que concentra as águas pluviais do setor Lago Norte, não é possível descartar a possibilidade de que efluentes líquidos sejam transportados para o interior da nascente através da água das chuvas.

Figura 13. Água com proliferação de algas em um dos afloramentos no interior da área da nascente

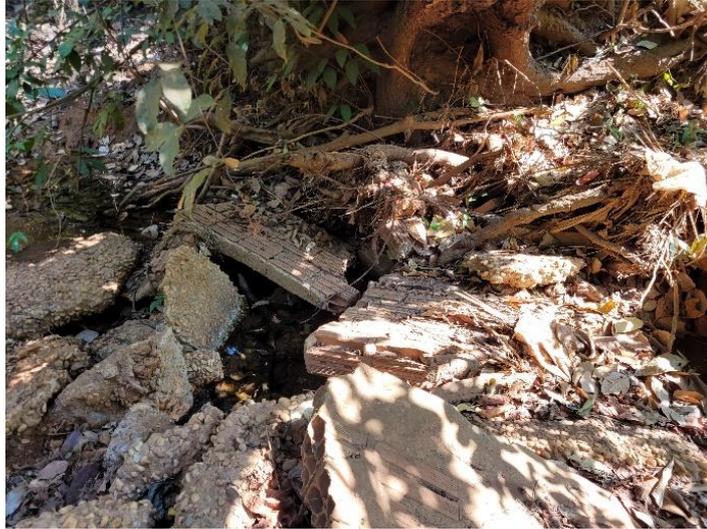
Foi possível observar uma grande quantidade de resíduos sólidos de construção civil no interior da nascente (Figura 14 e Figura 15), estes resíduos provavelmente são provenientes do material que antes constituía o canal de concreto que com o passar do tempo foi se degradando e o material foi se depositando no interior da nascente. Também foi possível observar a presença de resíduos sólidos urbanos como sacolas plásticas e latas de alumínio no interior da área da nascente. A deposição inadequada de resíduos em fundos de vale e cursos d'água favorece abrigo e a proliferação de vetores que transmitem zoonoses, pode gerar contaminação dos corpos hídricos e do solo, assoreamento e enchentes (FUNASA, 2004; Mucelin e Bellini,2008).

Figura 14. Resíduos Sólidos de Construção Civil no interior da área da nascente

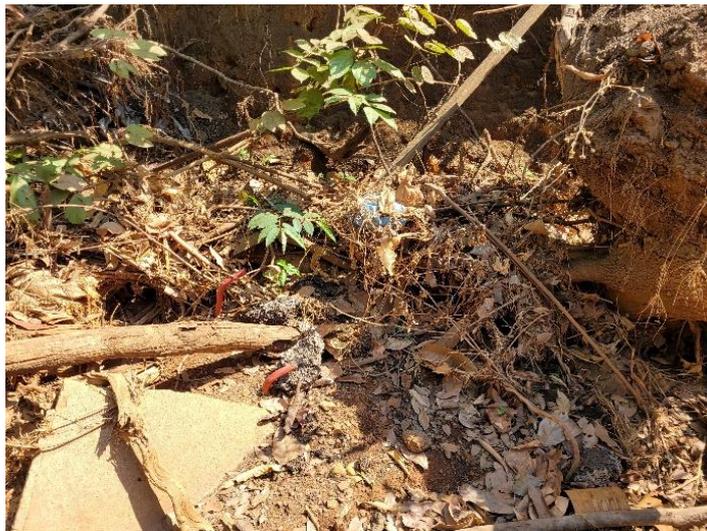
Figura 15. Resíduos Sólidos Urbanos no interior da área da nascente

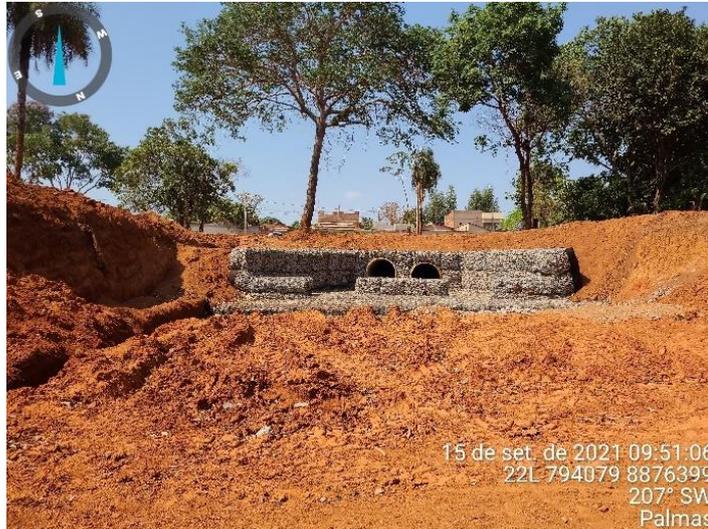
metros a jusante da nascente existe uma galeria de lançamento de drenagem pluvial implantado no ano de 2021 que atende ao bairro Santo Amaro I e II (Figura 16)

Figura 16. Sistema de lançamento de drenagem que atende ao Setor Santo Amaro I e II

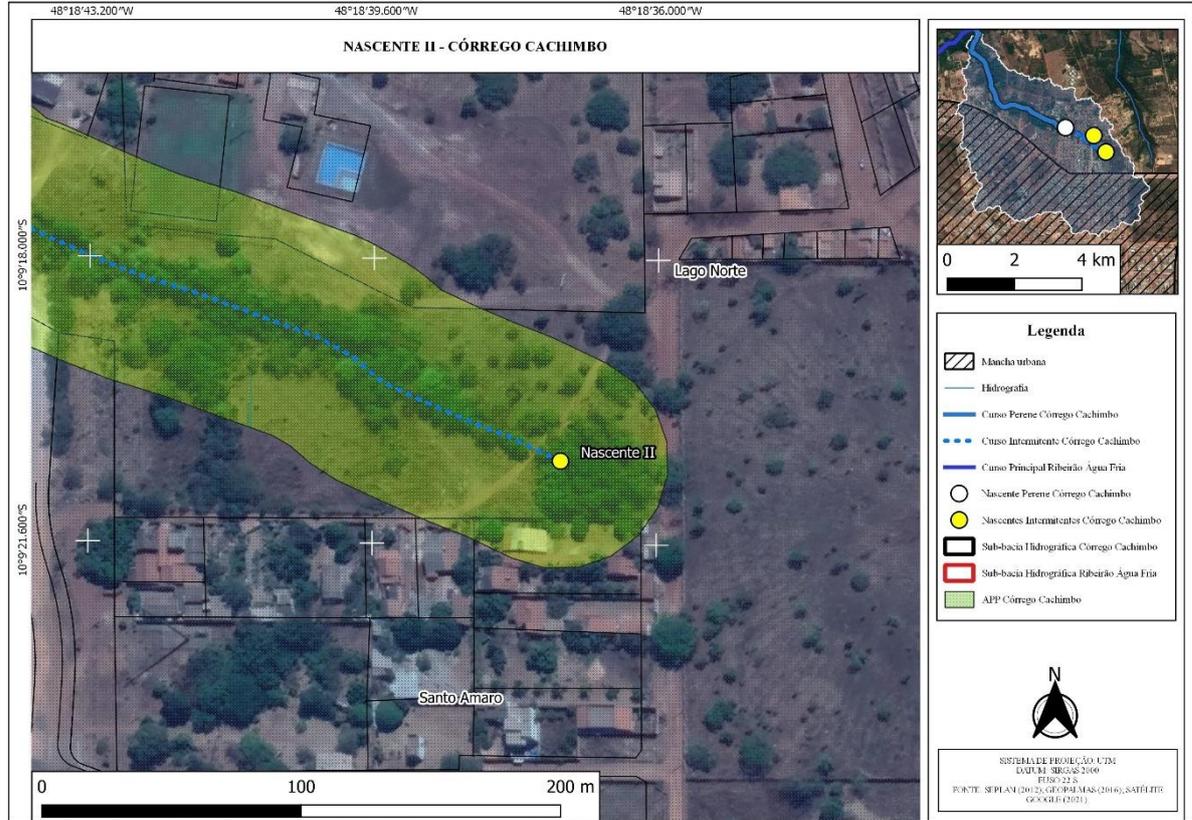
Figura 18. Mapa de localização da Nascente II

A Nascente II (Figura 18) é uma nascente intermitente que apresentou características semelhantes a uma nascente difusa, com múltiplos pontos de afloramento de água (Figura 19). O acesso para nascente é fácil e livre não existem grades ou cercas que impeçam o acesso de humanos ou animais a nascente. Foi possível também observar a existência de uma pequena estrada de terra que passa nas proximidades onde transitam veículos de pequeno porte (Figura 20).

Através deste trabalho identificou-se a existência de três nascentes que dão origem ao curso hídrico do Córrego Cachimbo no município de Palmas - TO. A Nascente I (Figura 10) é uma nascente perene cujo afloramento persiste mesmo durante o período seco. As Nascente II e III (Figura 18 e Figura 23) são nascentes intermitentes que apresentam afloramento apenas durante o período úmido.

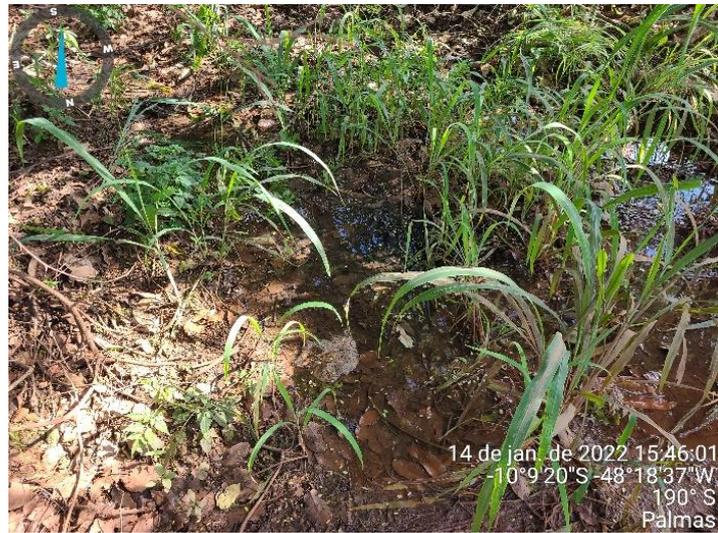
Figura 19. Afloramento de água na Nascente II

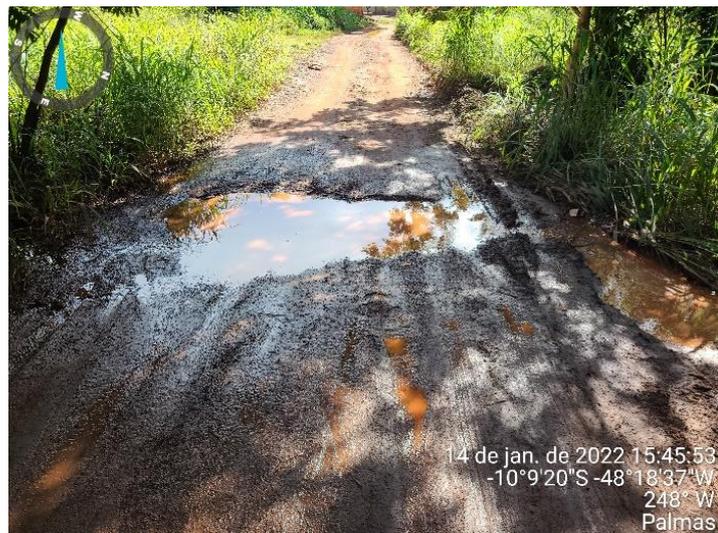
Figura 20. Estrada ao lado da Nascente II

Devido à proximidade com a estrada que passa pelo local a constante movimentação dos veículos propiciou a suspensão de sedimentos na água fazendo com que a água apresentasse elevada turbidez poucos metros após o afloramento de água. Não foi identificado odor na amostra de água nem sinais de eutrofização. Não foi possível observar a olho nú a presença de óleos e graxas na lâmina d'água ou de materiais sólidos flutuantes.

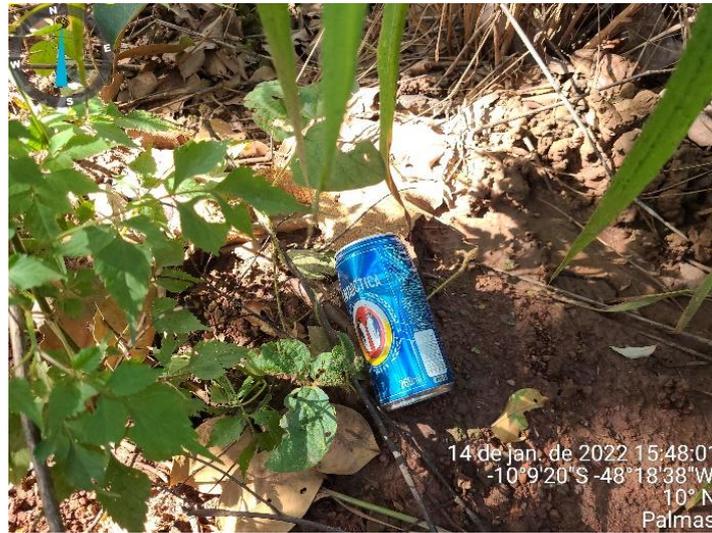
Foi possível identificar a existência de resíduos sólidos urbanos como sacolas plásticas, latinhas de alumínio, pneus e calçados nas proximidades da nascente (Figura 21 e Figura 22)

Figura 21. Resíduos sólidos urbanos na proximidade da Nascente II

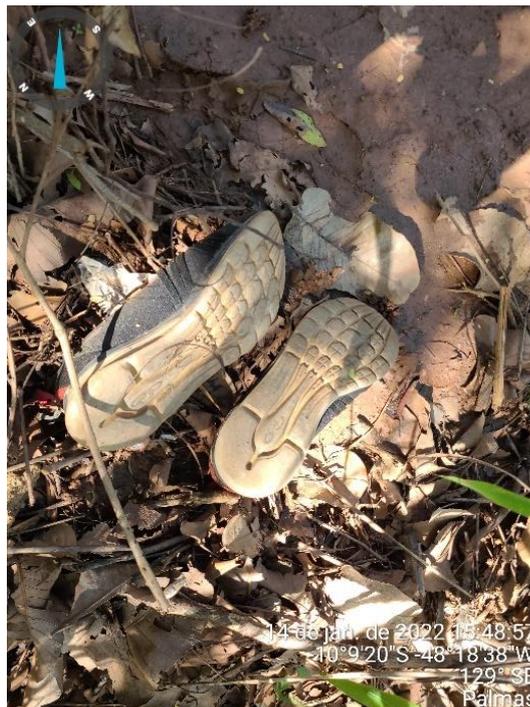
Figura 22. Resíduos sólidos urbanos na proximidade da Nascente II

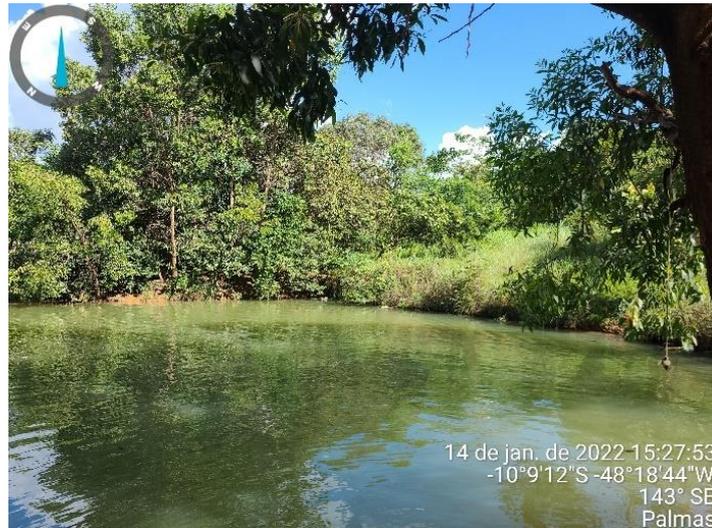
A Nascente III (Figura 23) é uma nascente intermitente que apresentou uma característica semelhante a uma nascente difusa cujo afloramento está localizado no interior de uma represa. Essa represa, de origem antrópica, é abastecida diretamente pelo afloramento da Nascente III (Figura 24) e encontrava-se cheia no momento do segundo levantamento de campo, contrastando com o observado no primeiro levantamento onde encontrava-se totalmente seca.

Figura 24. Represa formada pelo afloramento da Nascente III

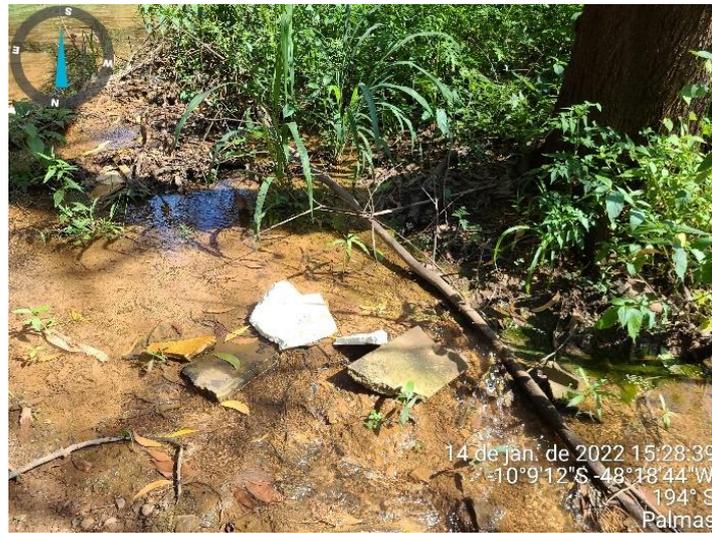
A água não apresentava odor, turbidez ou coloração. A vegetação no entorno da APP encontra-se alterada devido a presença de espécies exóticas invasoras como a Leucena (*Leucaena leucocephala*). Foi possível identificar uma quantidade considerável de resíduos sólidos urbanos e de resíduos de construção civil nas proximidades e no interior da nascente (Figura 25, Figura 26 e Figura 27). Foram identificados materiais flutuantes como sacolas plásticas e isopor na superfície da água da nascente.

Figura 25. Resíduos sólidos urbanos no interior da Nascente III

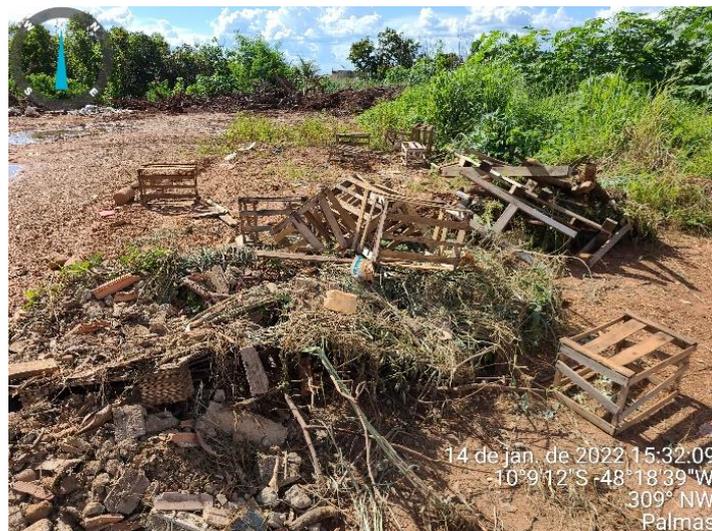
Figura 26. Resíduos sólidos urbanos nas proximidades da Nascente III

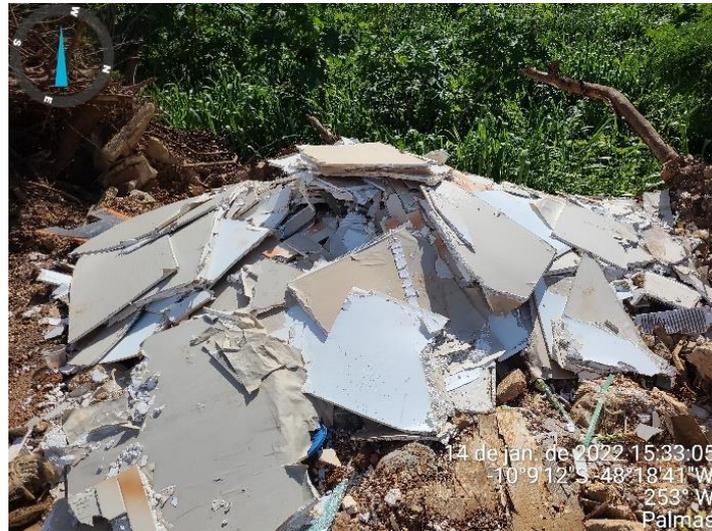
Figura 27. Resíduos sólidos de construção civil depositados nas proximidades da Nascente III

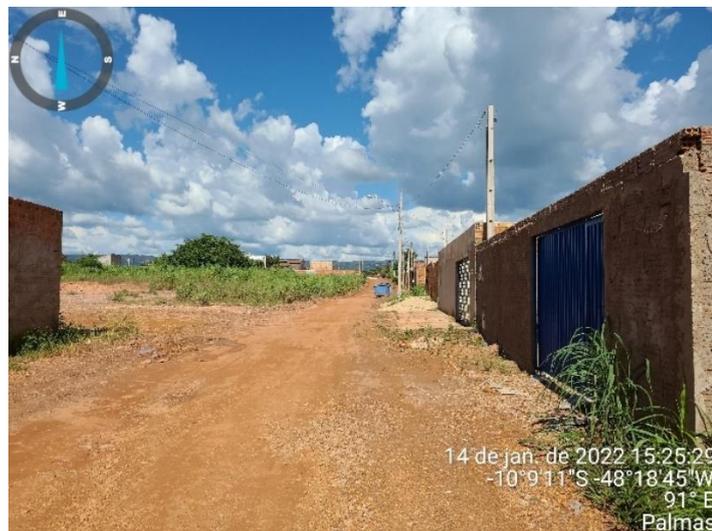
O local encontra-se próximo a residências e a vias urbanas não pavimentadas do setor Lago Norte. (Figura 28).

Figura 28. Residências nas proximidades da Nascente III

Não foi possível identificar o fluxo direto de esgoto para o interior da nascente e de sua correspondente APP, porém, devido à inexistência de sistema de coleta e tratamento de esgoto no setor Lago Norte e a proximidade de residências com a nascente, não é possível descartar o transporte de efluentes por fluxo pluvial.

O setor Lago Norte carece urgentemente da implantação de infraestrutura básica de pavimentação asfáltica, drenagem pluvial e esgotamento sanitário que amenizem os problemas causados pelo carreamento de sedimentos e efluentes pelas vias não asfaltadas para o interior do leito do Córrego Cachimbo e também melhorem a qualidade de vida da população. Porém a implantação destes equipamentos públicos só será possível após o fim do processo de regularização fundiária da área. A implantação da drenagem pluvial, com os devidos mecanismos de redução de velocidade da água no ponto de lançamento poderá reduzir a quantidade de sedimentos carreados ao leito do córrego retardando o processo de assoreamento no qual o corpo hídrico está sendo submetido.

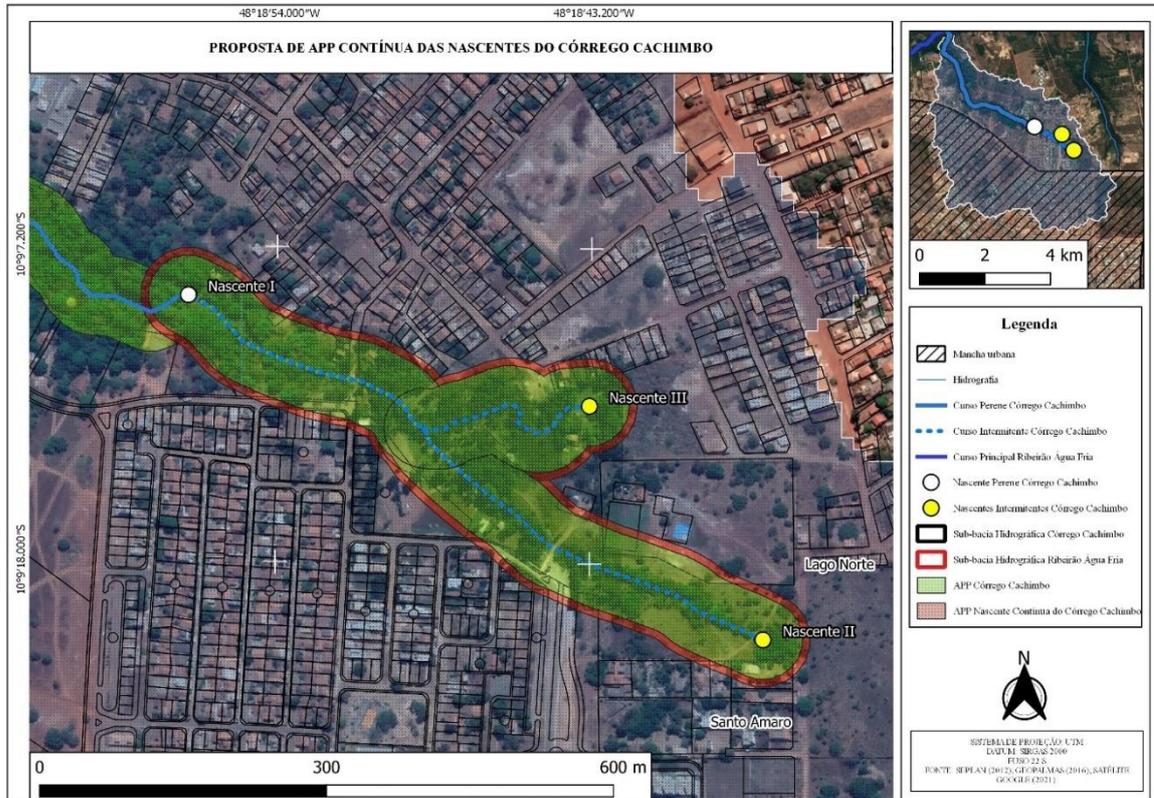
Figura 29. Proposta de delimitação da nova Área de Preservação Permanente da Nascente do Córrego Cachimbo considerando sua mobilidade

Considerando o comportamento de mobilidade das nascentes levantado por este trabalho, recomenda-se a implantação de uma nova área de preservação permanentes das nascentes conforme proposto por Souza et al. (2019), que não se resume a um buffer de 50 metros fixo no ponto da nascente e sim uma área que acompanha o deslocamento da nascente durante o ano hidrológico permitindo a proteção da nascente durante tanto no período chuvoso quanto no período de estiagem (Figura 29).
