**DIAGNÓSTICO DA ARBORIZAÇÃO URBANA NA REGIÃO
DO SETOR NOROESTE, ARAGUAÍNA-TO**

Araguaína -TO
2021

Monografia apresentada à Universidade Federal do Tocantins – Campus Araguaína Cimba, como requisito básico para a obtenção do título de Licenciada em Biologia. Orientadora: Profa. Dra. Roberta Dos Santos Silva

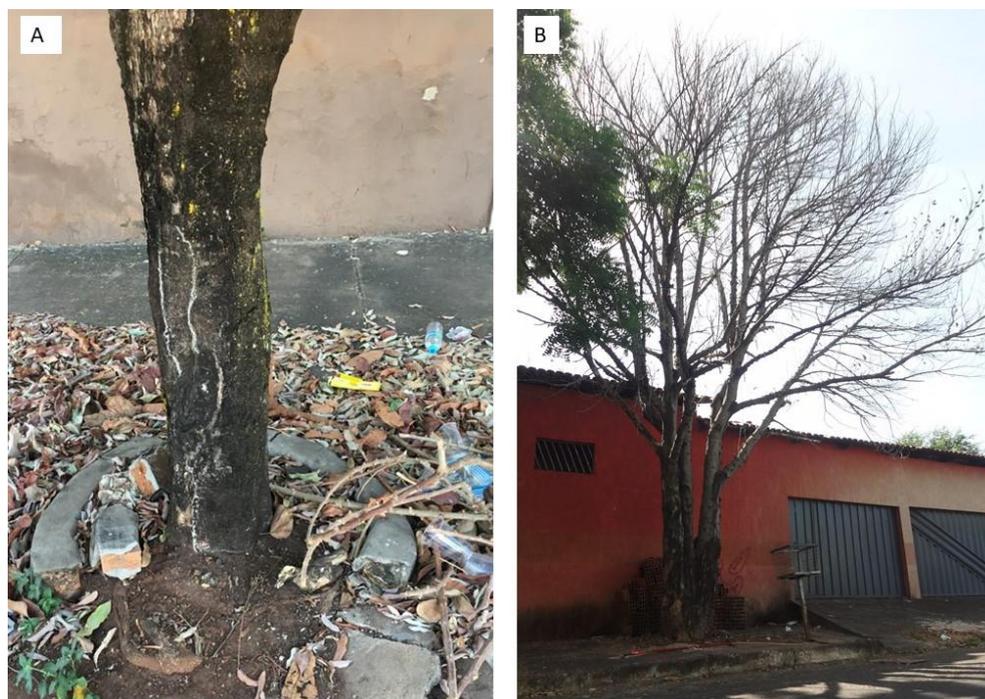
No campo de estudo foi observado que as principais pragas presentes nas plantas foram fungo, e a erva-de-passarinho, uma planta hemi- parasita muito comum em áreas urbanas e que é disseminada por aves. Também houve dois indivíduos mortos que permaneceram de pé, mas que não foram incluídos nessa análise.

Figura 2. Fitossanidade de dois indivíduos avaliados na região do Setor Noroeste, Araguaína – TO. A: *Moquilea tomentosa* Benth atacada por fungos em um estado de fitossanidade regular. B: *Artocarpus heterophyllus* Lam, em estado de fitossanidade ruim quase sem vida.

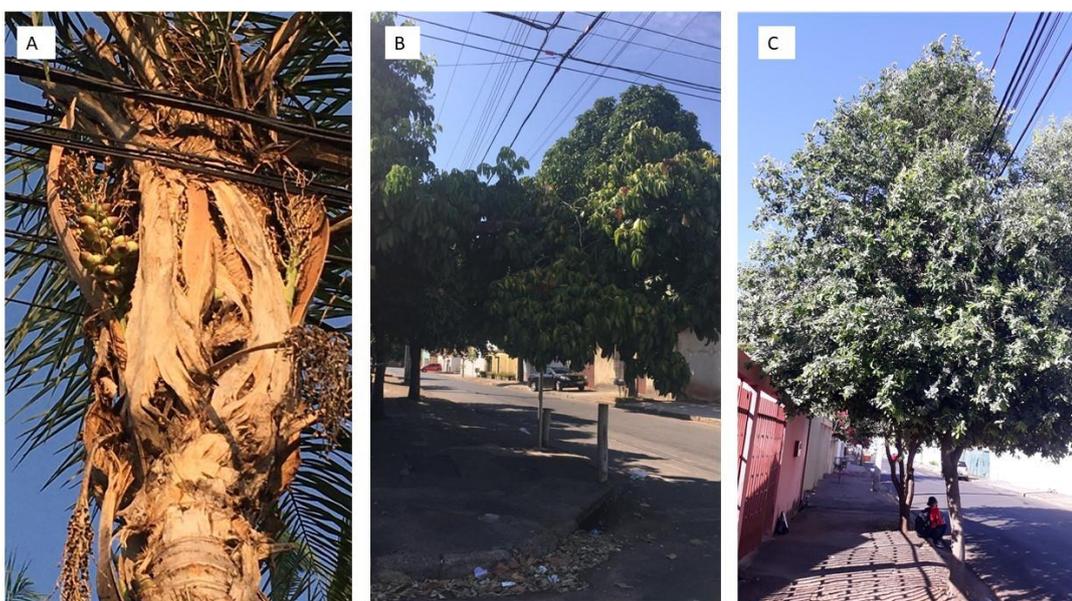
conflito 22,2%, seguida por *Syagrus oleracea*, com 10,37%, *Tabebuia rosea* 7,40% e *Syzygium malaccense* 6,6%. A figura 3 apresenta indivíduos de grande porte que ocasionaram interferência com a rede elétrica, esse foi um problema encontrado frequentemente durante as visitas de campo, na figura (3-A) mostra quão avançada está a interferência pois o indivíduo encontra-se entre os fios, situação bem preocupante, já que pode ocasionar acidentes com o rompimento dos fios. Esse “problema pode ser resolvido através da implantação de cabos protegidos, que são resistentes, e da utilização de podas adequadas” (MASCARÓ; MASCARÓ, 2010, p. 135). Nesse trabalho não foi avaliada a qualidade dos fios e cabos utilizados pelas empresas responsáveis pela distribuição de energia nem empresas telefônicas, mas pode-se observar que o tipo de poda empregado não é o mais adequado para a preservação da saúde das plantas. “Cuidados são necessários para realizar a poda, principalmente para que os ramos não rachem ou fiquem lascados e a casca não seja arrancada, causando ferimentos na árvore” (MASCARÓ; MASCARÓ, 2010, p. 189)

Figura 3. Interferências com a Rede Elétrica observadas na região do Setor Noroeste em Araguaína TO. A: *Syagrus oleracea* (Mart.) Becc, entre os fios elétricos; B: *Pachira aquatica* Aubl atingindo a fiação; C: *Moquilea tomentosa* Benth comprometendo a fiação elétrica.

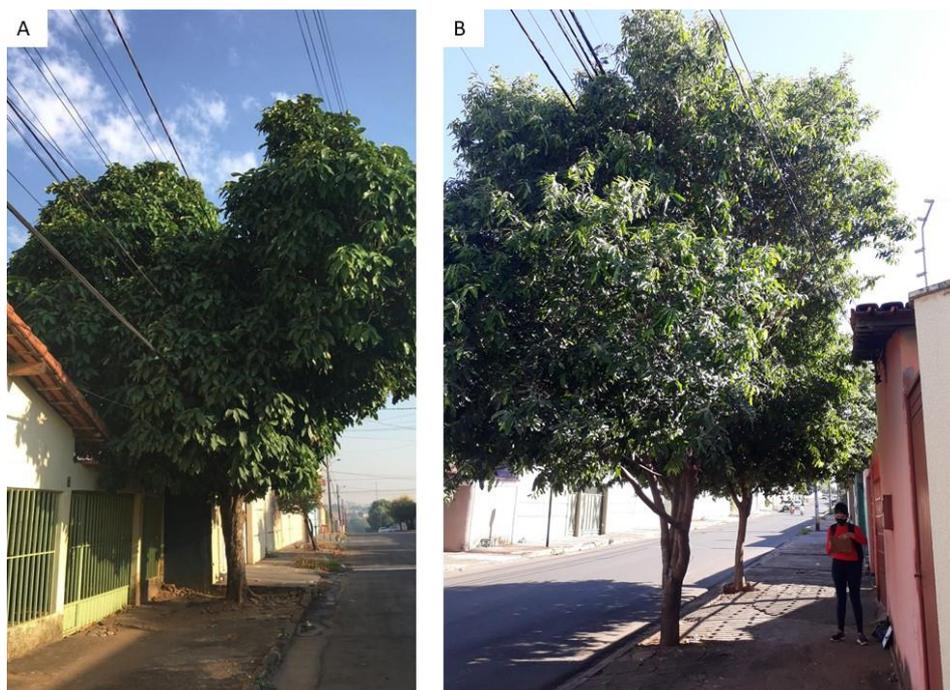
Na análise onde se avaliou a interferência das plantas com as edificações, foi diagnosticado 60 indivíduos ocasionando esse tipo de interação. Das quais as espécies que se destacaram foram a *Moquilea tomentosa* (16,6%), em seguida a *Murraya paniculata* (30%), *Syzygium malaccense* (30%). O *S. malaccense* árvore de grande porte, quando junto a residência além de provocar interferência com a edificação também acaba atingindo a rede elétrica, dessa forma mesmo que essa seja uma árvore que oferece boa sombra, deve-se estar atento ao local de plantio e examinar se ele realmente comporta a planta na fase adulta como mostra a figura (4-A). Os mesmos cuidados devem ser adotados para outras árvores de grande porte, um exemplo é o oiti que tem copa bem frondosa, no entanto mesmo que forneça boa sombra acaba atingindo a fiação e as edificações quando plantada em locais inadequados. “As edificações podem ser prejudicadas pela proximidade da vegetação de várias formas: folhas e galhos obstruem as canalizações, raízes nas fundações deteriorando sua estrutura, a sombra no coletor solar impedindo seu funcionamento” (MASCARÓ; MASCARÓ, 2010, p. 133).

Figura 4. Interferências com a Edificação/Moradia observadas na região do Setor Noroeste em Araguaína TO. A: *Syzygium malaccense* (L.) Merr. & L.M. Perry em estado bem avançado de interferência com a moradia e rede elétrica; B: *Moquilea tomentosa* Benth indivíduo de grande porte em contato com moradia e rede elétrica.

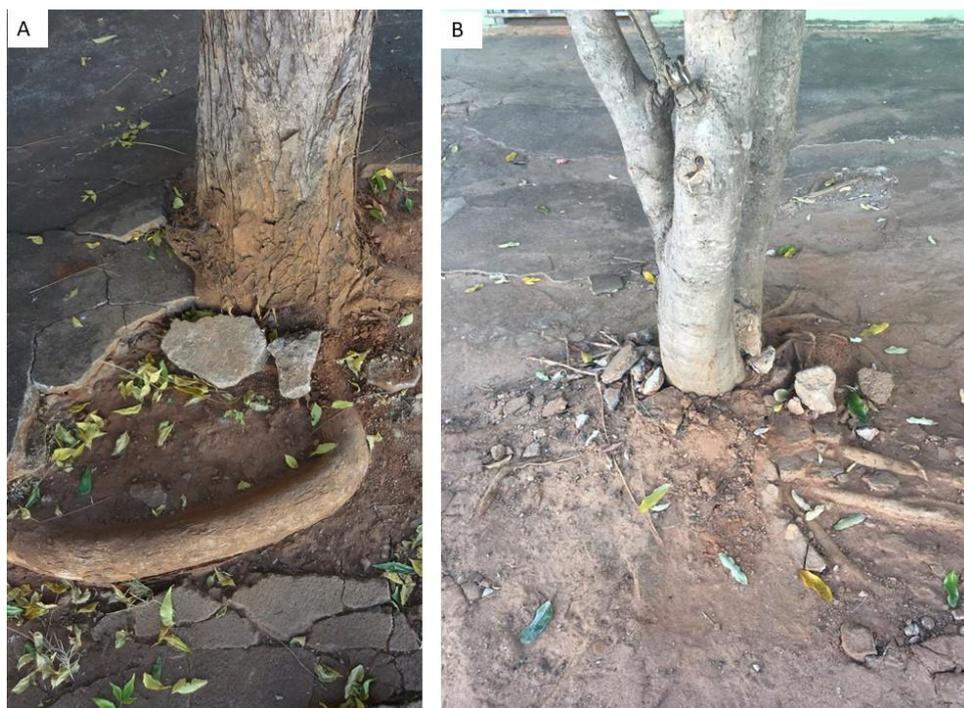
Na análise sobre danos às calçadas foram observadas que as fissuras nessas estruturas foram ocasionadas por 64 indivíduos, desses as espécies que obtiveram destaque com esse tipo de interferência foram quatro: *Moquilea tomentosa* 26,5%, *Ficus benjamina* 9,35%, *Syzygium malaccense* 10,39% e *Azadirachta indica* (6,25%) todas as árvores de grande porte, por isso podem ocasionar esse tipo de dano com frequência, situação representada na figura 5.

Figura 5. Fissura nas calçadas e ausência de anel ecológico observadas na região do setor Noroeste em Araguaína-TO. A: *Azadirachta indica* A. Juss. B: *Moquilea tomentosa* Benth.

Quando próximas à pavimentação não é indicado árvores com raízes superficiais e de grande porte, pois dessa forma evita-se danos com a estrutura (MASCARÓ; MASCARÓ, 2010, p. 137). “Para a arborização de calçadas devem-se evitar as árvores de estrutura tortuosas e bifurcada, pois além de interferirem na estética da cidade, interrompem as passagens dos pedestres” (COUTINHO; GUEDES, 2012). Além disso esses autores também expõem que a *M. tomentosa* não é apropriada para o plantio em calçadas, o ideal é que árvores de grande porte sejam utilizadas em praças e parques, pois são locais com maior extensão de área livre por isso comporta a árvore na fase adulta sem acarretar danos em estruturas.

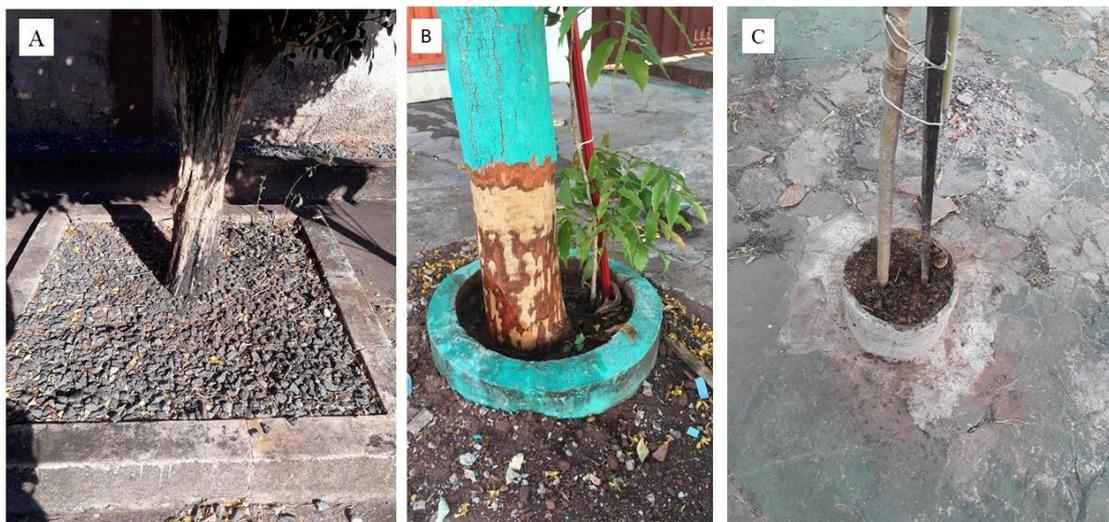
Na figura (6) expõe alguns anéis ecológicos observados na área de estudo, quando a árvore é de grande porte o anel não pode ser muito estreito como mostra em (6-B), pois dificulta o desenvolvimento da planta, também se percebe que a árvore passou por algum tipo de procedimento que poderá ocasionar a sua morte. Em 6-C nota-se que a estrutura não comportará essa planta futuramente por se tratar de uma espécie de grande porte (*Tabebuia rosea*) sendo assim, no futuro seu desenvolvimento ficará comprometido.

Figura 6. Anéis Ecológicos observadas na região do Setor Noroeste em Araguaína TO. A: *Murraya paniculata* (L.) Jack em local com anel ecológico bom; B: *Moquilea tomentosa* Benth em local com anel ecológico regular; C: *Tabebuia rosea* (Bertol.) Bertero ex A.DC, árvore de grande porte em um anel ecológico irregular.

Também foi verificado que em 415 indivíduos havia a presença do anel ecológico dos quais 86% foram considerados bom, 7% regular e 7% ruim. O anel ecológico é muito importante já que é preciso deixar uma área em volta da árvore, essa área permeável, poderá ser na forma de piso drenante, canteiro com forrações e gramado, o importante é que permita a infiltração de água e aeração do solo. As dimensões de tais áreas deverão ter as seguintes medidas: 1m² para árvores de pequeno porte, 2m² para árvores de médio porte e de 3m² para árvores de grande porte (Guia de Arborização Urbana, 2017). Gonçalves e Paiva (2004) consideram árvores de pequeno porte aquelas que atingem um máximo de 9 metros; as de porte médio as que alcançam entre 9 e 20 metros e as de grande porte as que ultrapassam os 20 metros de altura quando adultas (GONÇALVES; PAIVA, 2004).

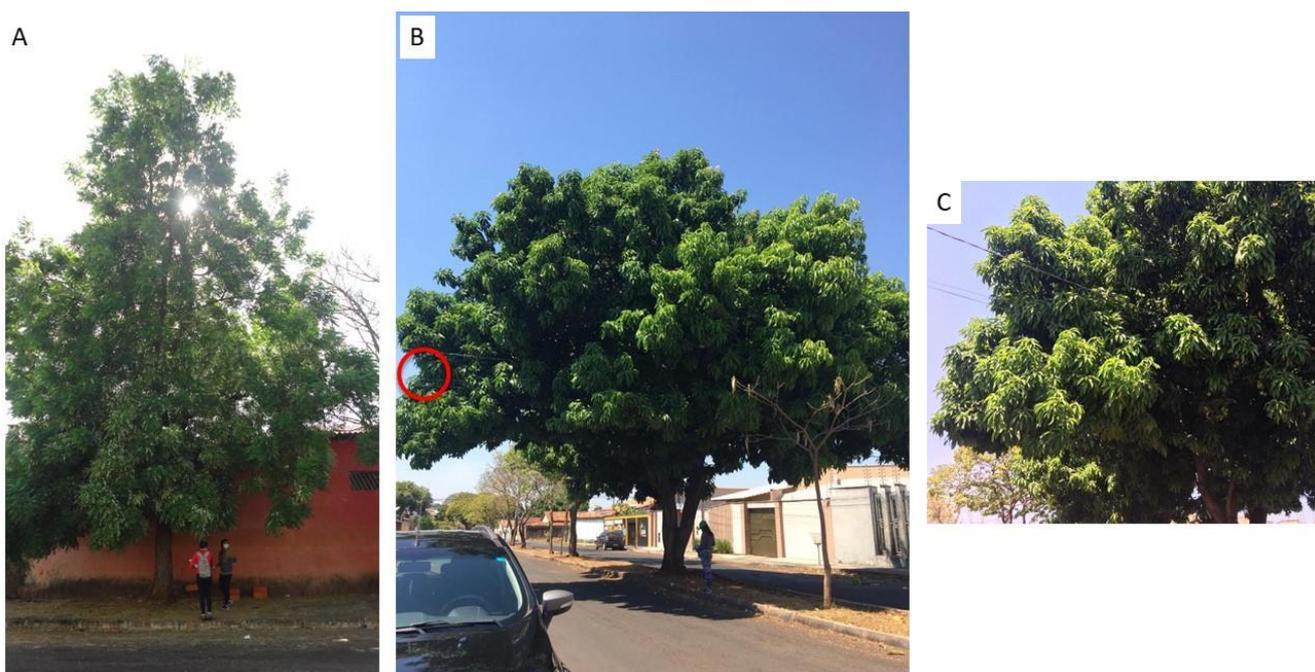
Três indivíduos necessitam de poda drástica *Azadirachta indica*, *Syzygium malaccense*, *Tabebuia rosea*. Todos causam interferência com a rede elétrica, no entanto a *A. indica* também causa contato com edificação e moradia (Figura 7-A). e a *S. malaccense* interfere circulação de pedestres. Apenas um indivíduo necessita de poda muito drástica *Mangifera indica*. devido a rede elétrica (figura 7-B). Dos 27 indivíduos que necessitam de supressão 60% deles é por falta de espaço 20% por interferir na rede elétrica e circulação de pedestre, 16,6% por estar morta ou morrendo e 3,33 por contato com a edificação.

Figura 7. Exemplos de indivíduos com necessidade de poda drástica e muito drástica na área de estudo. A: *Azadirachta indica* A. Juss, em contato com edificação e moradia; B: *Mangifera indica* L. englobando fios de energia. C: Detalhe da copa de *M. indica* envolvendo os fios da rede elétrica.

A escolha inadequada do vegetal cultivado próximo aos equipamentos e mobiliários urbanos associados ao uso de técnicas inadequadas, na tentativa de mitigar os problemas causados pela interação destes, podem causar deformidades na formação do vegetal (ALMEIDA, 2019). Nesse viés pode se constatar que não foram todas as espécies que causaram problemas, 16 espécies (*Spondias mombin*; *Spondias dulcis*; *Nerium oleander*; *Plumeria rubra*; *Livistona chinensis*; *Pritchardia pacifica*; *Roystonea regia*; *Trema micrantha*; *Paubrasilia*
