**VULNERABILIDADE E CONSERVAÇÃO DO PATRIMÔNIO EDIFICADO EM  
NATIVIDADE E PORTO NACIONAL**

Tese apresentada ao Programa de Pós-Graduação em Ciências do Ambiente (PPGCIAMB) da Universidade Federal do Tocantins (UFT), como parte das exigências, para obtenção do título de Doutor em Ciências do Ambiente.

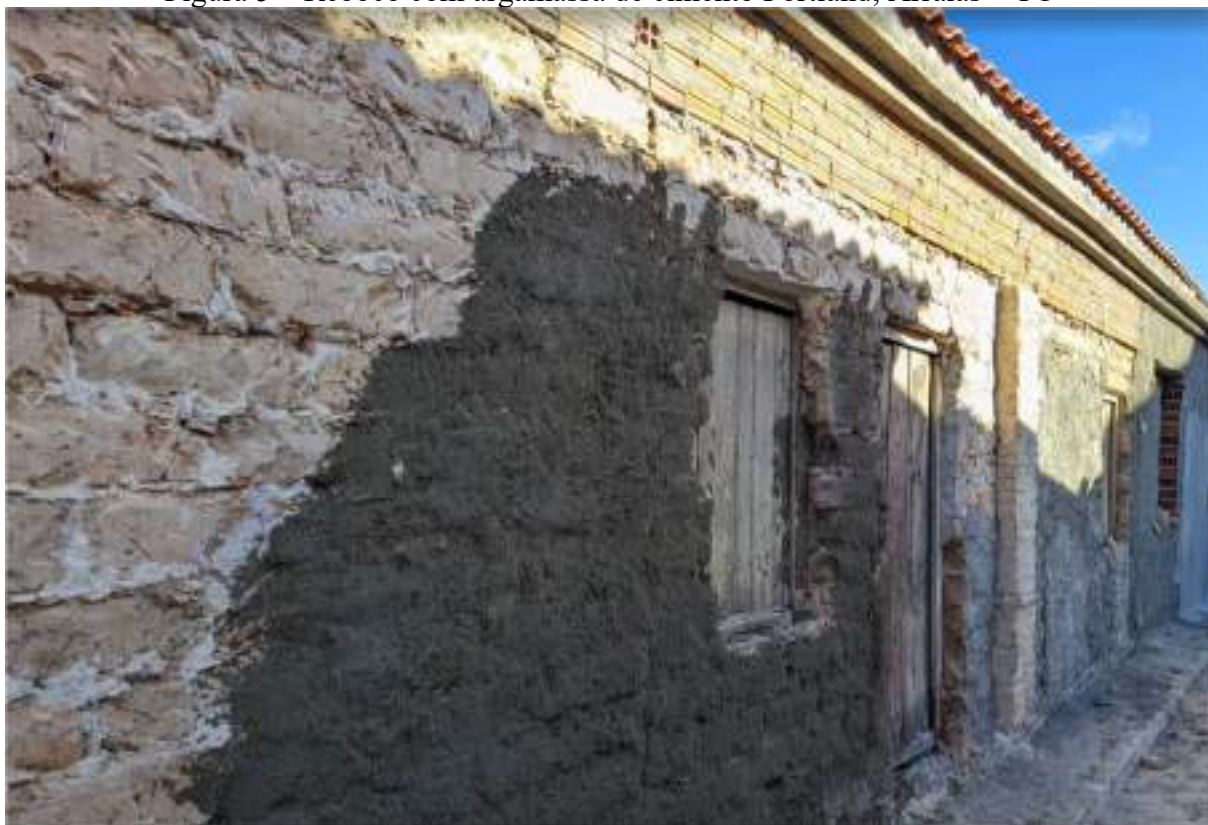
Figura 5 – Reboco com argamassa de cimento Portland, Arraias – TO

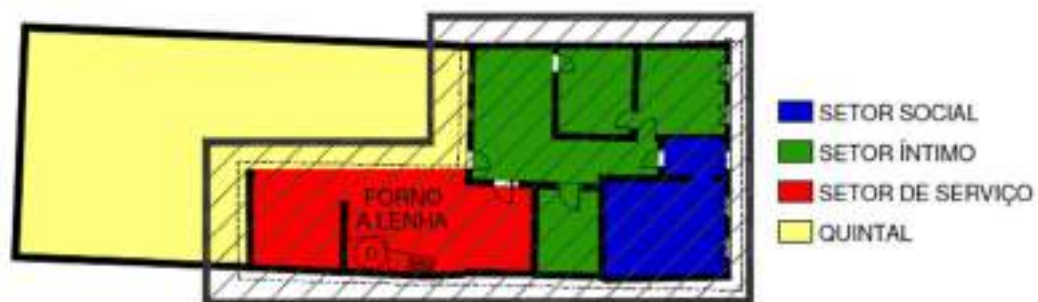
Figura 7 – Planta típica da casa tradicional em Natividade

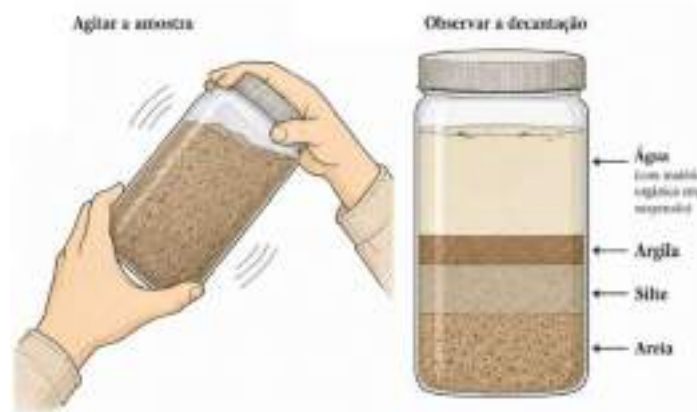
Figura 9 – Teste de sedimentação para caracterização expedita do solo

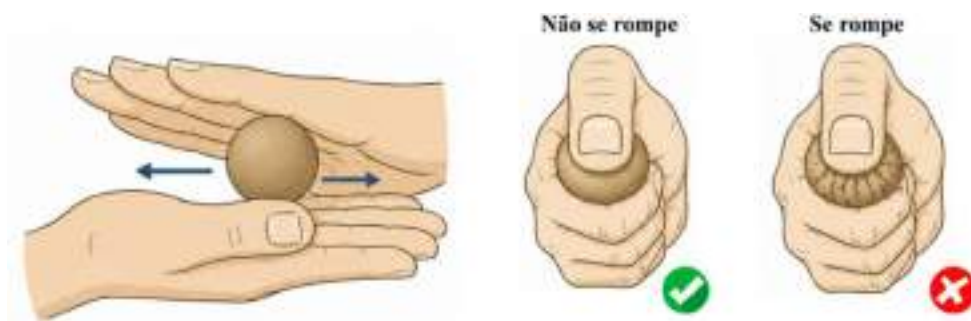
O teste da bolinha (Figura 12) auxilia na avaliação da coesão, da plasticidade e da trabalhabilidade do solo, podendo envolver compressão, queda ou observação de fissuras, desagregação e resistência ao manuseio (Minke, 2006; Neves *et al.*, 2009). Relacionado a ele, o ensaio de resistência seca permite observar a coesão do solo após a perda de umidade. Para isso, moldam-se pequenas bolinhas de terra úmida, que devem secar à sombra por 48 horas; em seguida, verifica-se se mantêm a forma, se apresentam fissuras ou se desagregam com facilidade (Peru, 2017). Quando a amostra não racha nem se desfaz facilmente, o solo tende a apresentar coesão adequada; caso contrário, indica que a mistura não é adequada ou que é necessária a correção do solo (Peru, 2017; Neves *et al.*, 2009). Esse ensaio antecipa, em pequena escala, o comportamento do adobe durante a cura e a secagem.

Figura 12 – Teste da bolinha para avaliação da coesão do solo

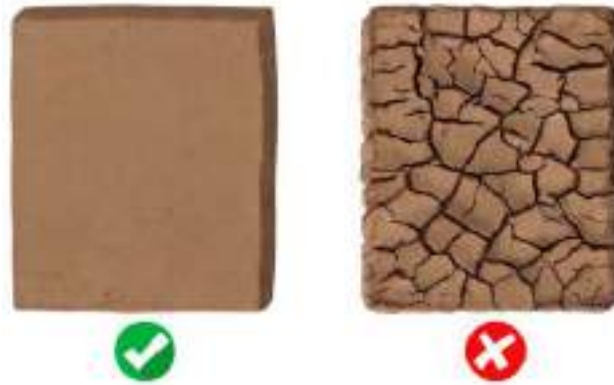
Também se destaca o ensaio de controle de fissuras por secagem, no qual se preparam placas finas com diferentes proporções de terra, areia e palha. Após secagem à sombra e posterior exposição ao sol, observam-se fissuras, retrações ou deformações (Figura 13). A ausência de fissuras indica traço mais adequado, enquanto o aparecimento de trincas revela excesso de argila, deficiência de fibras vegetais ou necessidade de correção granulométrica (Doat *et al.*, 1979; Neves *et al.*, 2009). Esse ensaio é relevante para ajustar a composição do adobe, uma vez que a retração por secagem constitui uma das principais causas de patologias em blocos e revestimentos de terra crua.

Figura 13 – Teste de fissuras por secagem em placas de terra crua

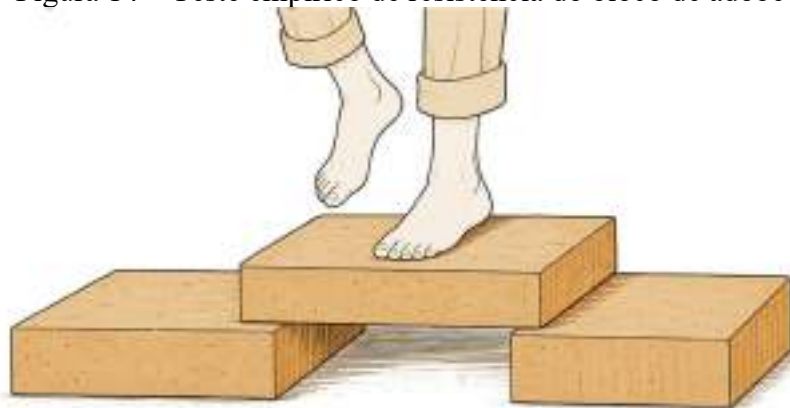
Há também um ensaio empírico de resistência, no qual o adobe seco deve suportar, durante dois minutos, o peso aproximado de uma pessoa de 70 kg, posicionada sobre o centro do bloco (Figura 14). Nesse teste, o adobe é apoiado sobre outras duas unidades ou tacos, com contato de aproximadamente 2 cm em cada extremidade (Neves; Faria, 2011).

Figura 14 – Teste empírico de resistência do bloco de adobe

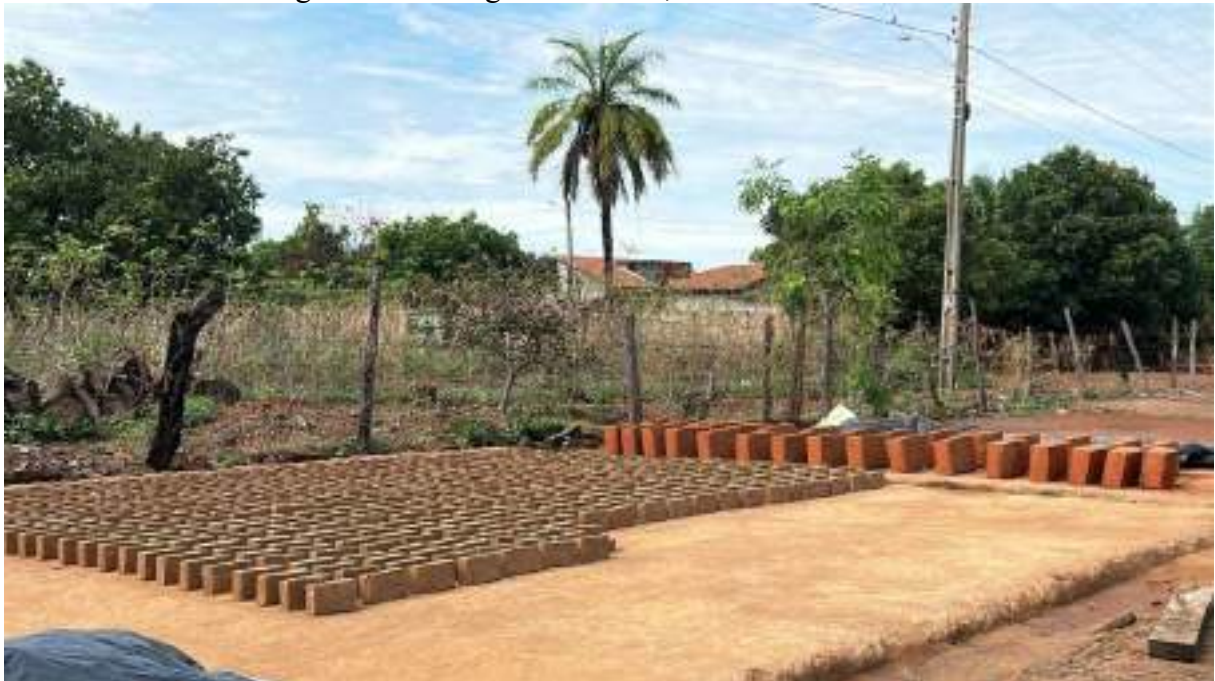
A secagem deve ser gradual, preferencialmente à sombra e em local ventilado, com proteção contra chuva direta e insolação excessiva, a fim de evitar retrações bruscas, fissuração e perda de desempenho do adobe. Durante esse período, os blocos devem ser virados periodicamente, inclusive posicionados em pé (Figura 16) em determinada fase, para favorecer a secagem uniforme em todas as faces (Minke, 2006; Neves; Faria, 2011).

Figura 16 – Secagem do adobe, Porto Nacional – TO

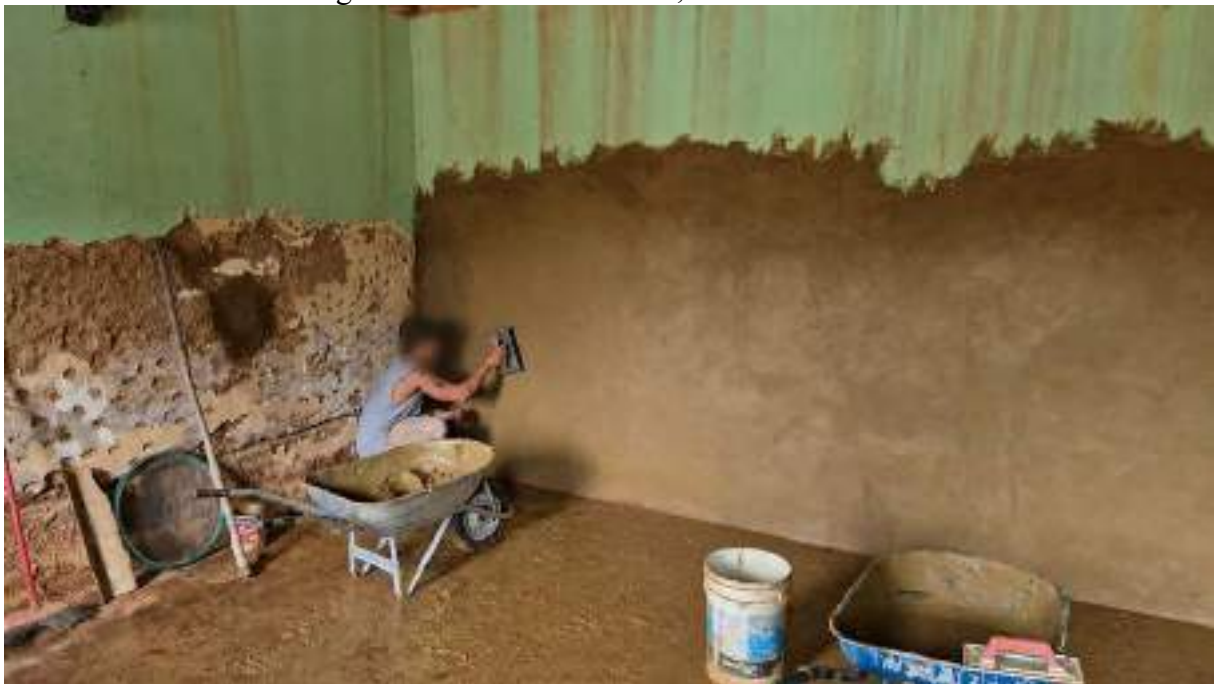
Figura 17 – Reboco de barro, Natividade – TO

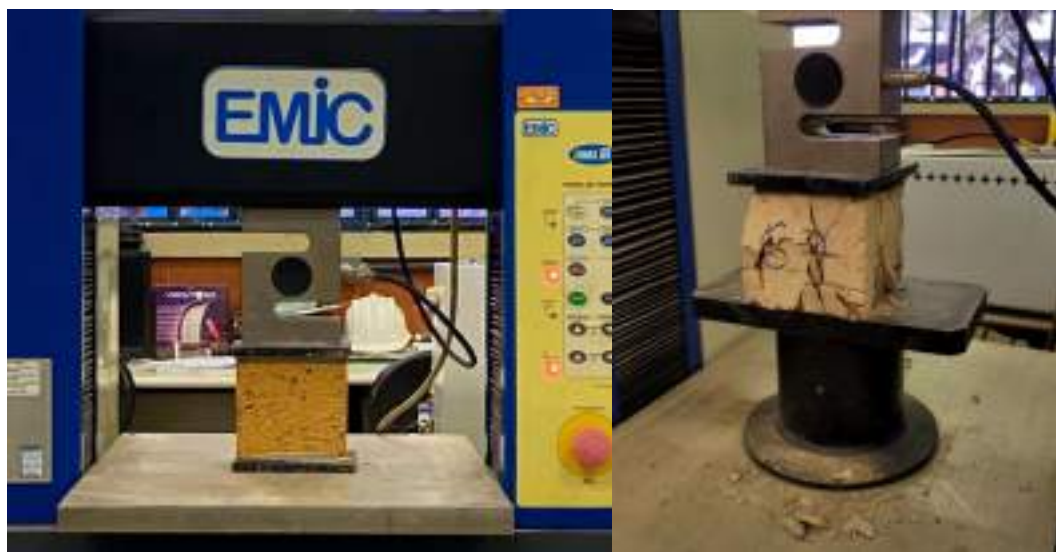
Figura 24 – Ensaio de compressão

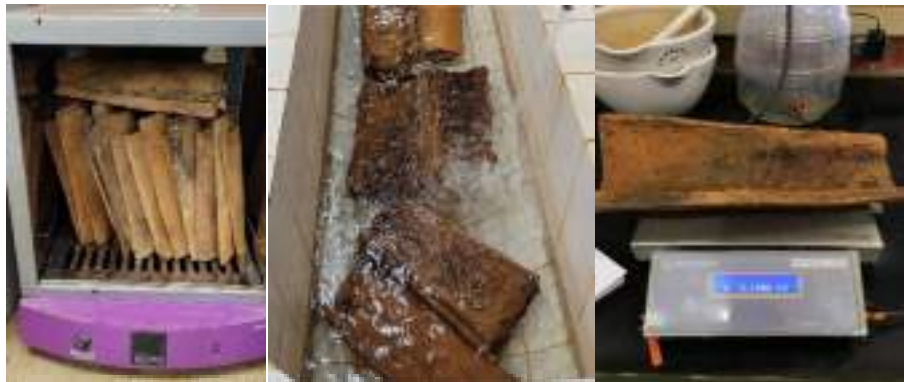
Figura 29 – Ensaio de absorção de água

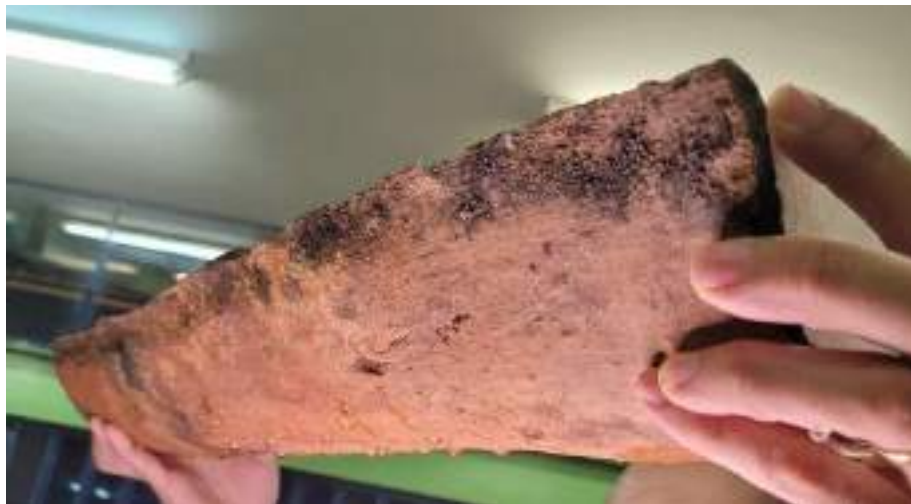
Figura 30 – Ensaio de impermeabilidade

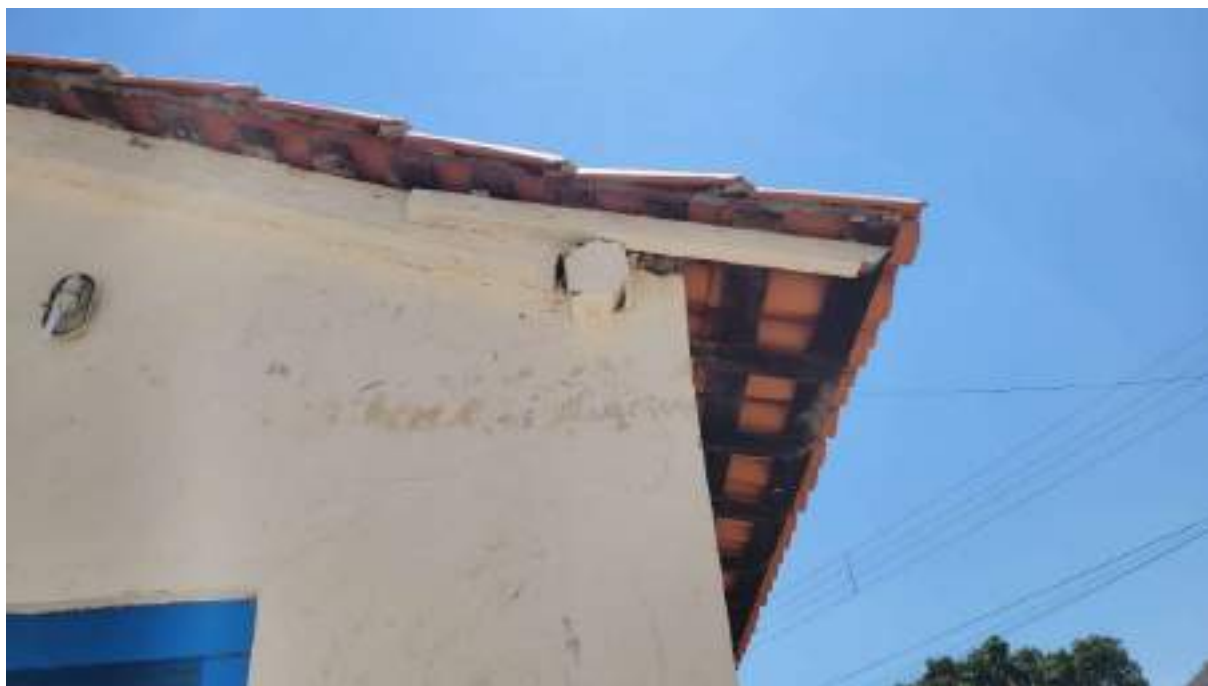
Figura 34 – Cachorro, frechal e telha colonial em cobertura tradicional, Natividade – TO

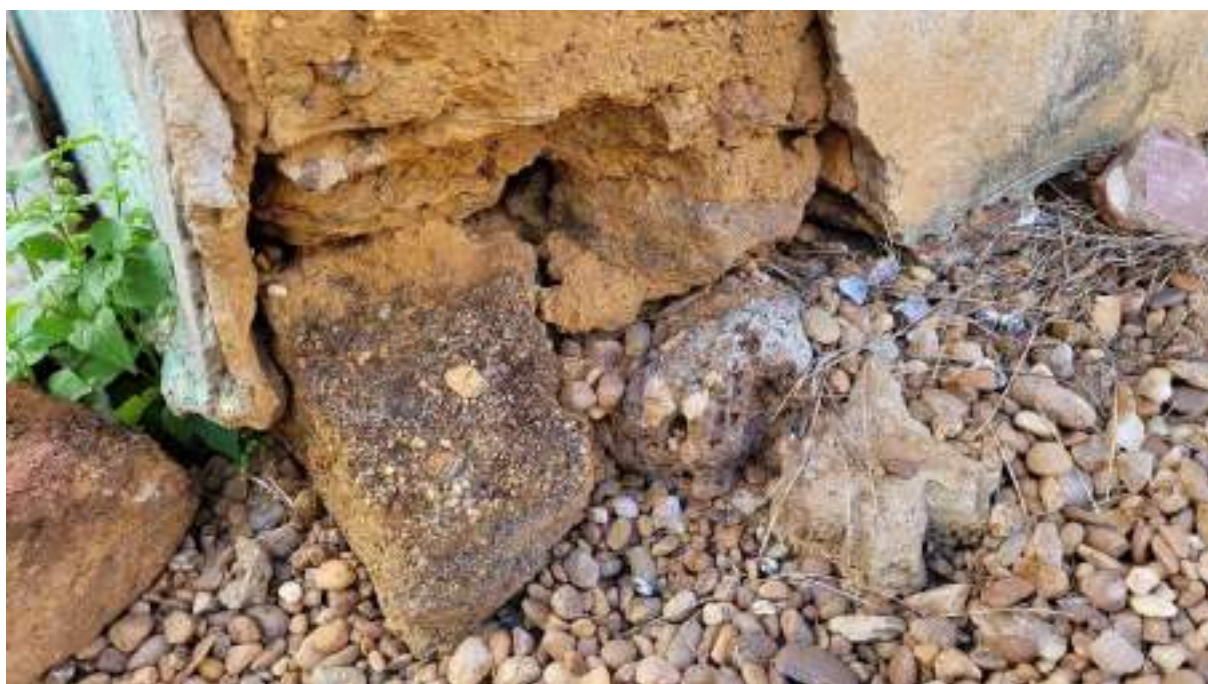
Figura 36 – Embasamento em pedra tapiocanga, Porto Nacional – TO

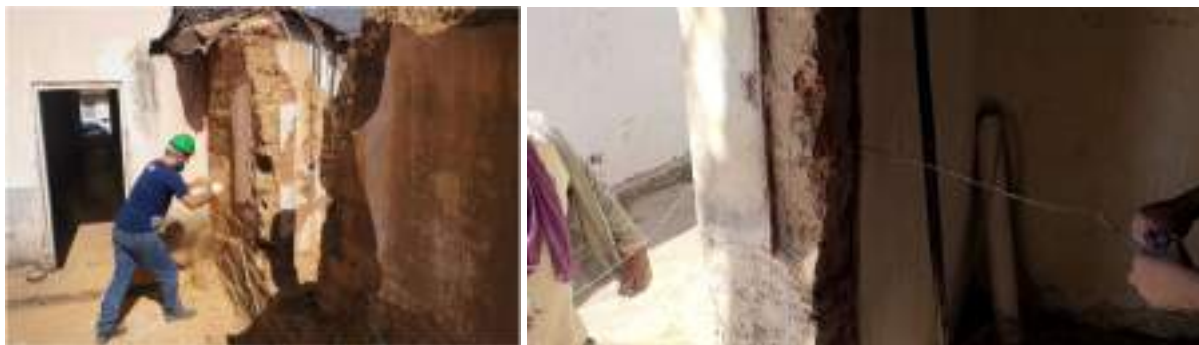
Figura 38 – Corte em parede de adobe, Natividade – TO

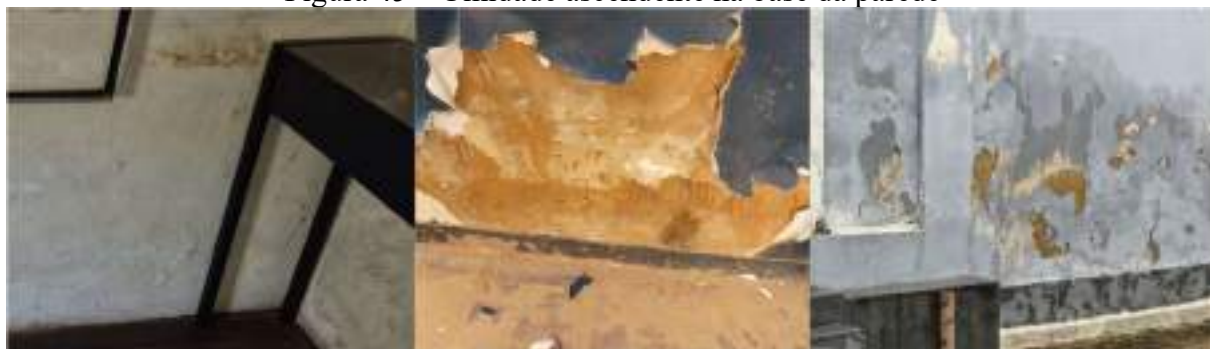
Figura 45 – Umidade ascendente na base da parede

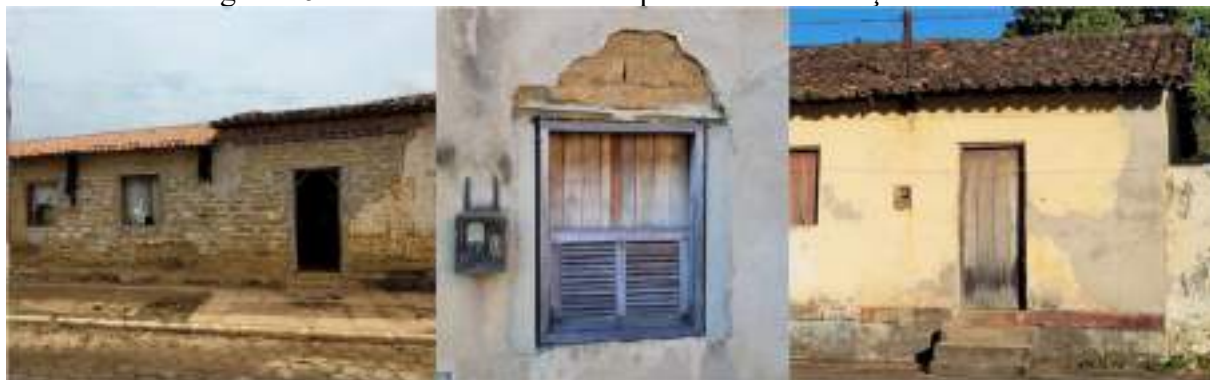
Figura 46 – Uso de material incompatível em edificação histórica

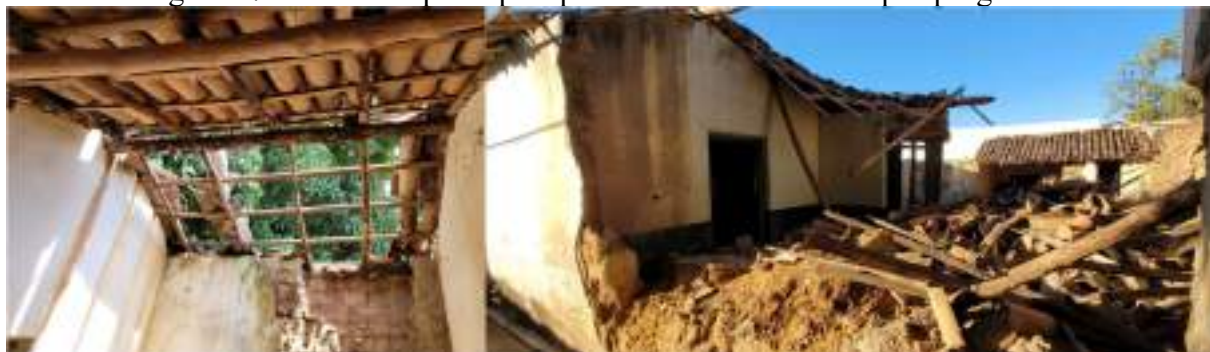
Figura 47 – Parede exposta pela perda da cobertura e colapso progressivo

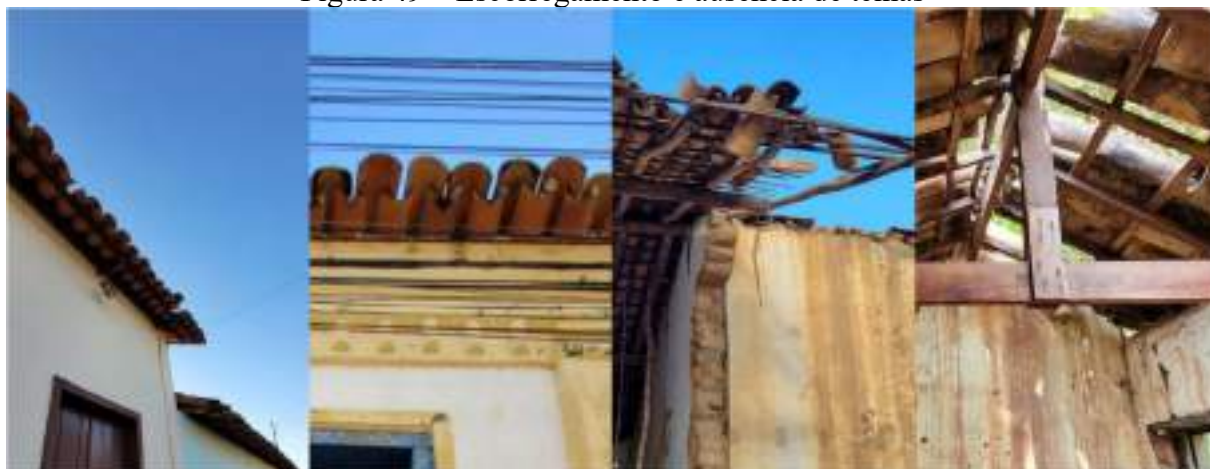
Figura 49 – Escorregamento e ausência de telhas

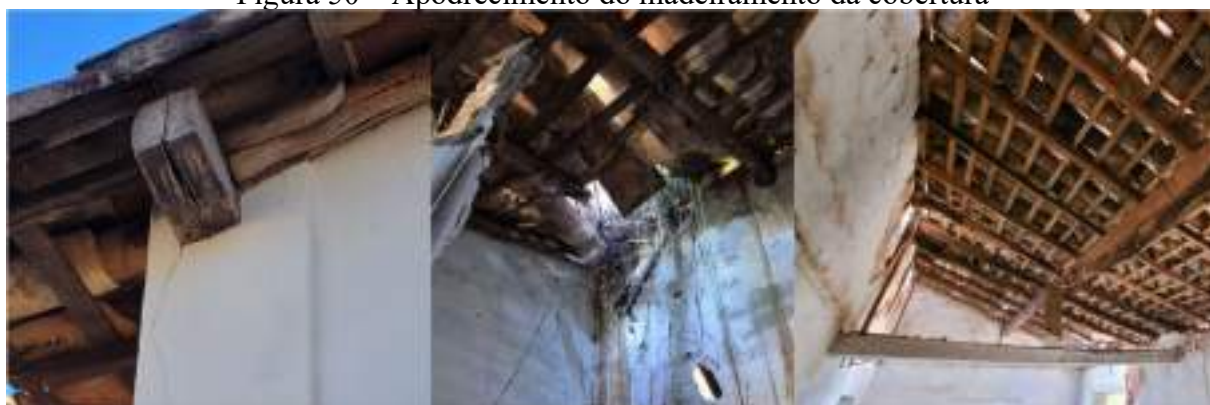
Figura 50 – Apodrecimento do madeiramento da cobertura

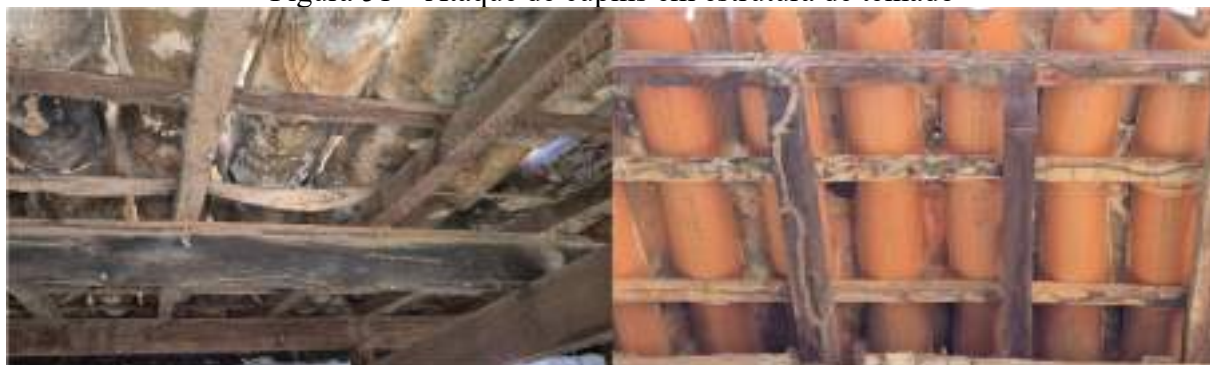
Figura 51 – Ataque de cupins em estrutura de telhado

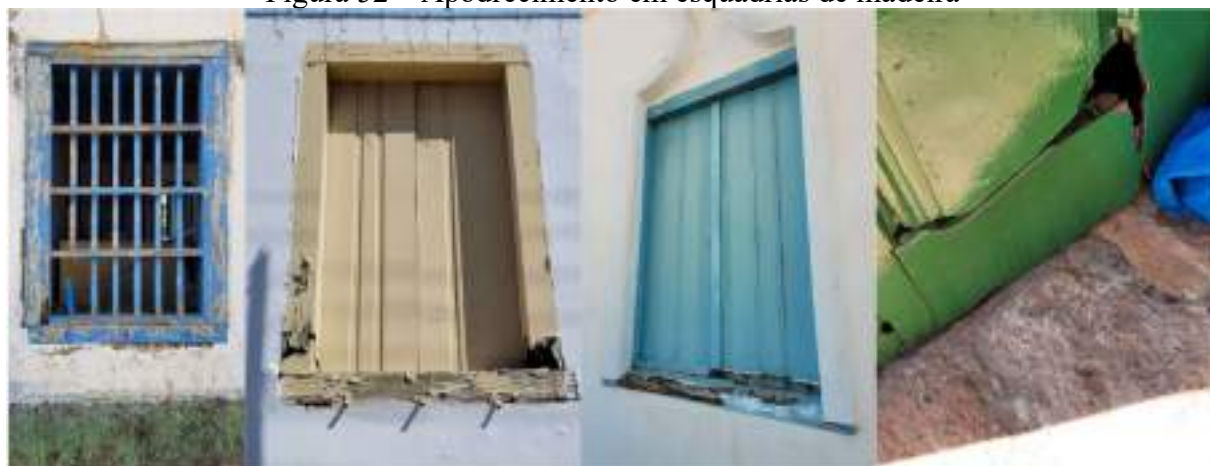
Figura 52 – Apodrecimento em esquadrias de madeira
